## Skador hos betongöverbyggnader för spårväg

*Examensarbete inom högskoleingenjörsprogrammet  
Byggingenjör*

CHALMERS TEKNISKA HÖGSKOLA  
Göteborg 2012  
Examensarbete 2012:113

Syftet med denna rapport var att utreda skadeorsaker genom att inventera laster och miljöpåverkningar samt att inventera skadebilden för att på så sätt identifiera samband däremellan. Arbetet har avgränsats till att behandla två olika överbyggnadskonstruktioner på fem olika geografiska platser.

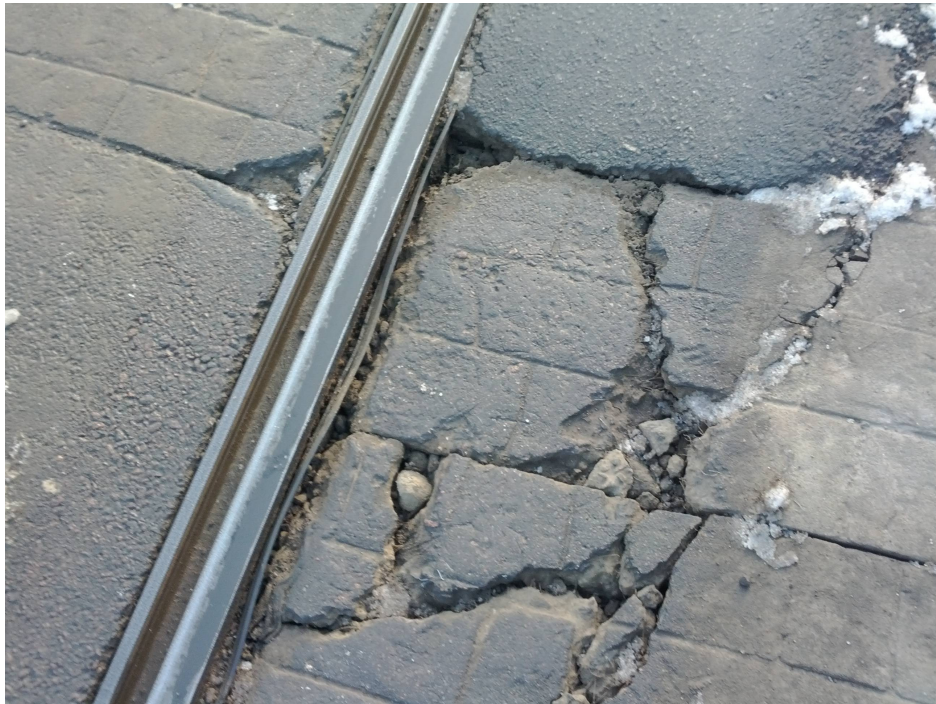
Omslag:  
Bilden visar en blockspricka invid en tidigare lagning på hållplatsläget  
Grönsakstorget.

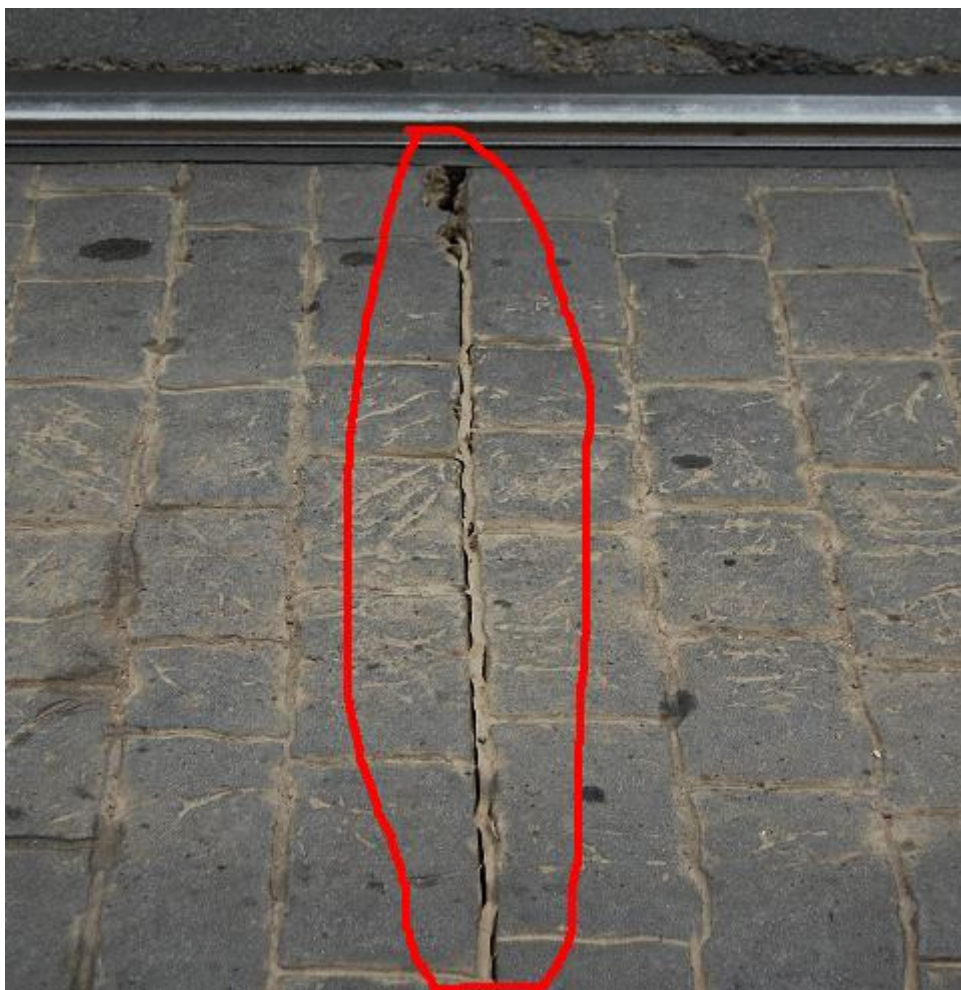
Med fogskador åsyftas främst att fogmaterial inte tätar fogen så som det är tänkt. Detta kan bero på att vidhäftningen mellan betong och fogmaterial är för dålig, att fogmaterialet förlorat sina elastiska egenskaper eller att fogen är för bred för fogmaterialets kapacitet (Svensk byggtjänst och Cementa, 2002, s. 236). I figur 18 visas en fogskada på betongöverbyggnad på Östra Hamngatan.

*Figur 18 Otät fog på Östra hamngatan.*

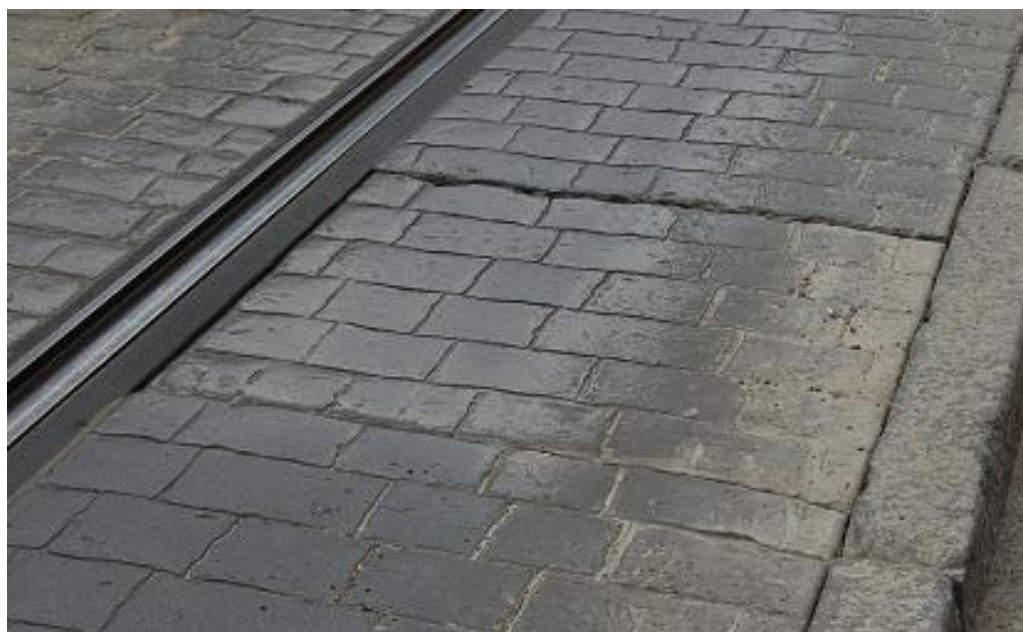
Längs överbyggnaden på Östra Hamngatan förekommer det omfattande skador i form av sprickor i de övre betongplattorna, framför allt på de yttersta där bussarlasterna verkar. Det handlar främst om tvärgående sprickor och hörnsprickor. De övre plattorna har i flera fall utsatts för vidhäftningsbrott och en del av dem har lossat helt och ligger löst ovanpå den undre plattan, se figur 19. Detta kan lätt uppfattas visuellt och hörs även när hjulbunden trafik passerar.

*Figur 19 Del av platta som ligger löst.*

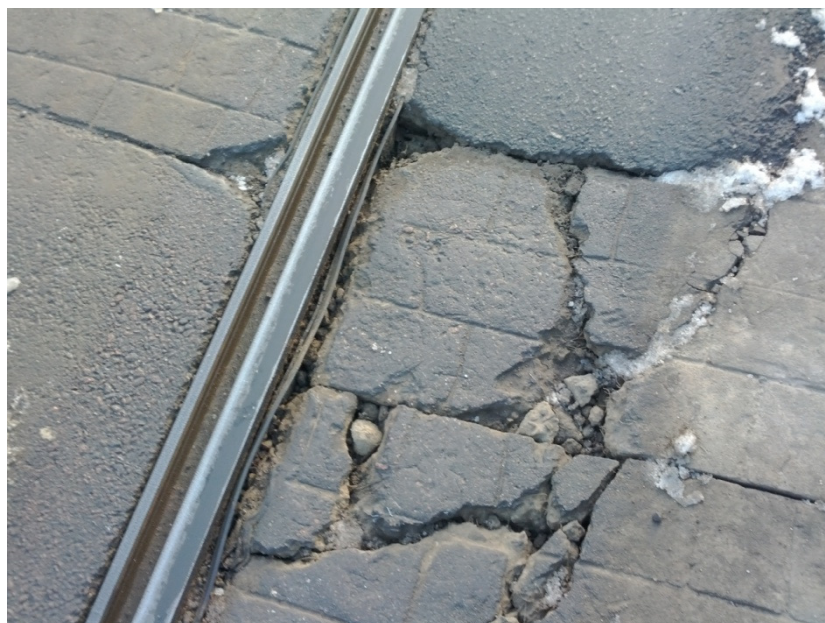
Gummiduken som ska skilja rälen från betongen har i många fall lossnat. Även i den här konstruktionen identifierades omfattande sprickor på det övre betonglagret, framför allt där lasterna från hjulbunden trafik verkar. Det handlar här om tvär-, hörn- och blocksprickor, se figur 20.

*Figur 20 Sprickbildning, asfaltslagning samt lossad längsgående gummiduk.*

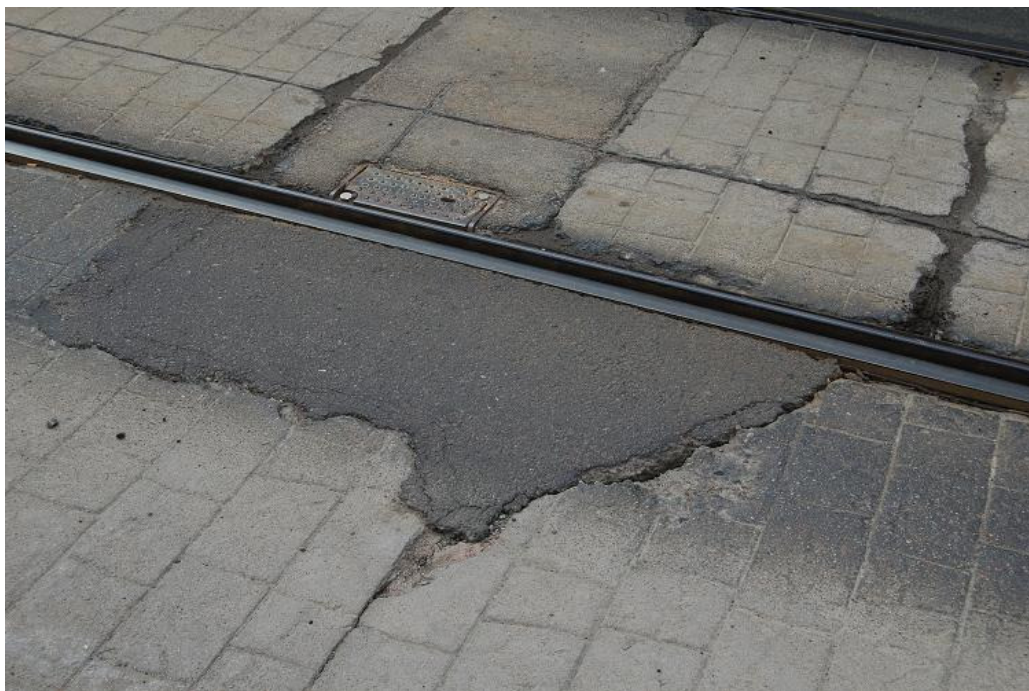
Det är främst områdena på ytersidan av rälna, där busstrafikens hjul passerar, som har blivit reparerade genom ifyllning av asfalt. Vissa delar mellan rälna har också reparerats på samma sätt vilket syns i figur 21.

*Figur 21      Reparation med asfalt.*

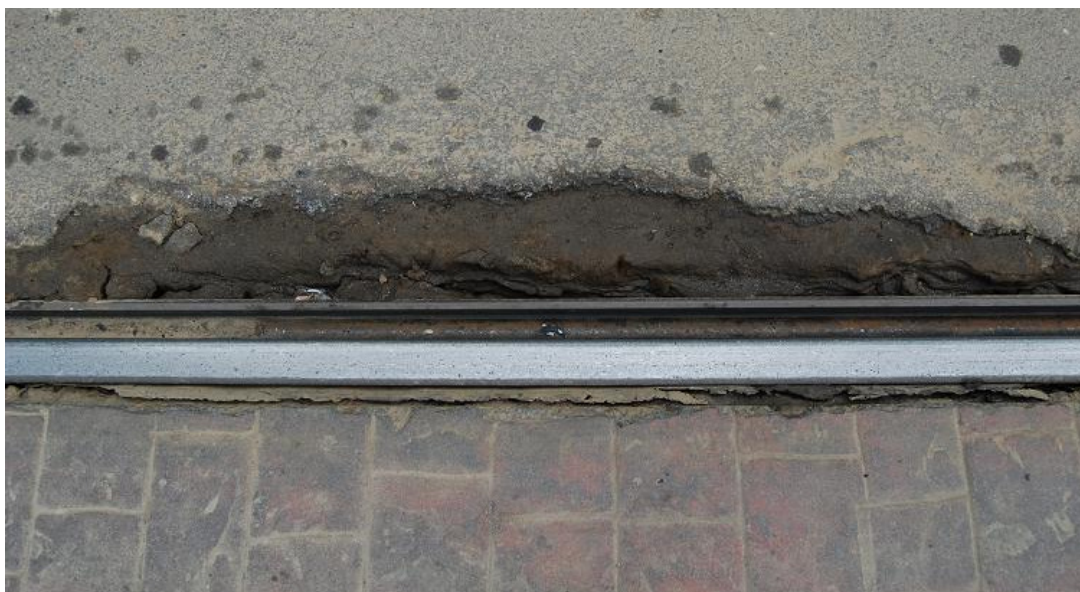
I överbyggnaden vid Drottningtorget har observerats att rälerna i alla fyra hållplatslägen "hänger löst" på den västra sidan av konstruktionen och bågnar ner då spårvagn passerar. Just på den västra sidan har också de översta betonglagren till stor del bytts ut mot ett asfaltslitlager som i sin tur har slitits ut invid rälerna. I figur 22 syns också att lera har trängt upp och ligger synlig längs en av rälerna, vilket sker när vagnar passerar. Detta är ett tecken på att vatten är stående i konstruktionen. Att rälerna "hänger löst" kan tyda på att bottenplattan vid den aktuella sidan har satt sig och/eller att rälunderläggen eroderat bort.

*Figur 22 Lera och vatten tränger upp invid rälen där asfalten förvunnit.*

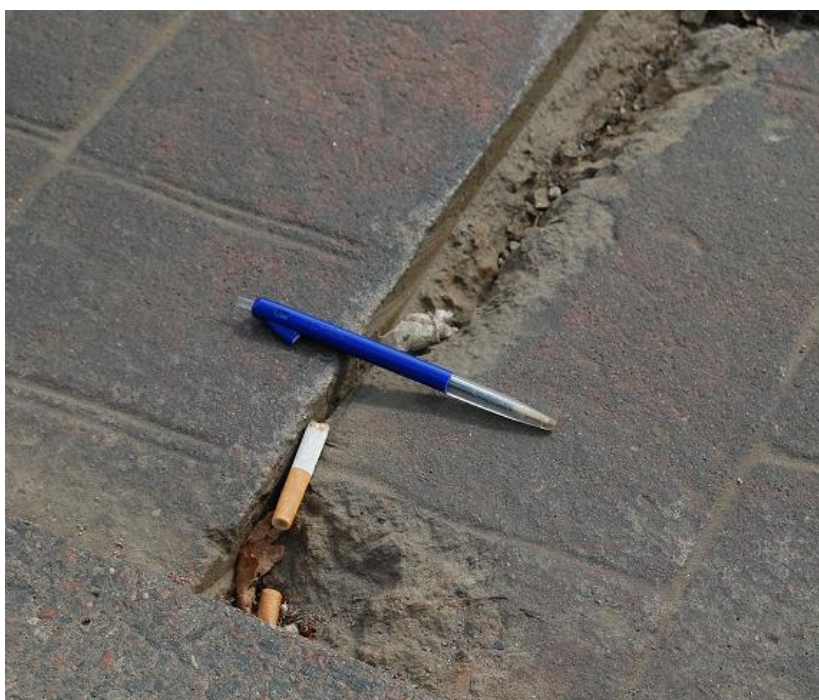
I överbyggnaden vid Järntorget har inga större skador iakttagits, bortsett från enstaka sprickbildningar och nivåskillnader mellan vissa betongplattor, se figur 23, vid hållplatsläge C och D där bussar passerar med låg frekvens.

*Figur 23 Nivåskillnad mellan två betongplattor.*

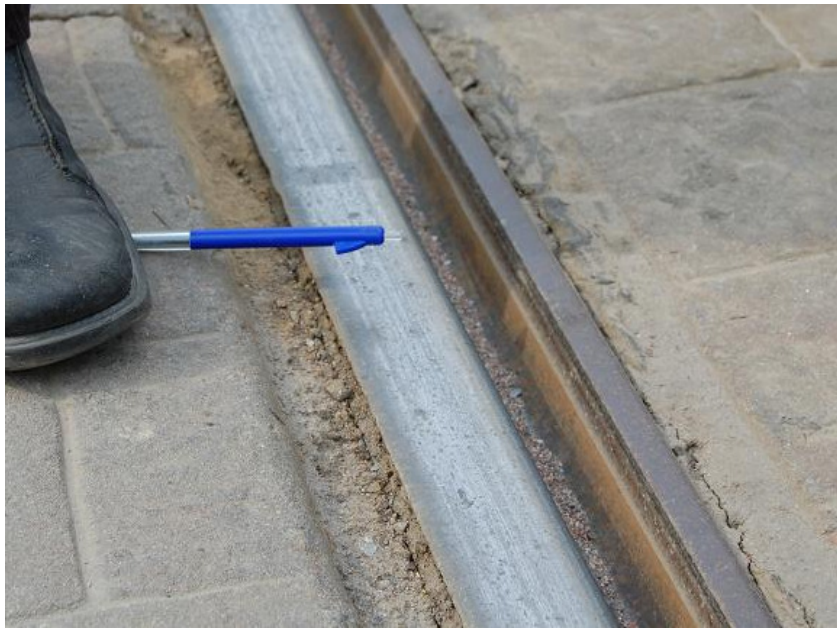
En antydning till nivåskillnad mellan räl och betongslitlager finns där enbart spårvagnstrafik förekommer, vilket syns i figur 24. Fogmassan har även här, tillsammans med gummiduken, tenderat att släppa och erodera bort.

*Figur 24 Nivåskillnad mellan räl och betongslitlager.*

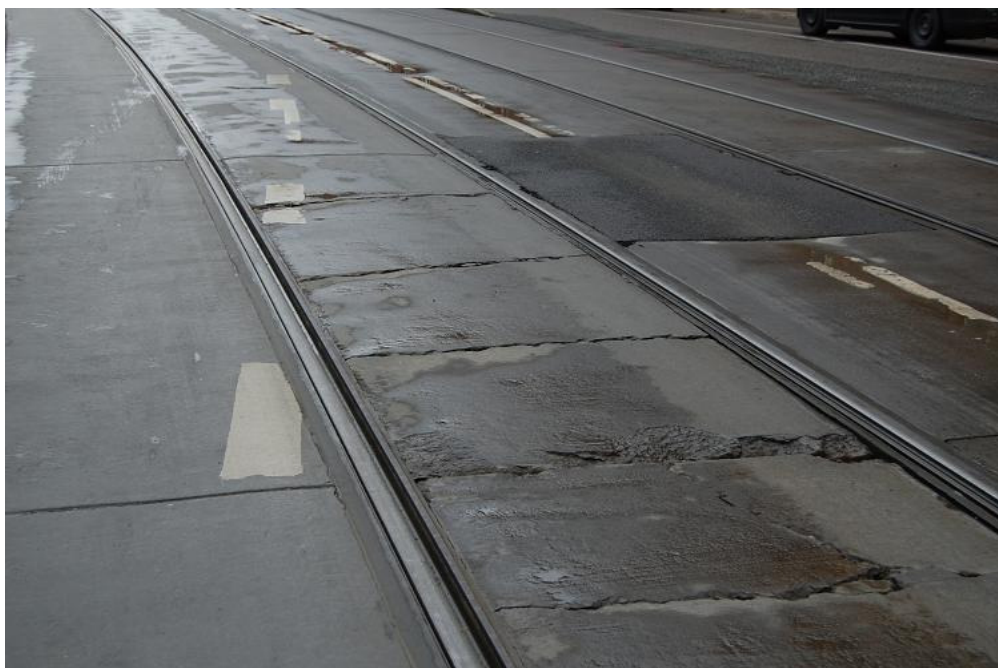
På Södra vägen har tvärgående sprickor i stor omfattning observerats tvärs över hela betongslitlagret på koncentrerade ytor, se figur 25. Tvärgående sprickor finns längs hela sträckan, dock inte lika tätt som visas i figuren.

*Figur 25      Tvärgående sprickor.*

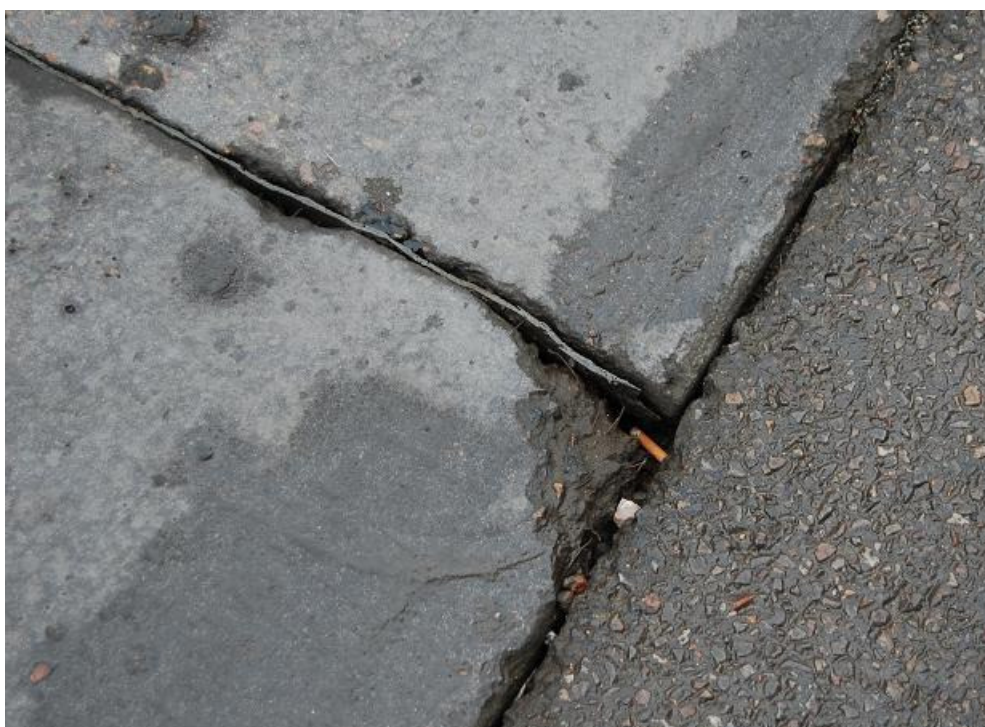
Flertalet tvärfogar är breda, det vill säga de överstiger de 2-3 millimeter som rekommenderas för fogar utan fogmassa (Svensk byggtjänst och Cementa, 2002, s. 210). Tätningsmassa har även lossnat vid sågade tvärfogar som ska vara täta, se figur 26.

*Figur 26      Tätningsmassa i fog som inte sluter tätt.*

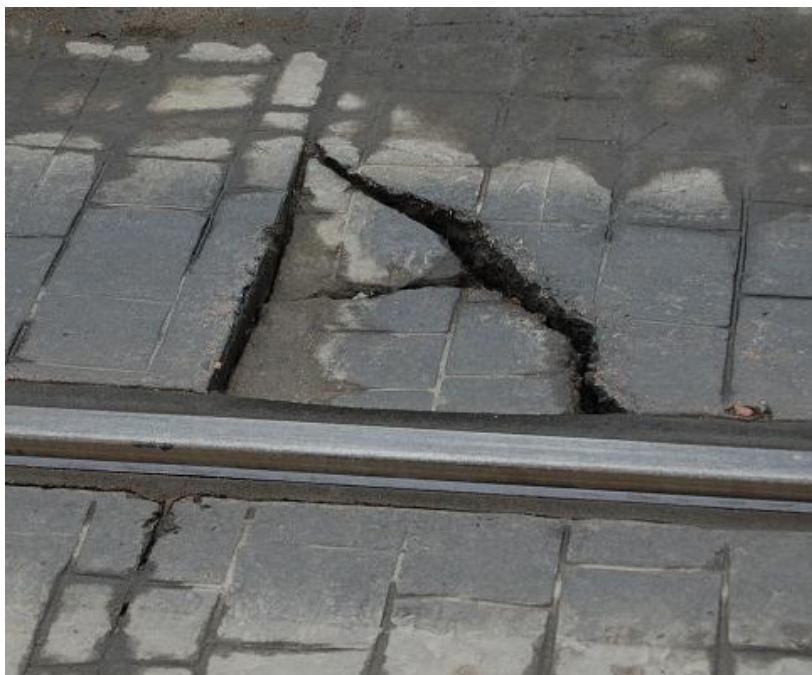
Vid Korsvägens hållplatslägen har flertalet hörnsprickor observerats och där hörnen på plattan i princip är avspjälkad, se figur 27. De yttersta plattorna där busslaster verkar har tagit stor skada då omfattande asfaltslagningar har utförts.

Figur 27 Hörnspricka där hjulbunden trafik verkar.
