Utredning av klimatskalets energiprestanda i ett 60 år gammalt småhus

Jämförelse av energiprestanda mellan nuvarande och renoverat klimatskal

Examensarbete inom högskoleingenjörsprogrammet
Samhällsbyggnadsteknik

Göteborg, 2022

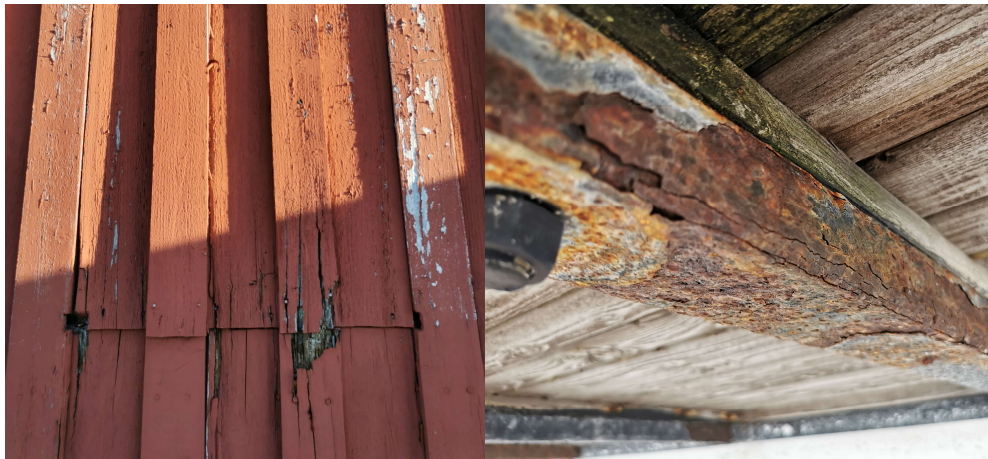
Vid en okulär utvändig besiktning konstateras byggnaden vara i tämligen dåligt skick. Taket har dock lagts om och ser ut att vara i bra skick. Stora ytor i fasaden är fuktskadade, bleck och plåtar är rostiga på grund av det salta, fuktiga klimatet och fasadfärgen har flagnat på stora ytor, se exempel på fel i Figur 2.2 och Figur 2.3. Det har inte gjorts några kända ingrepp för att förbättra skicket på byggnaden under de senaste 15 åren vilket har gjort att skicket försämrats. Yttersta skiktet består av en stående rödmålad lockpanel. Skicket på byggnadens fasad varierar mellan olika väderstreck. För ytterligare bilder av byggnaden se Appendix 1 och Appendix 2.

Figur 2.2 Till vänster; Rötskada och flagnad färg på Tribunens sydvästra fasad. Till höger; rostskada på skärmtakets metallram.

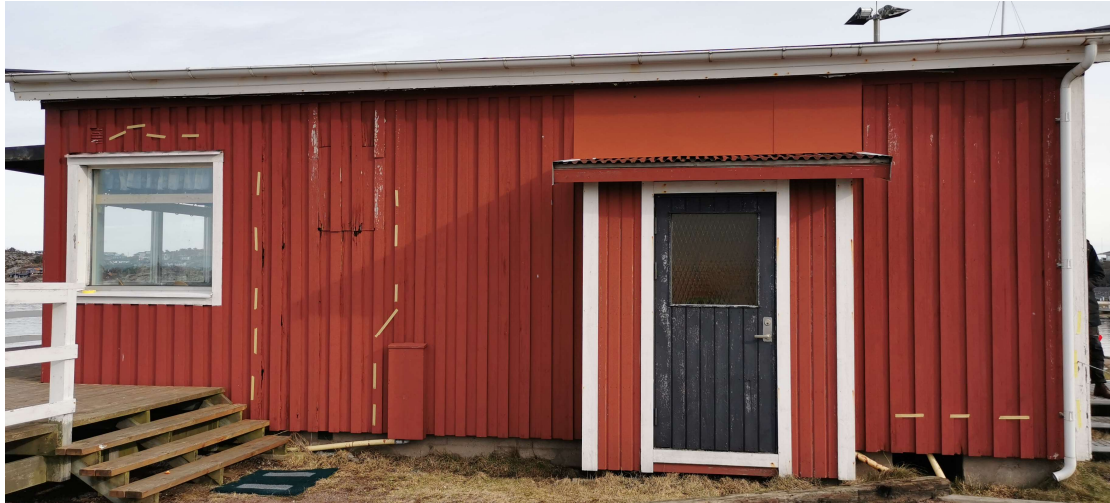
Fasaden mot sydväst är den mest utsatta för slagregn och solstrålning (Pettersson, 2018). Detta har lett till att den är i betydligt sämre skick än motstående fasad. Fasaden har två stora partier där panelen är tydligt fuktskadad. Den största rötskadan utgör ett område på cirka 3 m² runt en igensatt lucka där fukt enklare har kunnat tränga in och bli kvar, se Figur 2.2. Övriga rötskador lokaliseras i närhet av ändträn, över fönster och längs med fasadens nederkant. I Figur 2.3 syns rötskadade områden markerade med maskeringstejp. Vid inspektion syns att ändträt inte har grundmålat och inte snedkapats. Fasadfärgen i övrigt har flagnat, troligen på grund av väderpåverkan. Takfotens inklädnad, som är av masonit har med tiden absorberat fukt, svällt och börjat hänga ner mellan takstolarna.

Figur 2.3 Fasad åt sydväst, tejp som markerar rötskadade områden.

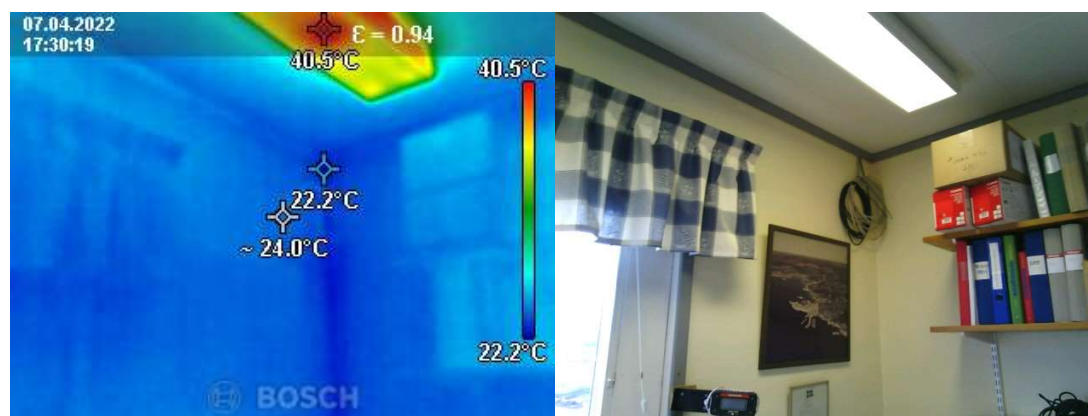
Figur 5.6 Termografisk bild på ett av testrummets hörn under Blower door test.

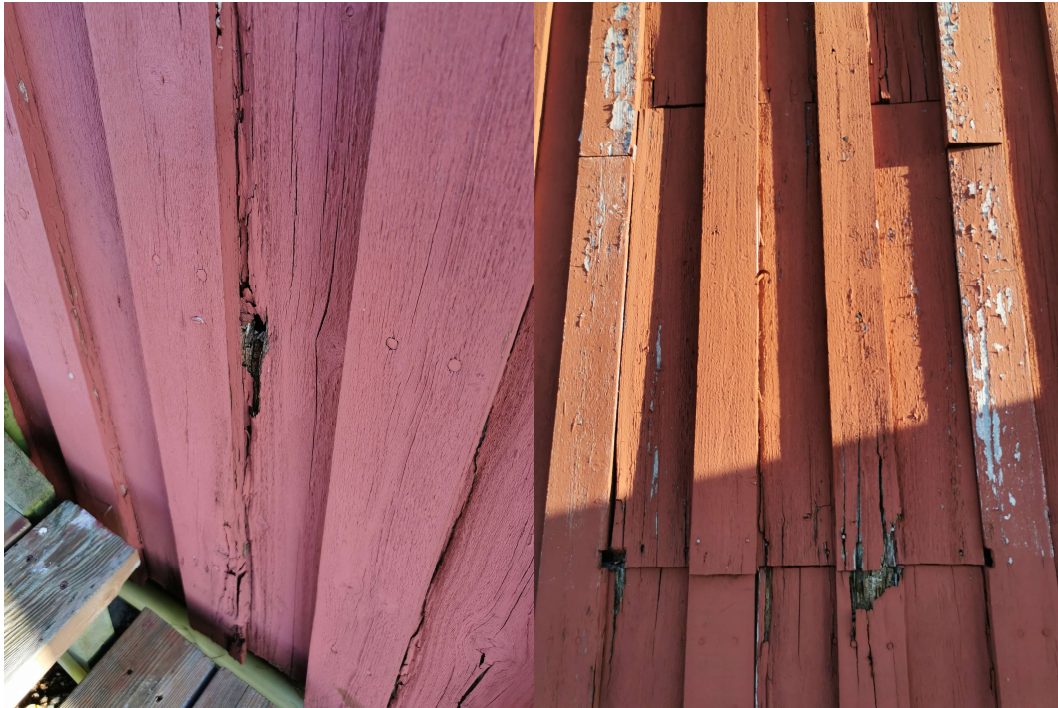
Figur 1.1 Bilder på rötskadade områden på sydvästra fasaden.

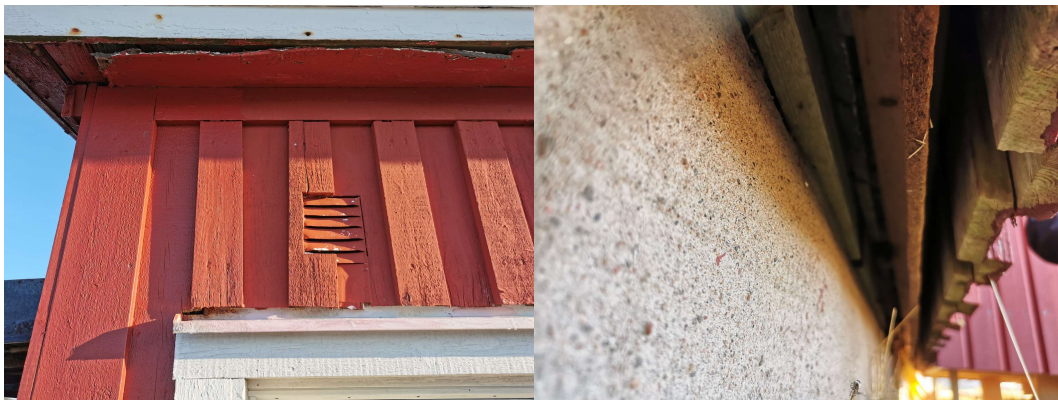
Figur 1.2 Till vänster; hängande takfotsinklädning och fuktskadad fasad över fönster åt SV. Till höger; överhängande materiallager i byggnadens yttervägg åt SV.

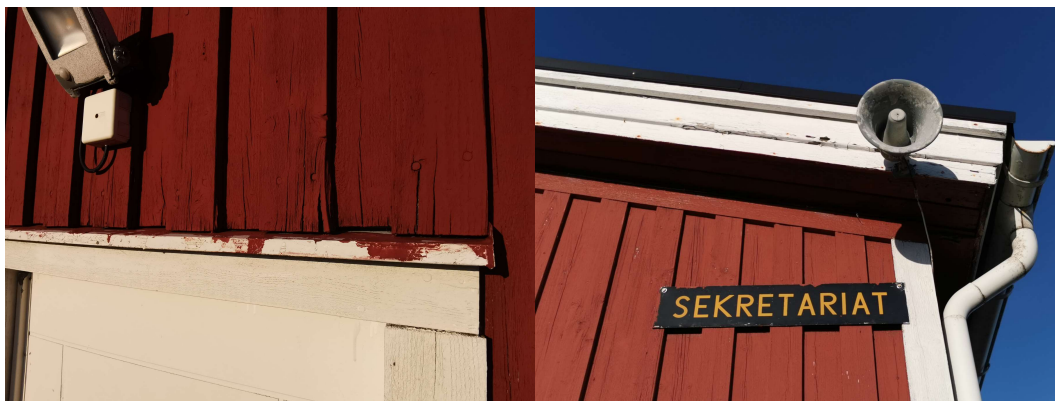
Figur 1.5 Till vänster; Skadad fasad över ytterdörr. Till höger; Utsnitt av fasad åt SÖ.

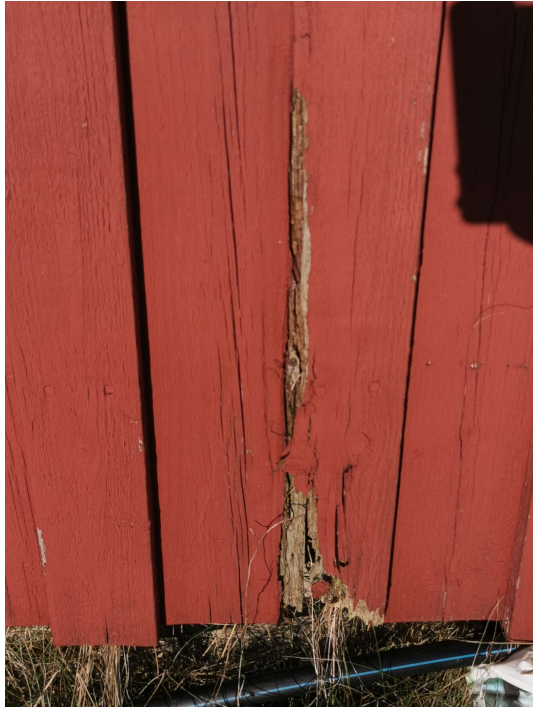
Figur 6.9

Rötskadad fasad åt SÖ.

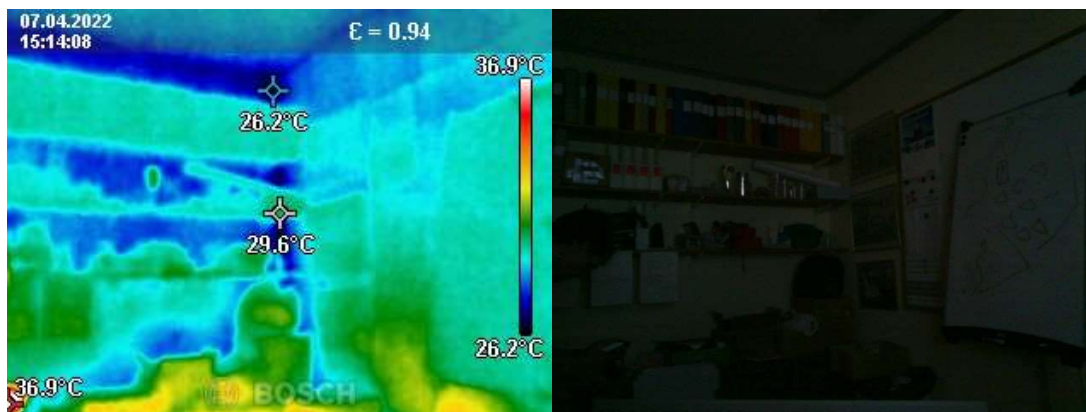
Figur 6.1 Bild av ett av testrummets hörn innan blower door. OBS. köldbrygga anslutning vägg-tak.

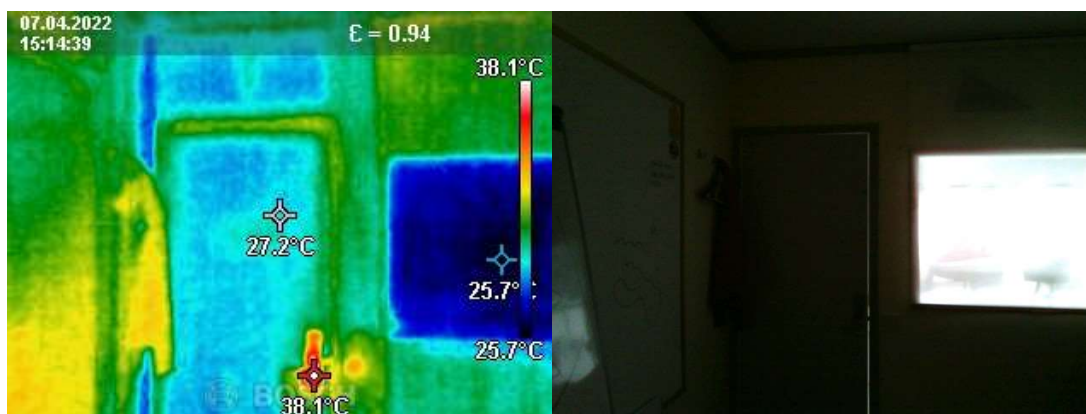
Figur 6.2 Bild av testrummets vägg mot salen innan blower door. OBS. köldbrygga vid innerdörr samt kiosklucka.

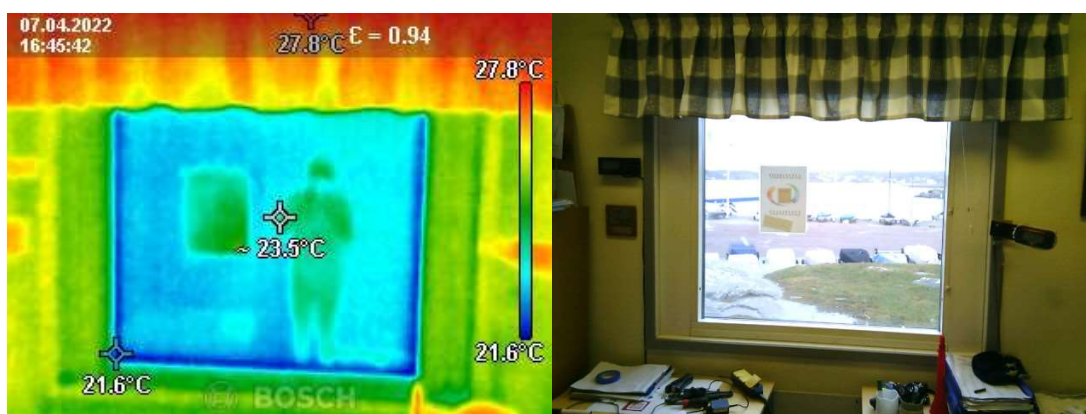
Figur 6.3 Bild av testrummets fönster under blower door. OBS. köldbrygga vid fönster.

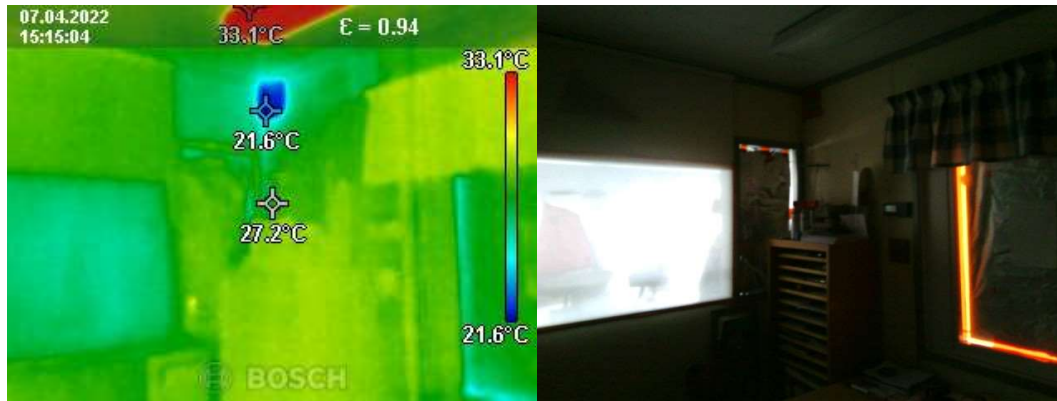
Figur 6.3 Bild av testrummets fönster under blower door. OBS. köldbrygga vid friskluftsventil samt fönster.

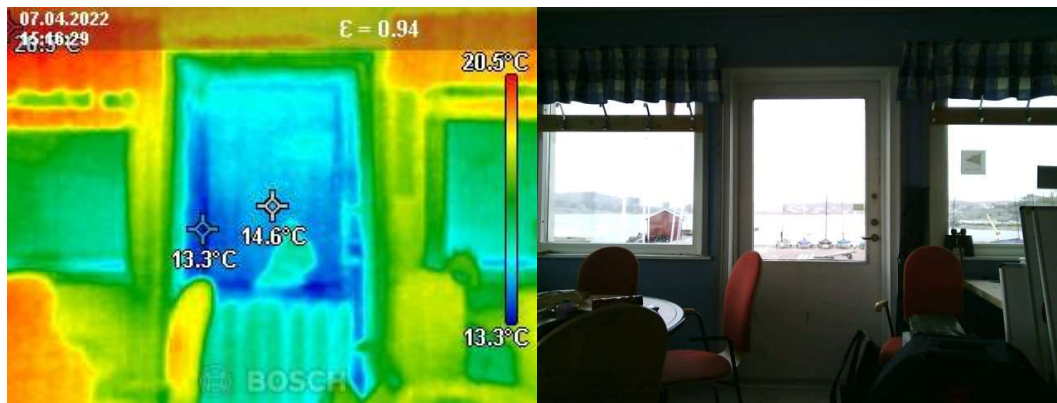
Figur 6.3 Bild av Salen, vy åt NÖ. OBS. köldbrygga vid altandörr och fönster.

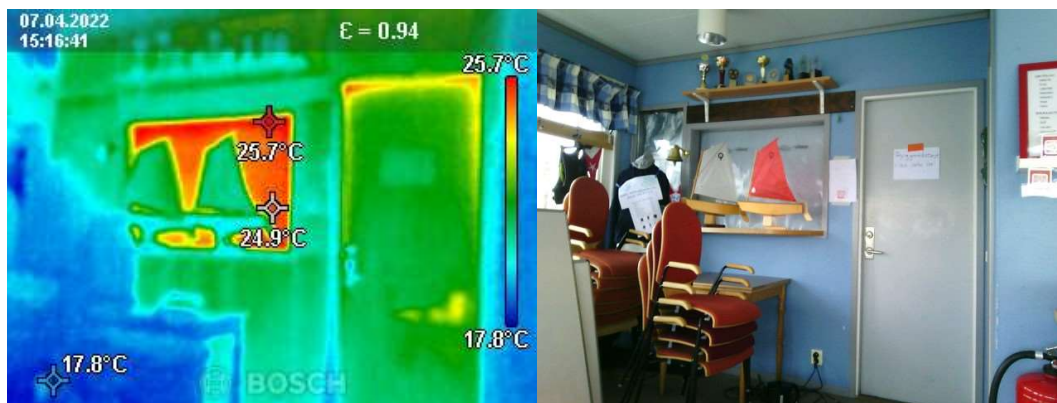
Figur 6.3 Bild av Testrummet sett utifrån från Salen. OBS. köldbrygga vid kiosklucka och innerdörr.

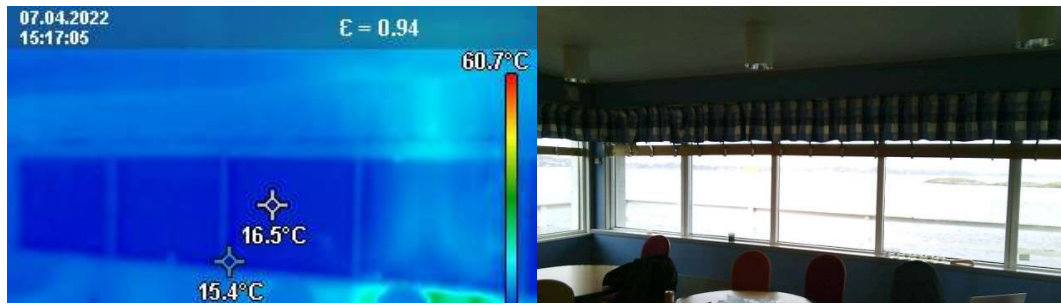
Figur 6.3 Bild av Salen, vy åt NV. OBS. köldbrygga vid fönsterband.

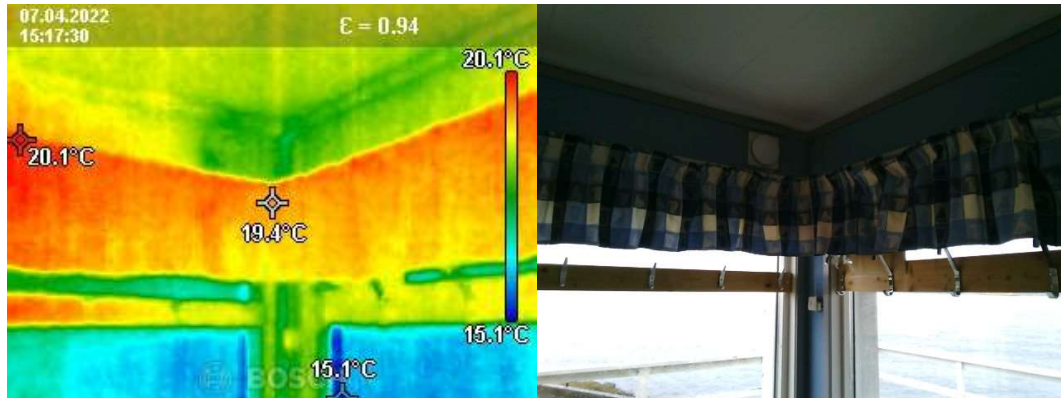
Figur 6.3 Bild av Salen, vy åt V. OBS. köldbrygga vid fönster.
