## UTREDNING AV GRUNDAVLOPP PÅ BROAR

Examensarbete inom högskoleingenjörsprogrammet Byggingenjör

Research of Sub-surfacing drains on bridges

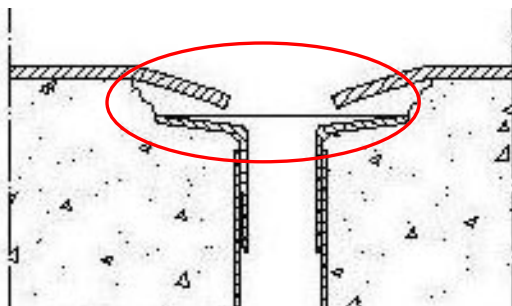
En annan anledning till att tratten hamnar för lågt är att tillåtelsen att montera ihop tratt och rör före gjutning används flitigt. Problemet vid detta förfarande är att det finns en knapp marginal då vibratorbrygga används för att ytvibrera betongytan. För att inte grundavloppen skall fastna i bryggan när denna dras över ett grundavlopp monteras tratten medvetet några millimeter för lågt. Bakom vibratorbryggan jäser betongen upp ytterligare några millimeter och skuras då inte

betongytan kring grundavloppet ordentligt får detta knackas fram när betongen har härdat. Detta får till följd att en vass kant på omkring 10 mm bildas runt tratten vilket i de flesta fall omöjliggör fullgod vidhäftning av tätskiktsmatta på tratten.

**Figur 3** Grundavloppstratt har blivit för lågt monterad vilket medför stora problem med vidhäftning av tätskikt.

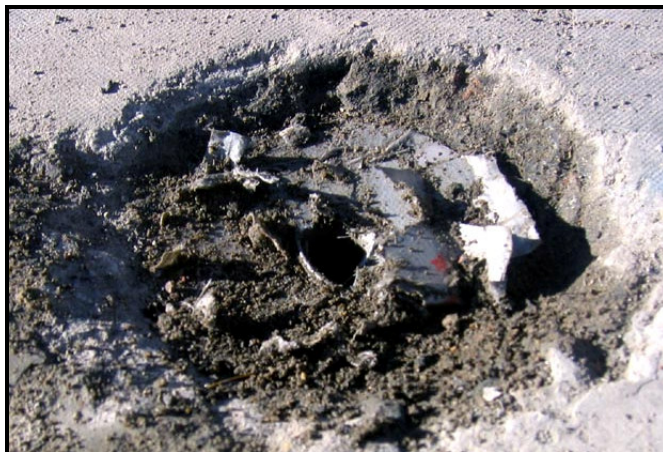
**Bild 8** Grundavloppstratten har blivit för lågt monterad.

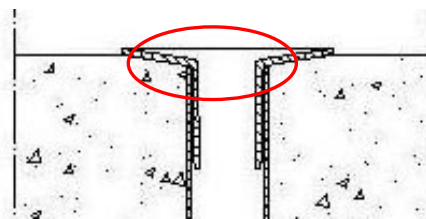
Ifall grundavloppsröret monteras för högt finns det en stor risk att detta ansluter direkt emot trattens fläns. Enligt gällande bronorm skall det genomgående röret monteras så att det hamnar 15 mm under färdig betongövertya. Då tratten utsätts för stora vertikalkrafter fördelas dessa inte enbart mellan trattens fläns och underliggande betong som är tänkt utan mycket kraft fördelas mellan tratt och rör. Kraftfördelningen mellan den lilla arean som utgörs av rörets godstjocklek och trattens fläns blir för stor och trattens fläns spricker runt rörhalsen. Vattnet tar sig ner i sprickan på tratten och följer rörets utsida ner igenom konstruktionen.

**Figur 5** Grundavloppsrör fel monterat, ansluter direkt emot trattens fläns.

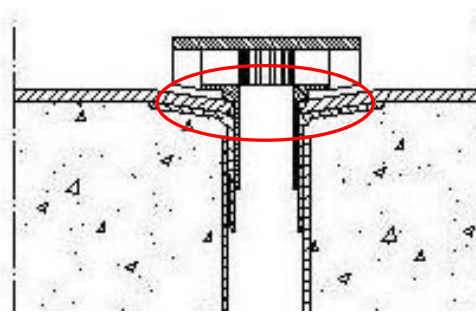
En annan anledning till att trycket på trattens fläns kring rörhalsen blir för stort är ifall hålet i tätskiktsmattan för filterkroppen görs för litet. Enligt detaljrättning till gällande bronorm skall hålet göras 37 mm i diameter. Blir det för litet kommer inte filterkroppen ner ordentligt och kraftfördelningen mellan filterkropp och tratt sker felaktig. Istället för att undersidan på filterkroppen vilar mot tätskiktsmattan är det bara klacken på undersidan filterkroppen som trycker mot mattan och vidare ner på tratten. Precis som i föregående exempel sker kraftfördelningen på en mycket mindre yta än vad tratten är dimensionerad för. Trycket blir för stort och tratten spricker, vatten letar sig ner i sprickan och följer rörets utsida ner igenom konstruktionen.

**Figur 7** Fel monterad filterkropp leder till för stort tryckt på tratt.

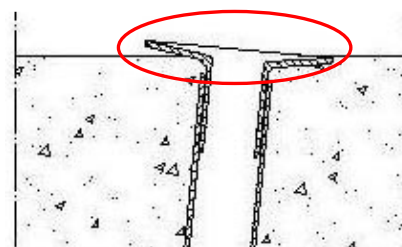
Ifall inte grundavloppet fixerats ordentligt föreligger risk att det rubbas ur sitt läge och kan då gjas in snett i konstruktionen. Detta får även till följd att tratten inte får samma lutning som betongövertytan, halva tratten hamnar för högt och andra halvan för lågt. Den del som sitter för högt riskerar att knäckas då den mer eller mindre hänger i luften. Detta får till följd att vatten kan ta sig igenom den trasiga tratten och ner på utsidan röret.

**Figur 8** Gjuts röret in snett är det omöjligt att få tratten i rätt lutning

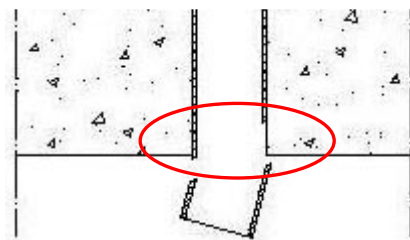
Vid formrivning skadas ibland ändarna på det genomgående plaströret. Den del på roret som sticker ner på undersidan bron knäcks lätt då formen avlägsnas. Störst risk föreligger då formen rivs enligt den metod där den tillåts rasa under kontrollerade former. Eftersom roret sticker ner igenom formen kan denna haka fast i roret som då knäcks när den rasar. Om roret går av droppar inte vattnet av under konstruktionen utan i nivå med denna och sugas då lättare in i betongen.

**Figur 9** Om roret knäcks finns risk att vattnet inte droppar av utan sugas istället in i betongen.

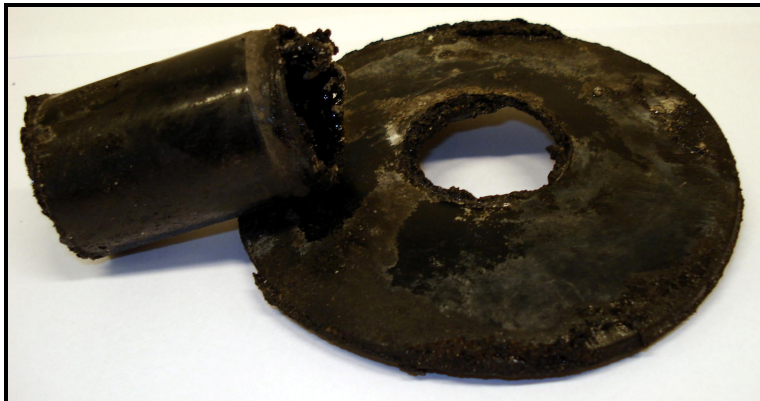
**Bild 9** Trycket på trattens fläns har blivit för stort.

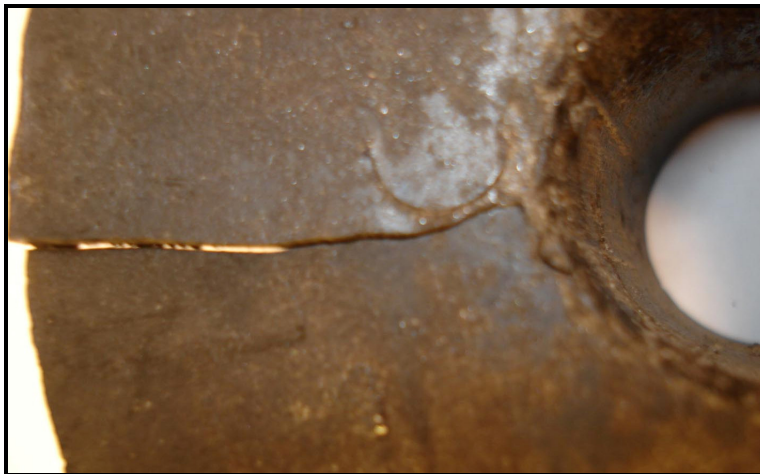
**Bild 10** Tydlig spricka i trattens fläns.

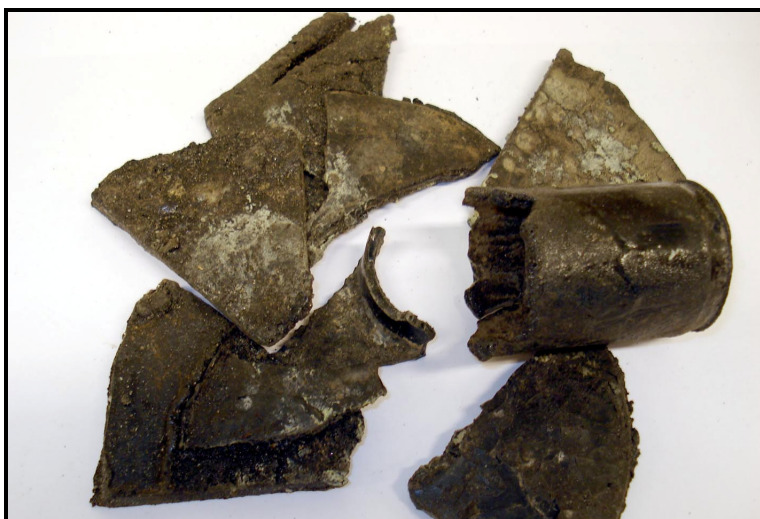
**Bild 11** En helt krossad tratt.

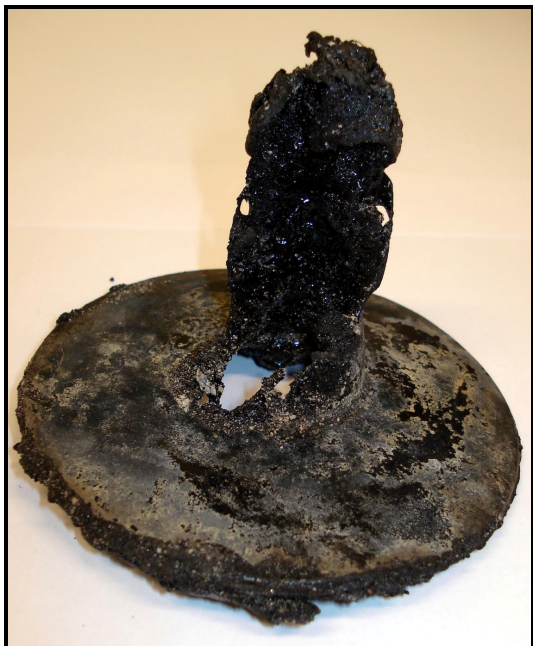
**Bild 12** Kraftigt värmeskadad tratt

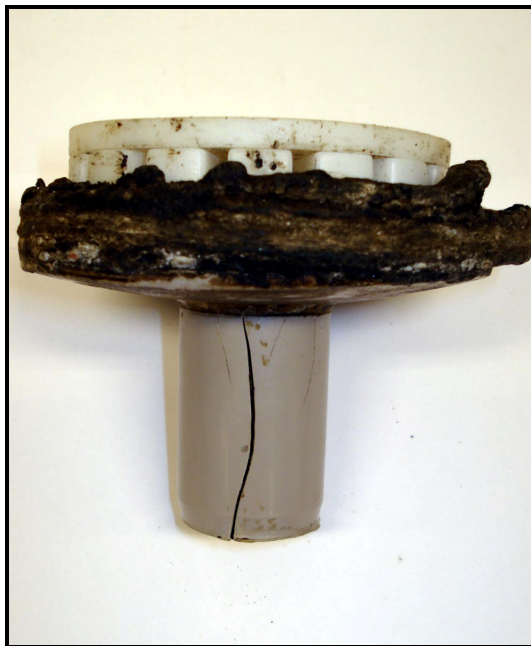
**Bild 13** Rörhalsen på tratten har spruckit

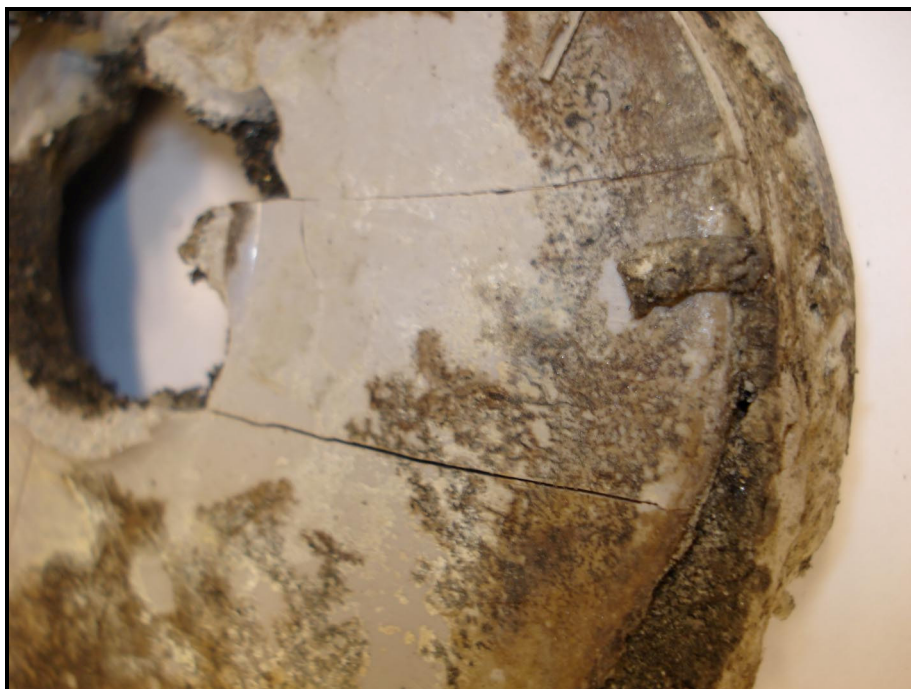
**Bild 14** Rörhalsen har lossnat och ett flertal stora sprickor finns i trattens fläns

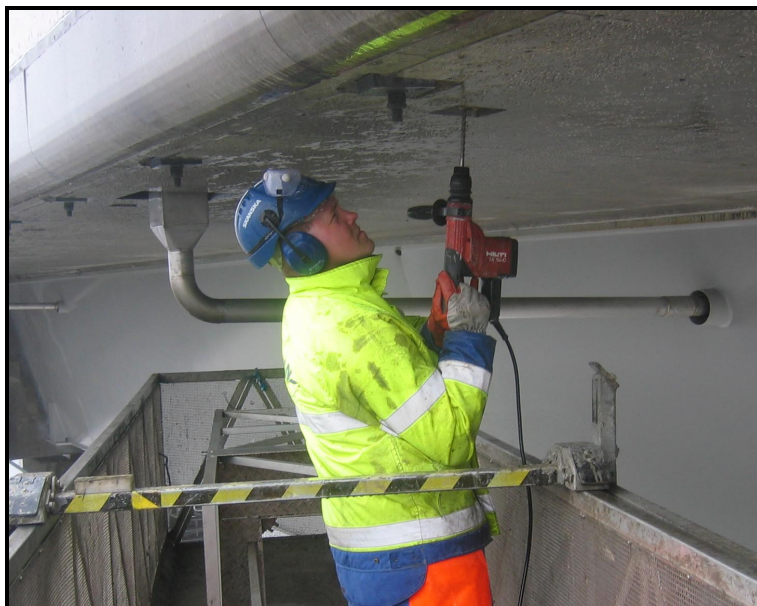
**Bild 16** De grundavlopp som läckte borrades upp igenom rör och filter och vidare upp igenom beläggningen, för att säkert kunna lokalisera det läckande grundavloppet.

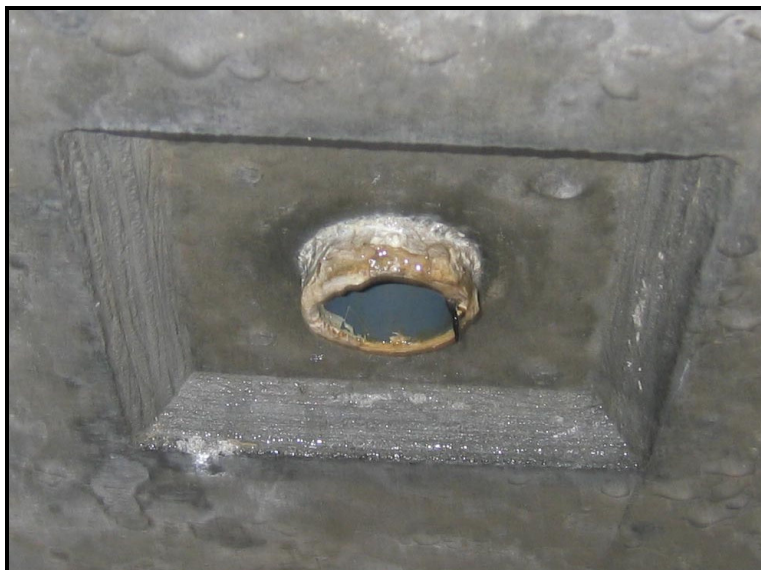
De flesta grundavlopp som läckte hade väldigt mycket kalkutfällningar på röret som sticker ut på undersidan bron. Vatten som tar sig ner på utsidan grundavloppsröret genom betongkonstruktionen, löser upp och för med sig partiklar ifrån betongen som blir kvar som en utfällning på röret. Det var väldigt fuktigt ute när arbetet med att kontrollera vilka grundavlopp som läckte, såpass fuktigt att nästan hela undersidan på bron var täckt med vattendroppar. Istället för att försöka se vilka grundavlopp som hade blöta fläckar kring sig på undersidan bron och använda det som en indikator på trasiga grundavlopp användes istället kalkutfällningarna som indikator.

**Bild 17** Tydlig kalkutfällning på det genomgående röret.

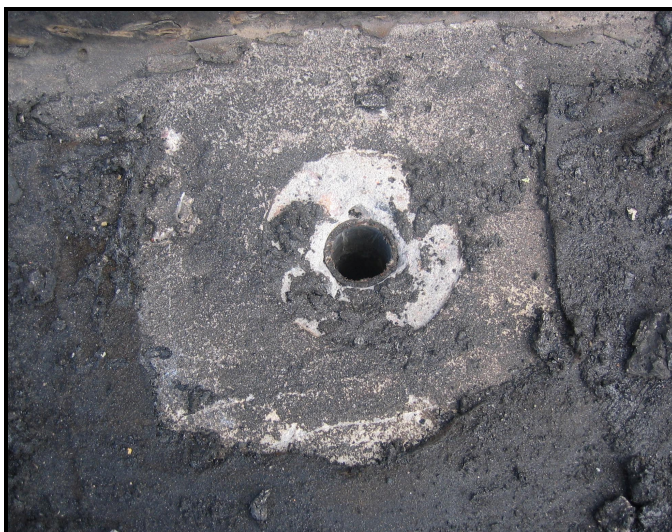
**Bild 19** Den gamla, trasiga tratten har avlägsnats. Ytan rengörs ordentligt innan ny tratt monteras och ny tätskiktsmatta klistras.
