## Framtagning av inventeringsprotokoll och kalkylverktyg för fasadrenoveringar

- *Fallet Slakthuset*

*Examensarbete inom högskoleingenjörsprogrammet  
Byggingenjör*

Institutionen för bygg- och miljöteknik  
CHALMERS TEKNISKA HÖGSKOLA  
Göteborg 2010  
Examensarbete 2010:34

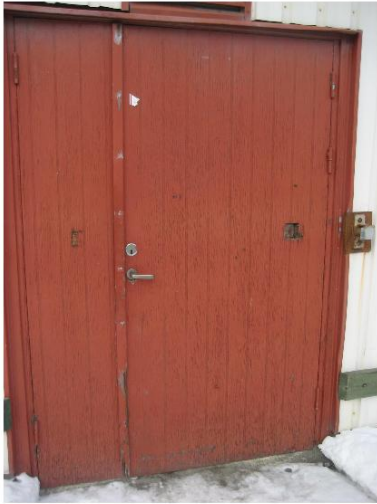
### 1.1 Dörrbyte

QRSTUVWS

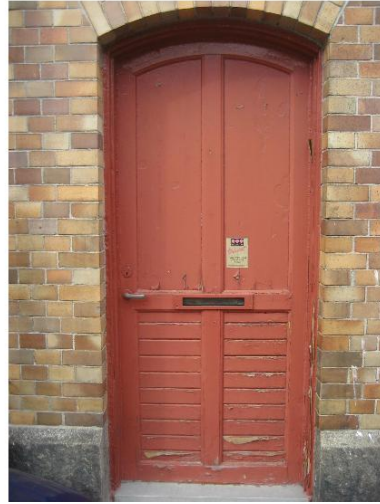
### 1.2 Dörrrenovering

CS

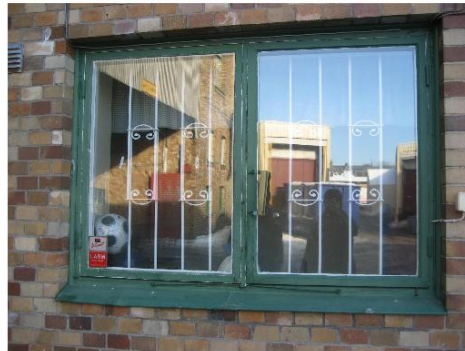
### 3.3 Fönsterrenovering

QRSTUVWN

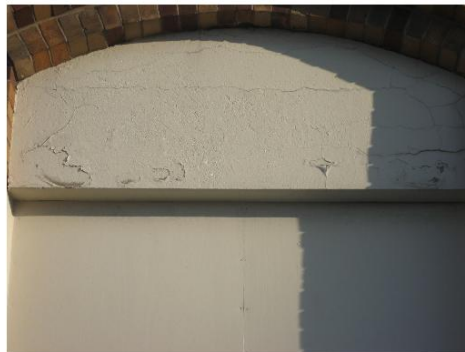
### 4.1 Fasadmålning

BADVi

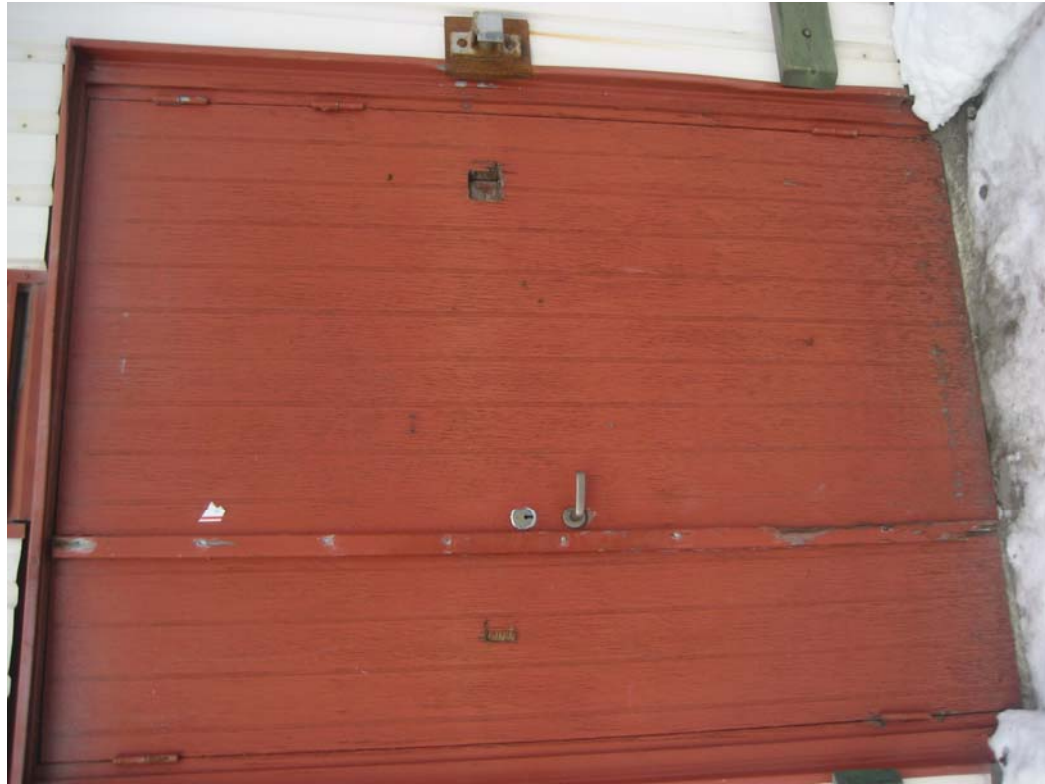
### 1.1 Dörrbyte

QRSTUVWS

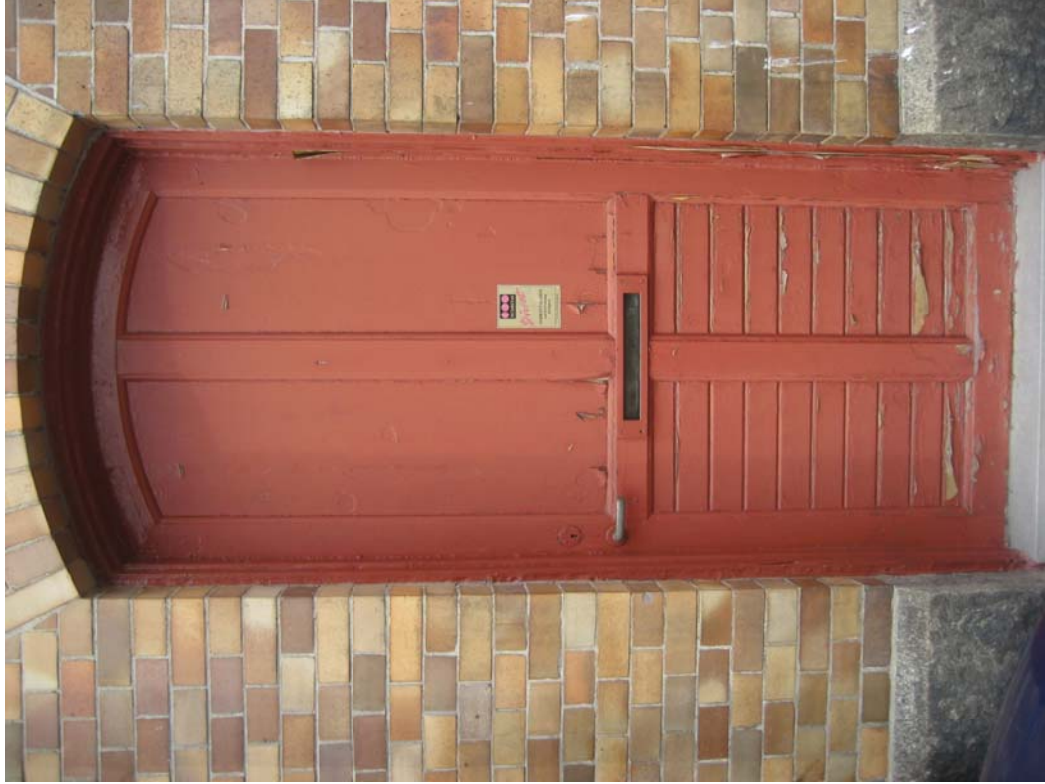
### 1.2 Dörrenovering

CS

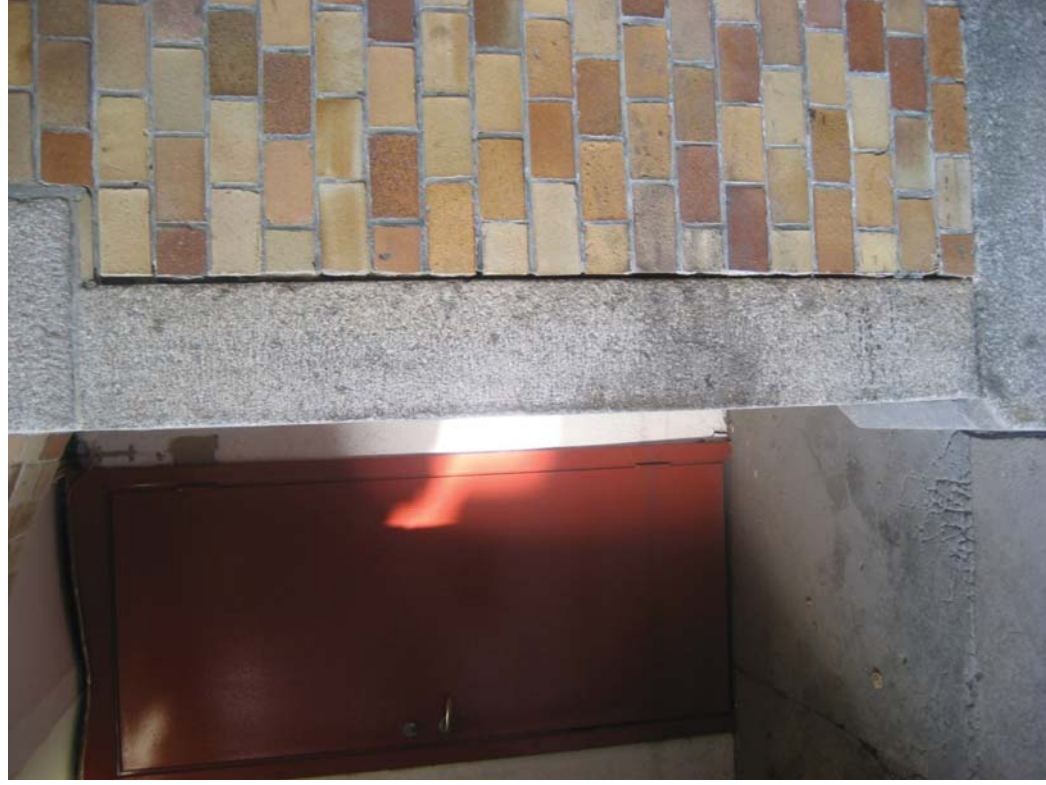
### 2.1 Dörrfogning

BADS

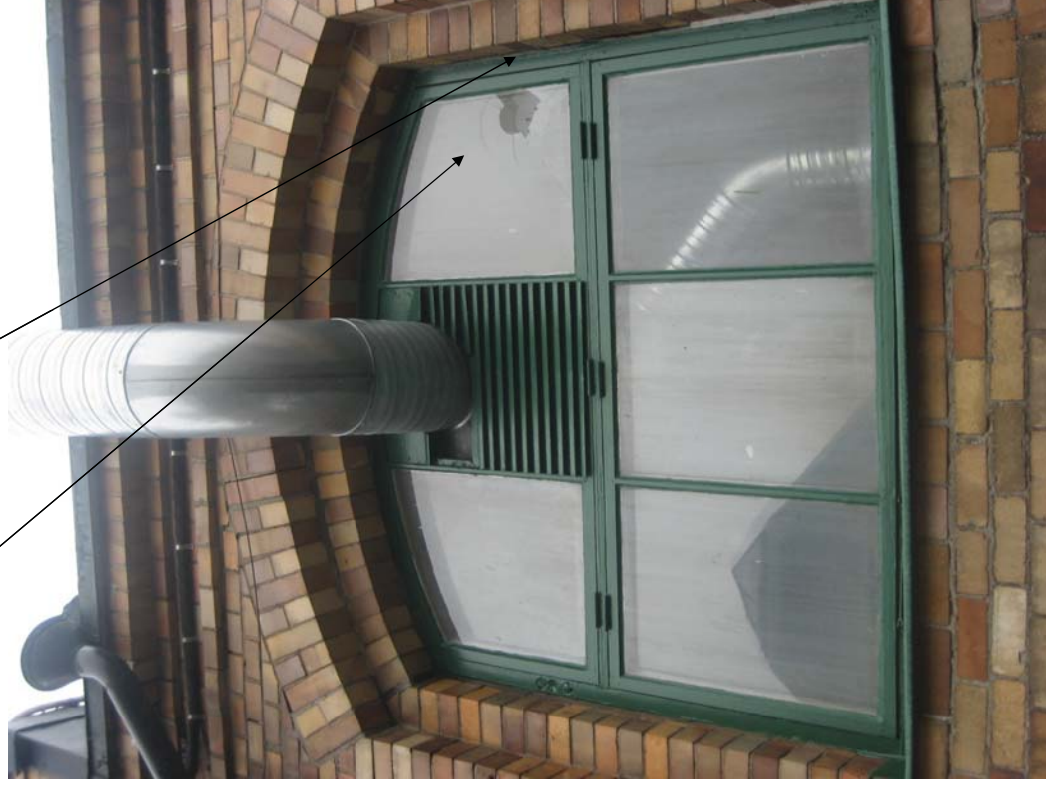
### 2.3 Fönsterfogning

CÖ

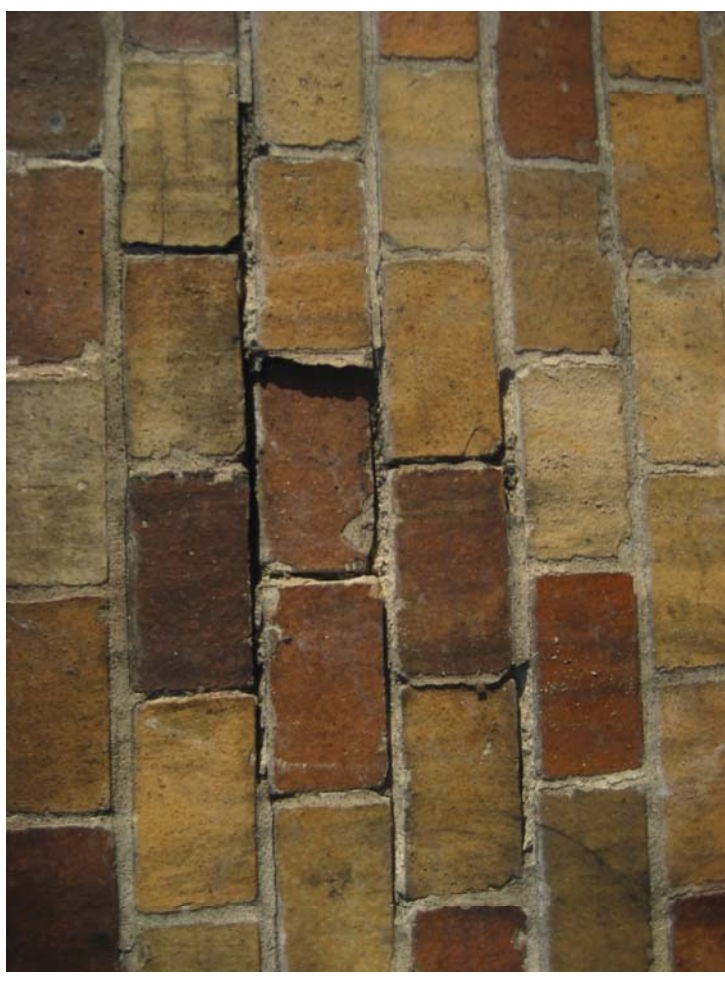
## 2.2 Fasadfogning

BADVy

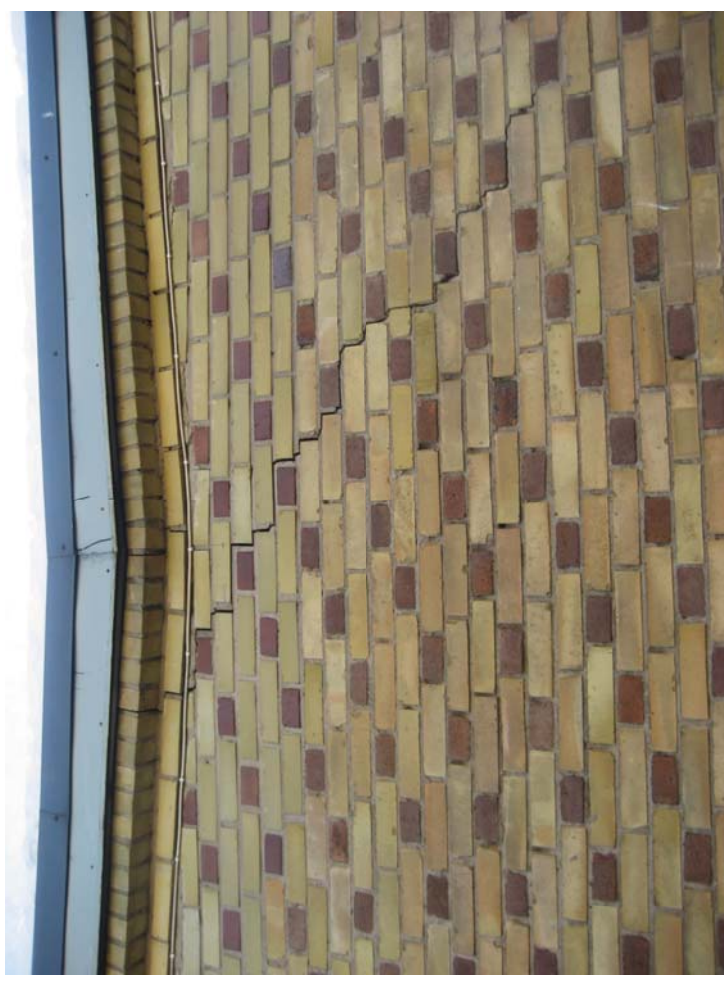
## 2.2 Fasadfogning

BADNy

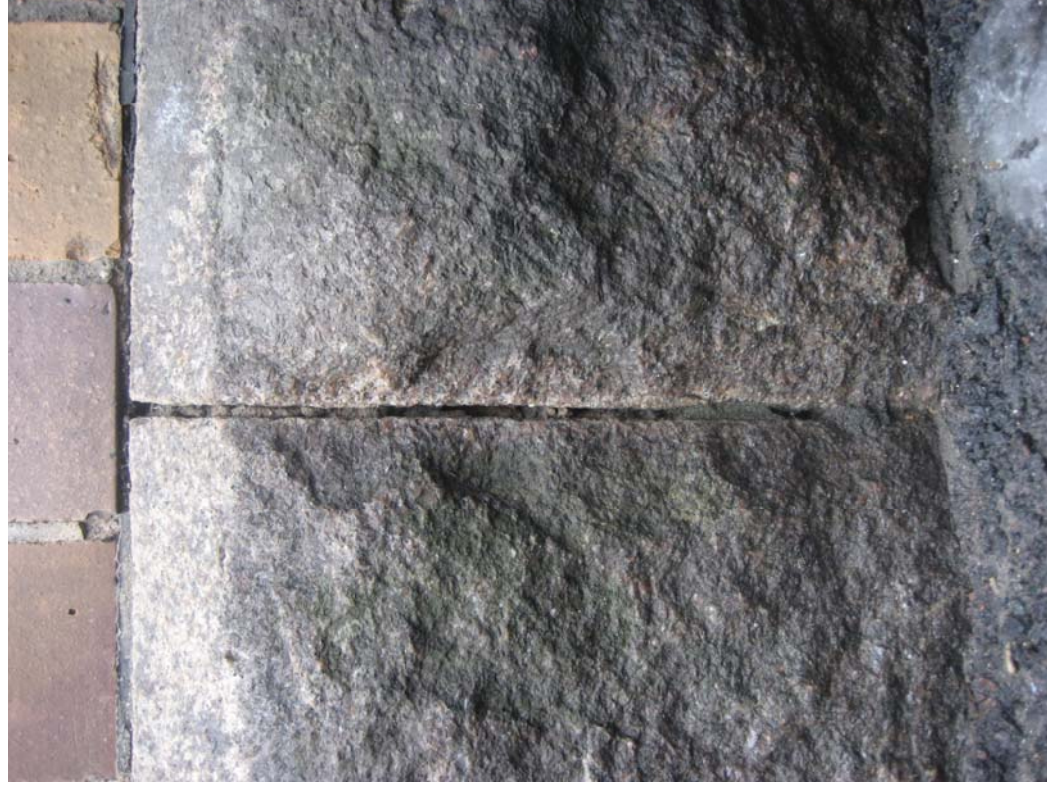
### 2.4 Sockelfogning

CÖ

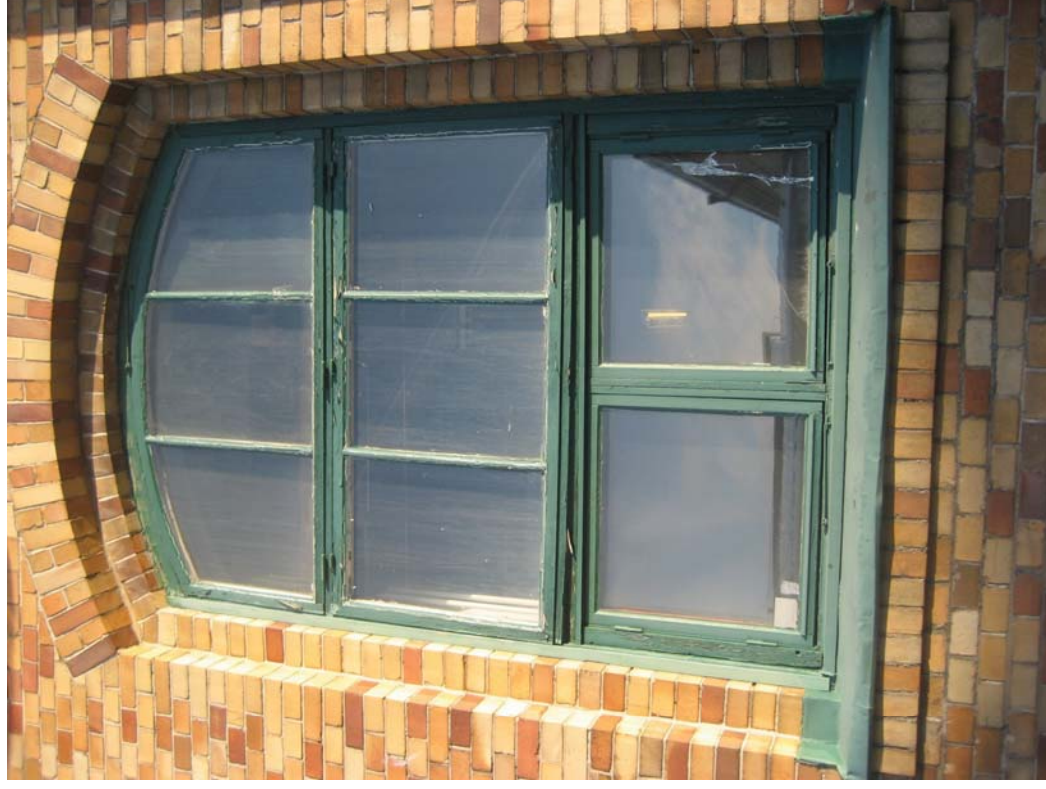
### 3.2 Fönsterbyte

BADVi

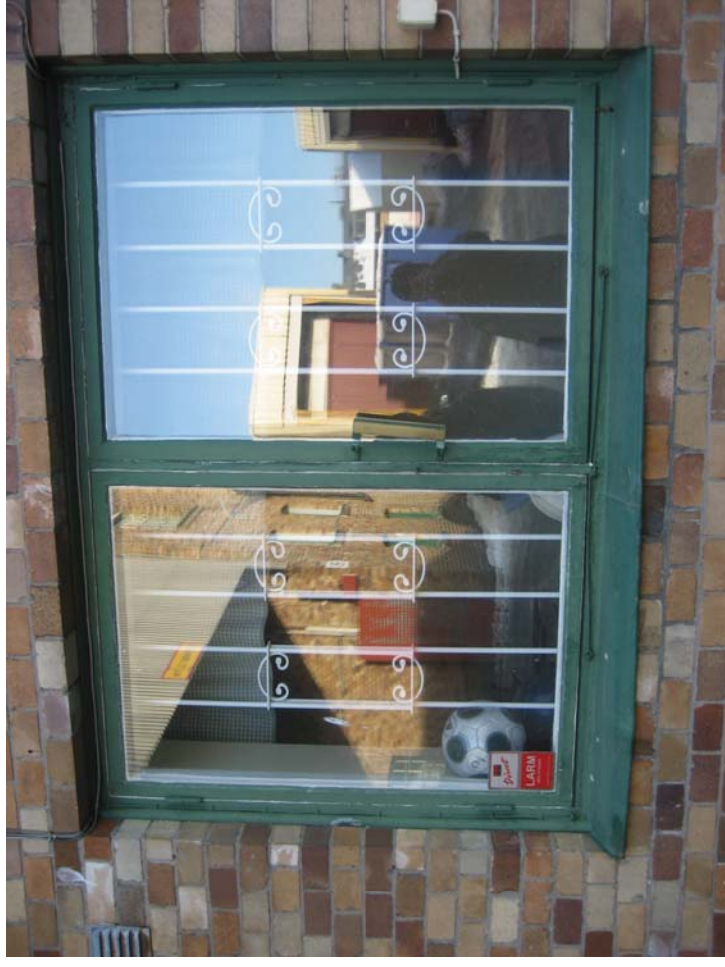
### 3.3 Fönsterrenovering

QRSTUVWN

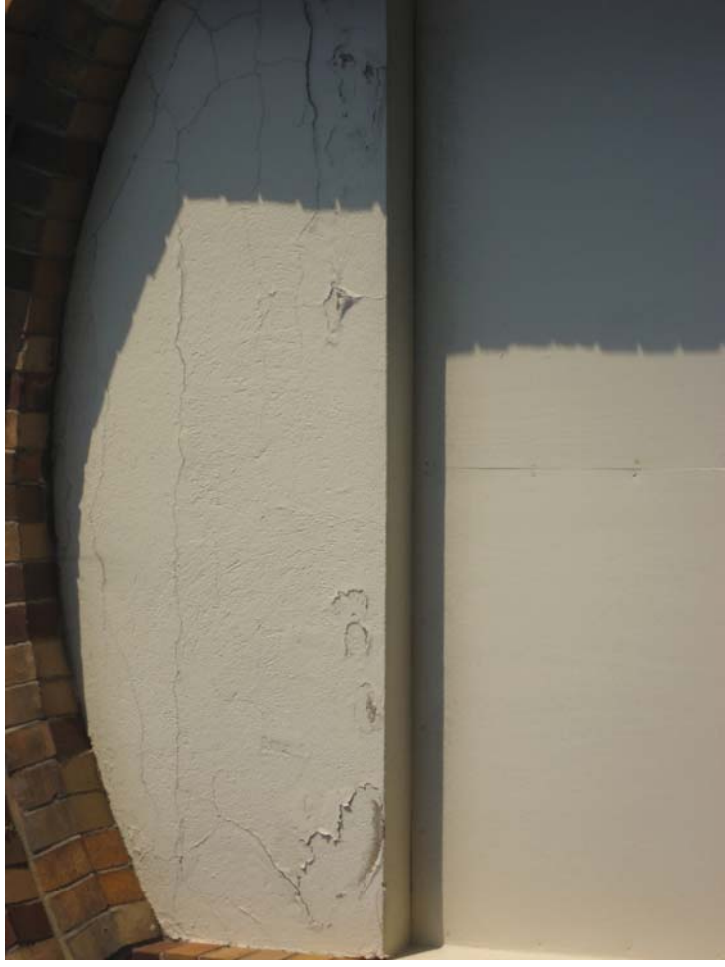
### 4.1 Fasadmålning

BADVi

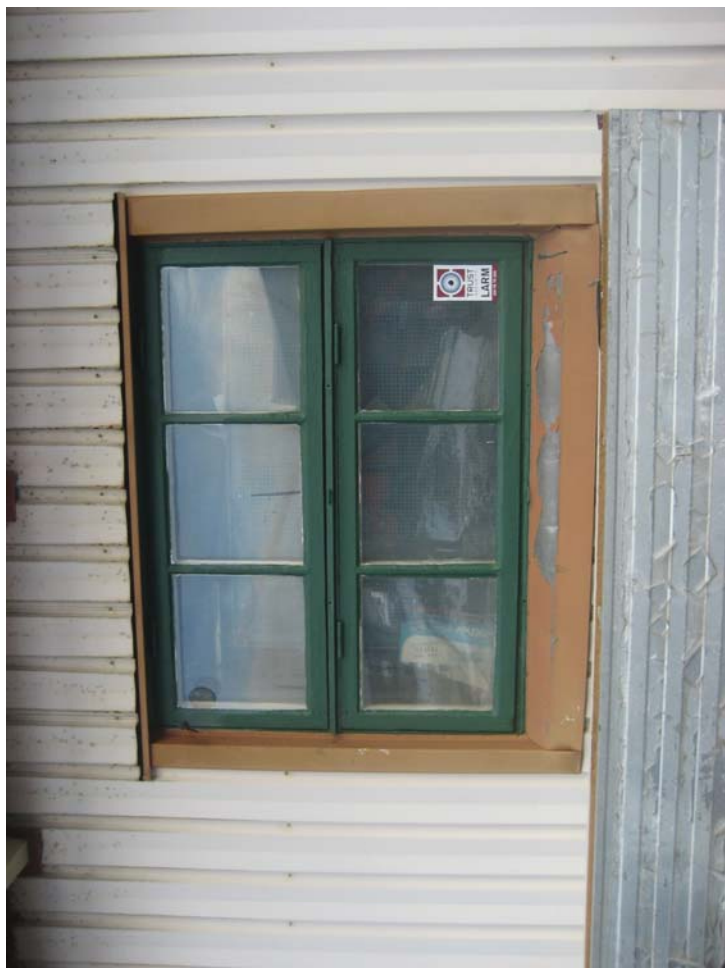
#### 4.2 Plåtmålning

QRSTUVWN

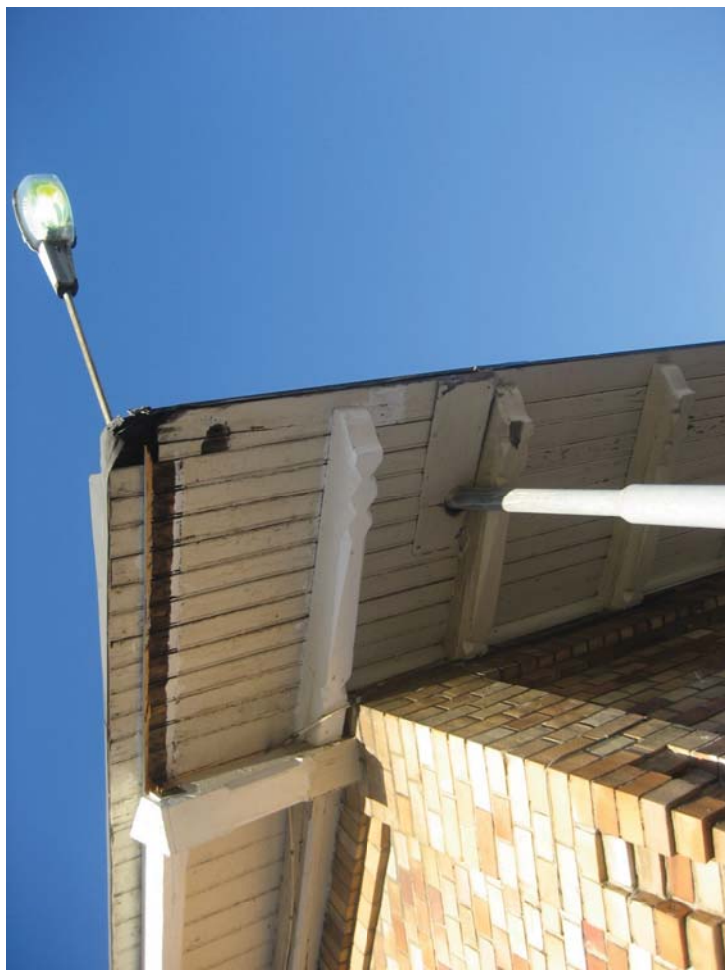
#### 4.3 Taksprångsmålning

ES

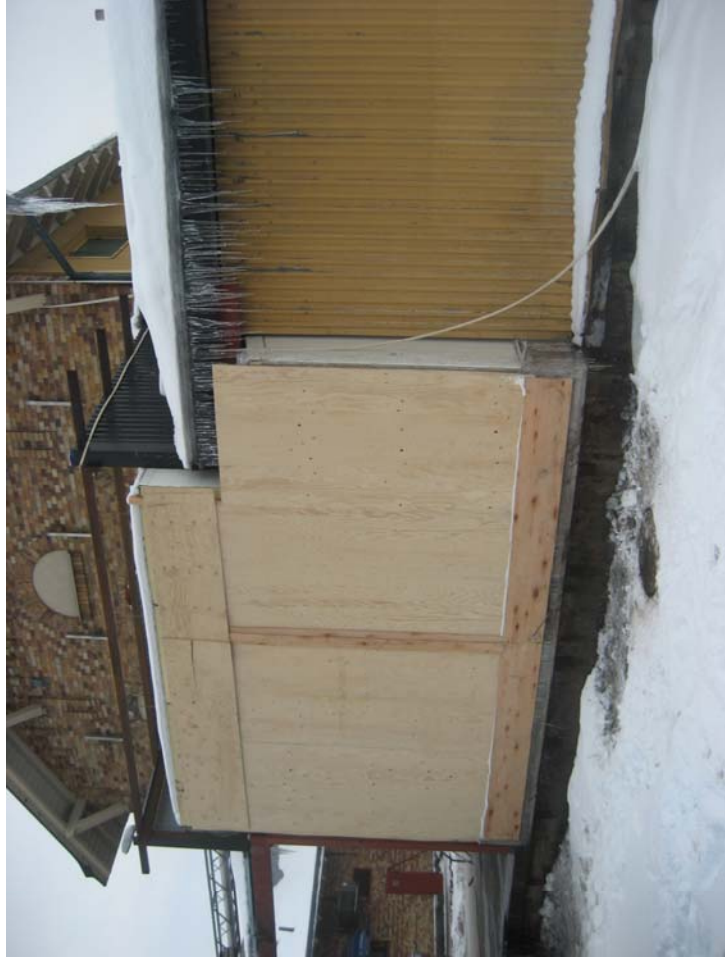
## 5.1 Byte fasadmateriel

GÖ

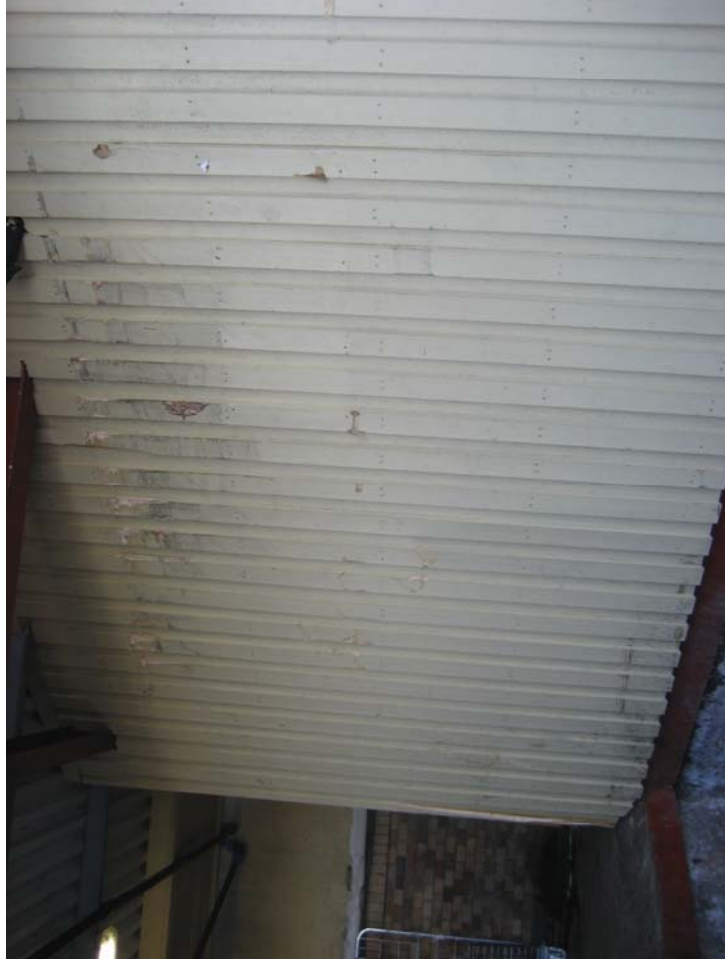
## 5.4 Renovering lockpanel

BADÖ

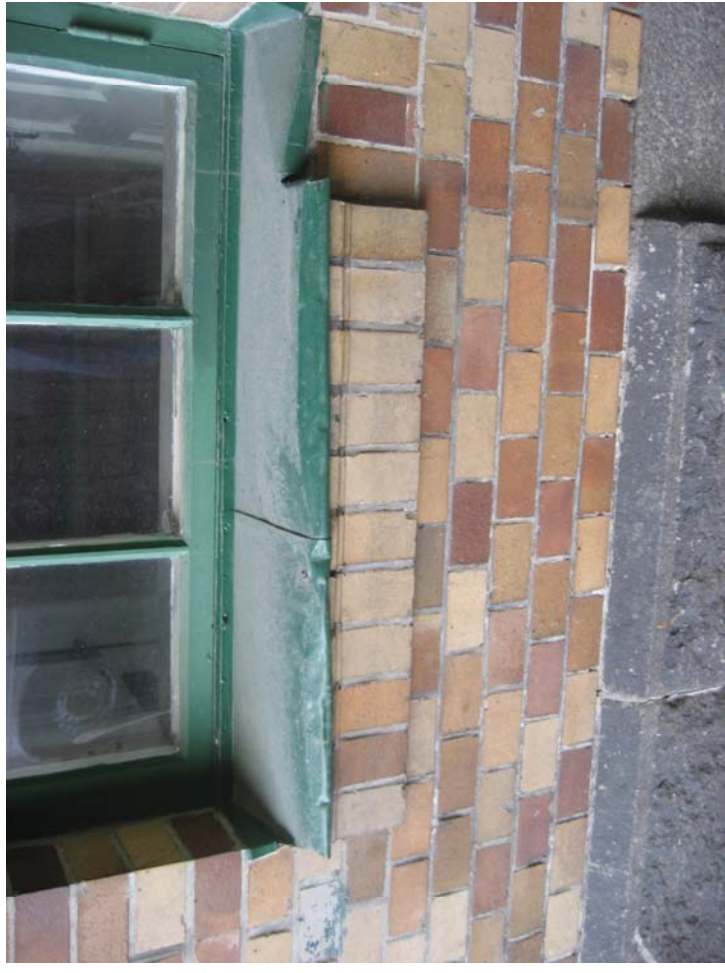
6.1 Byte fönsterbleck

BADS

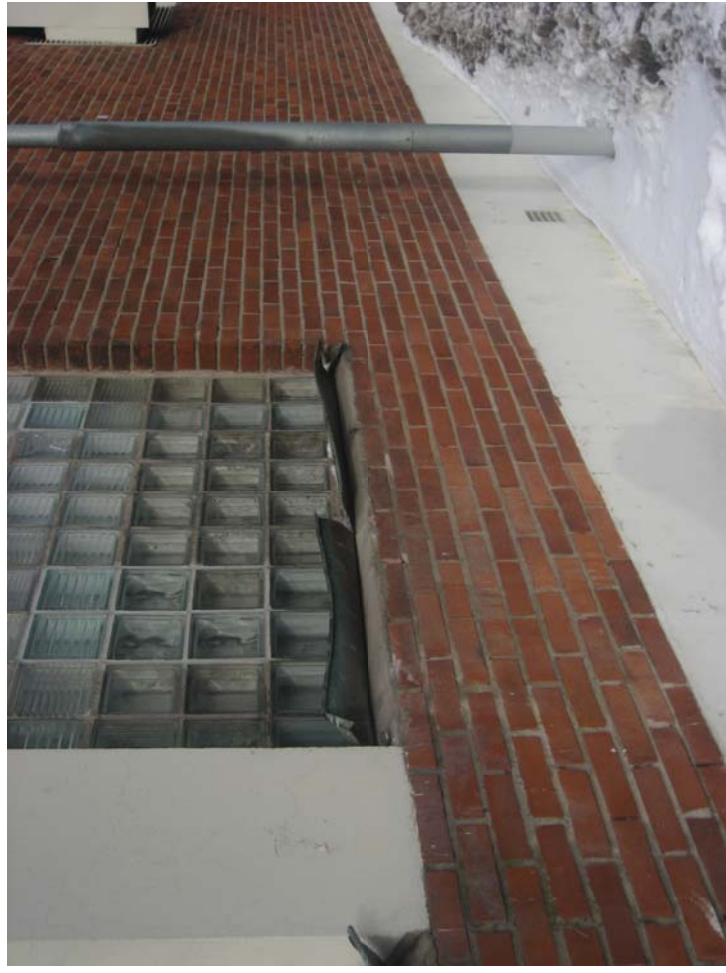
6.1 Byte fönsterbleck

QRSTUVWS

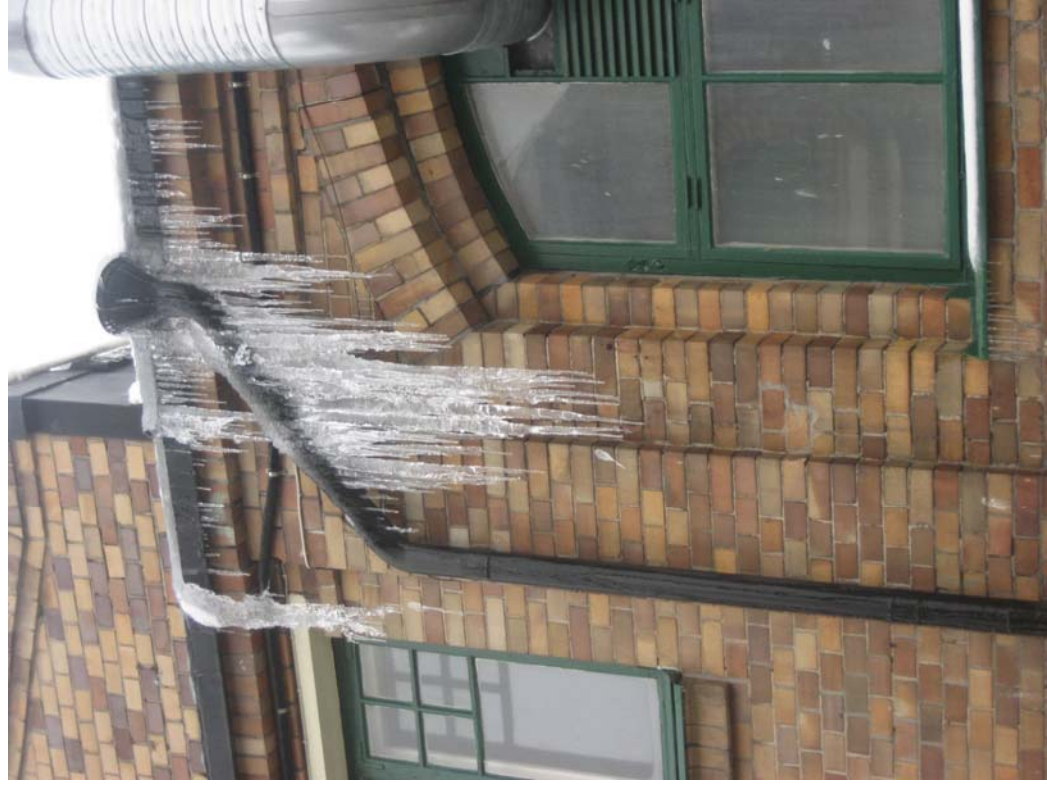
6.2 Byte hängränna

CÖ

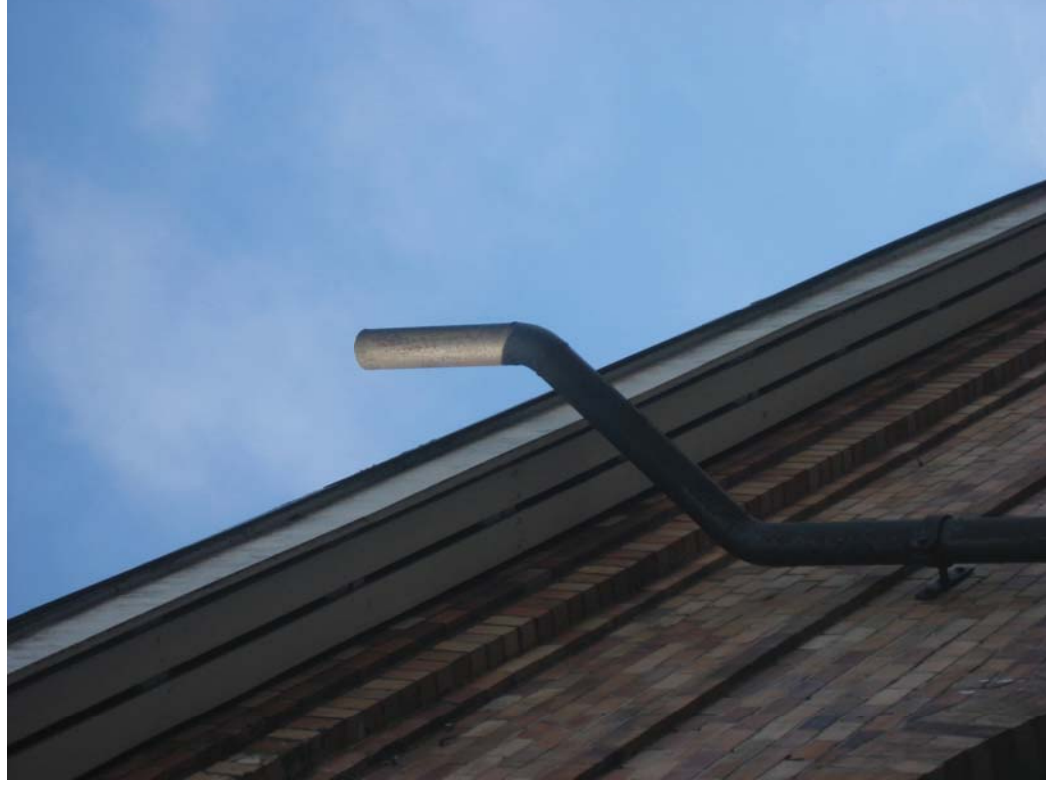
6.6 Komplettering stuprör

BADÖ

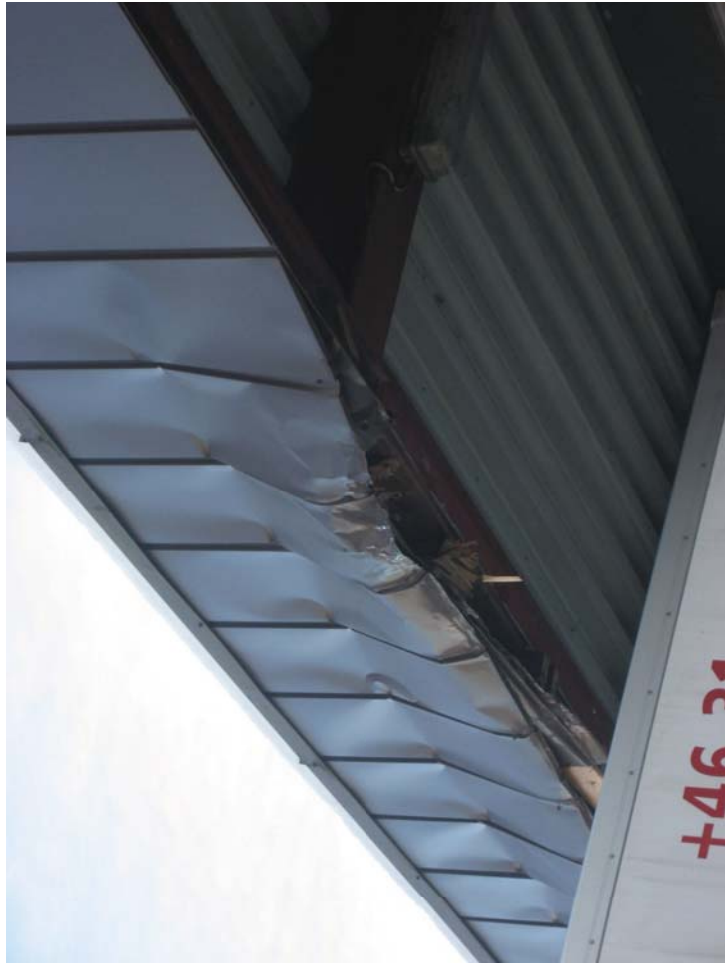
6.4 Byte takplåt  
QRSTUVWN

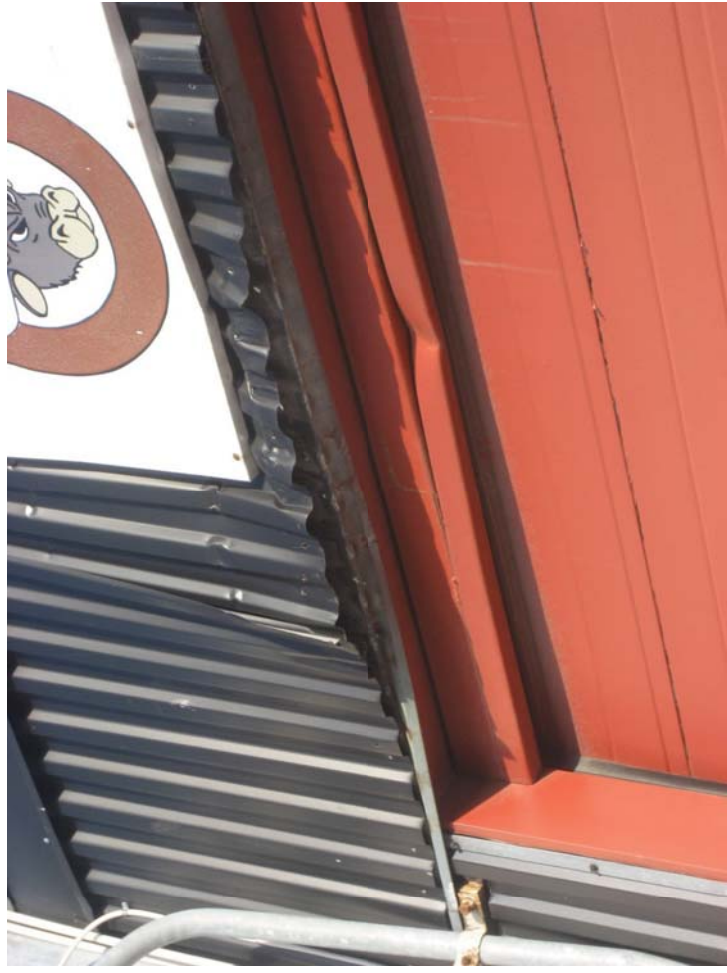
6.4 Byte takplåt  
BADVy

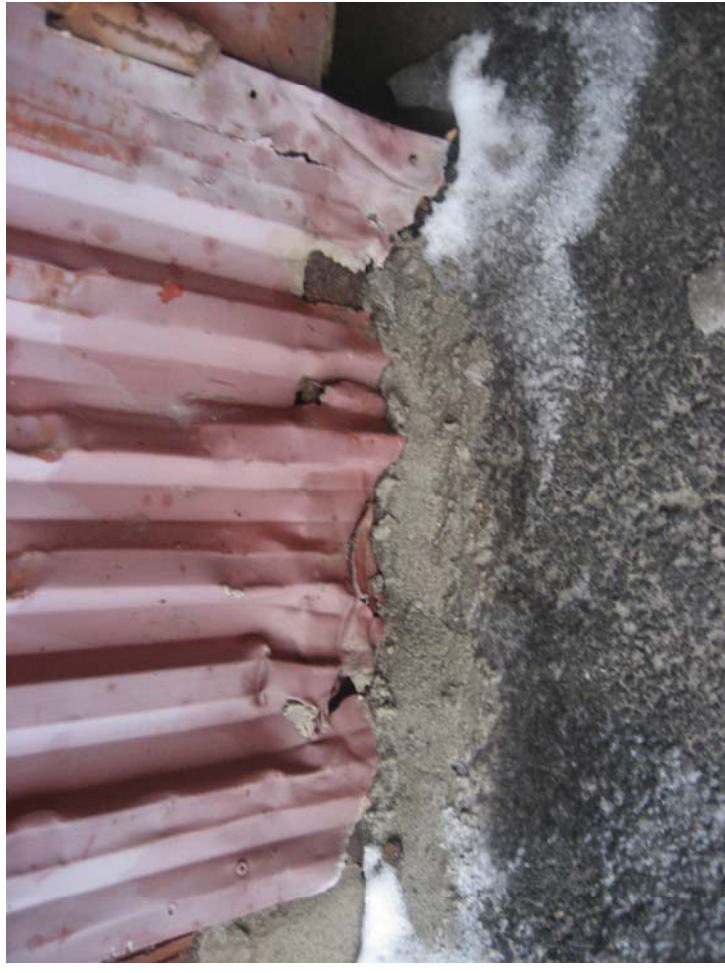
## 6.7 Renovering fasadplåt

CV

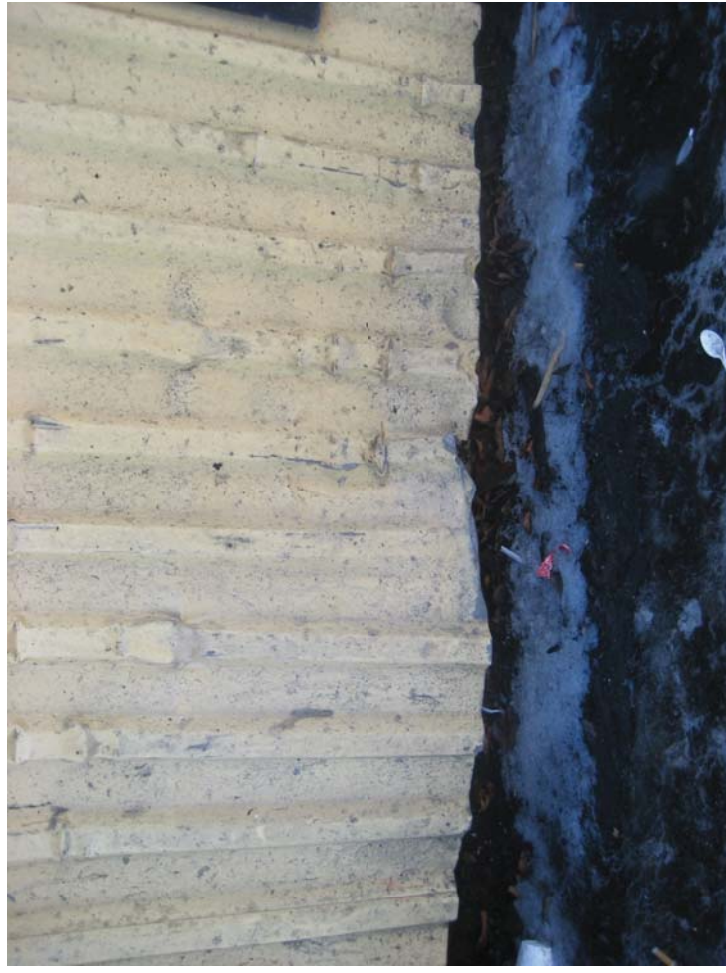
## 6.7 Renovering fasadplåt

BADÖY

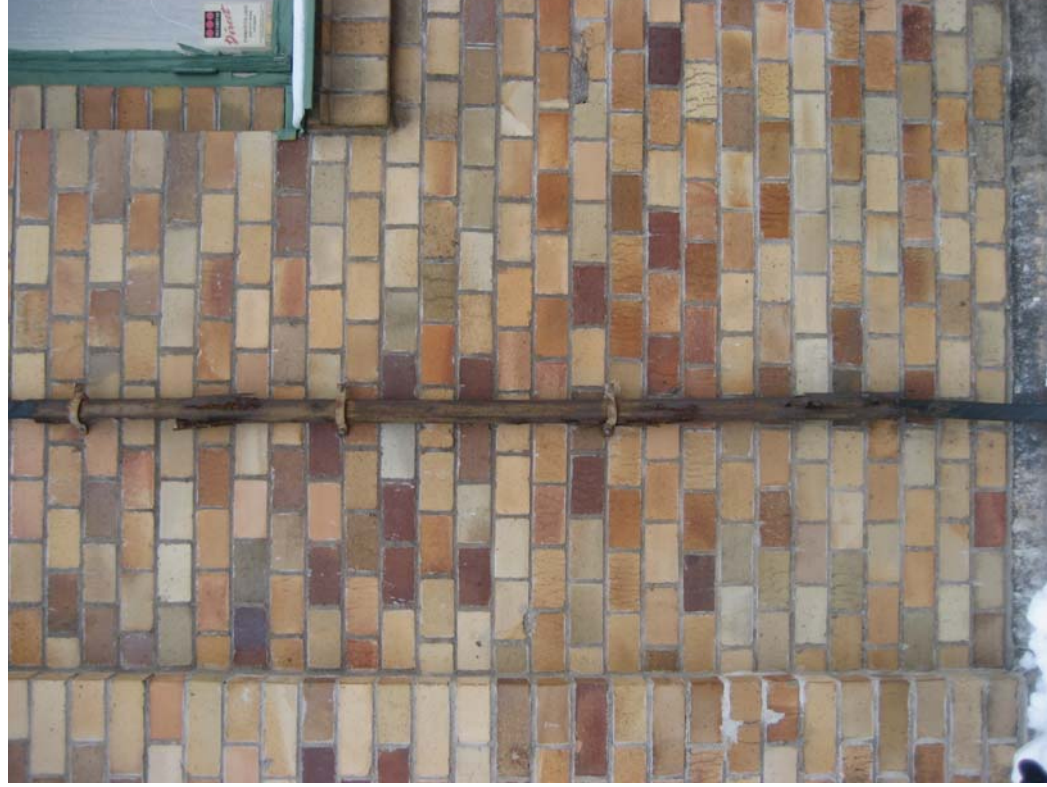
### 7.1 Byte kabelskydd

GV

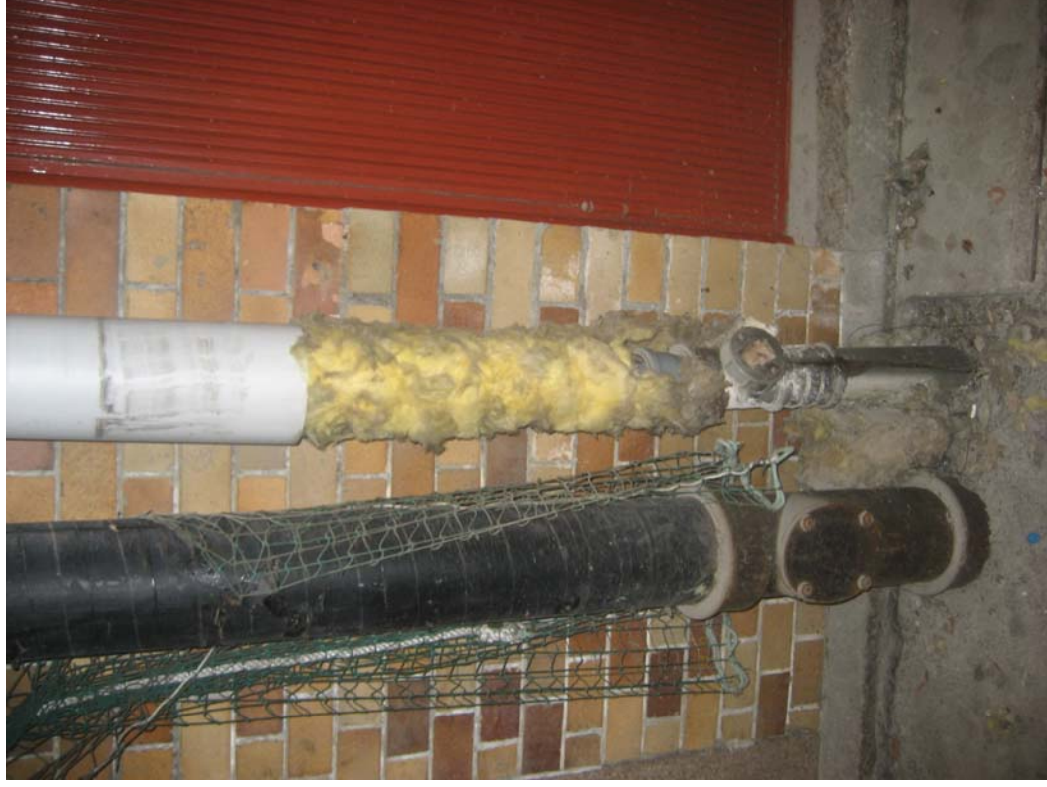
### 7.2 Byte skyddshölje

BADS

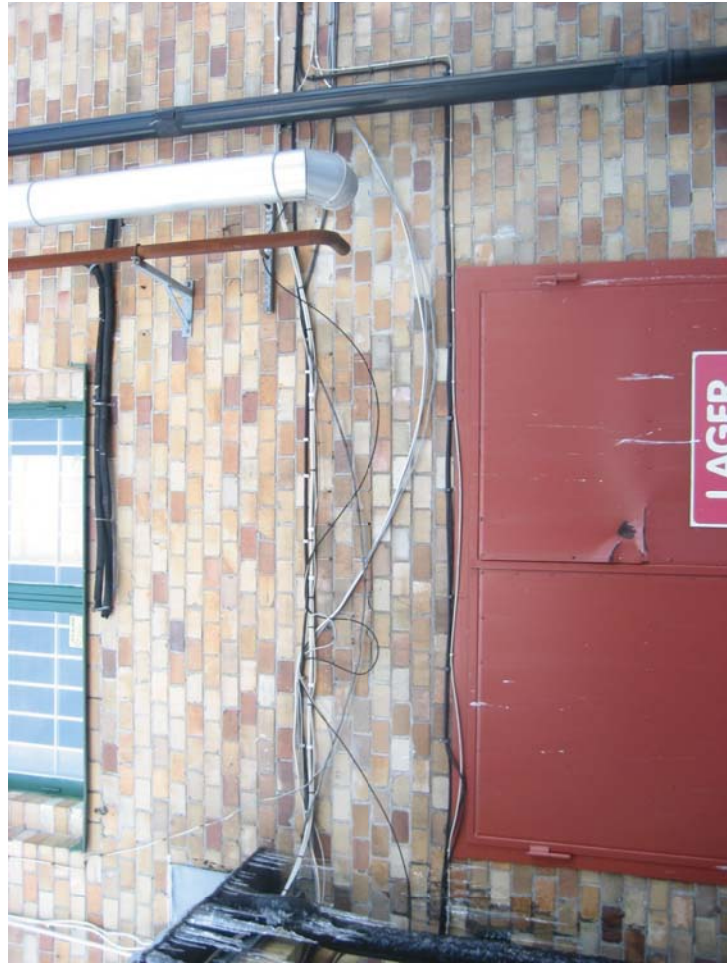
7.5 Fasadrensning  
BADÖi

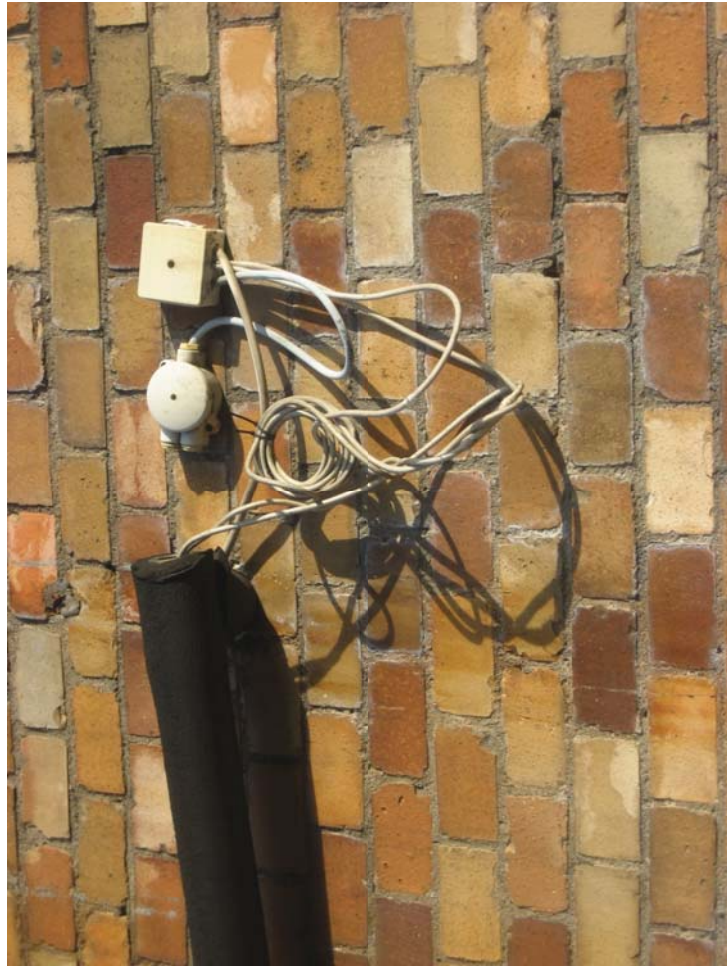
7.5 Fasadrensning  
BADVy
