## Avloppsrenovering med relining

*Examensarbete inom högskoleingenjörsprogrammet  
Byggingenjör*

JOAKIM NIMMERFORS

Institutionen för energi och miljö  
Avdelningen för installationsteknik  
CHALMERS TEKNISKA HÖGSKOLA  
Göteborg 2012  
Examensarbete 2012:04

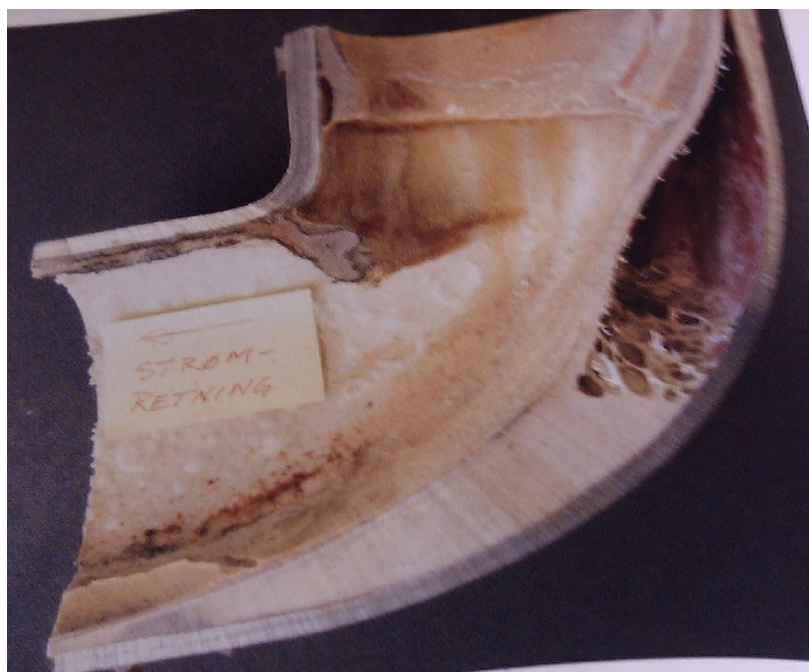
Vid strumpmetoden var det dels problematiskt att passa in strumpan i röret och dels var det problem vid härdningen. Då strumpan skarvades skapades en kant vilken riskerade att täppa igen avloppet. Vid en 90-gradersbøj där rördimensionen samtidigt minskade skapades dessutom ett stort veck i strumpan. (Nordemo, C., 2009)

Figur 10: Figuren visar det kraftiga veck som skapats i strumpan vid böjen. (Nordemo, C., 2009)

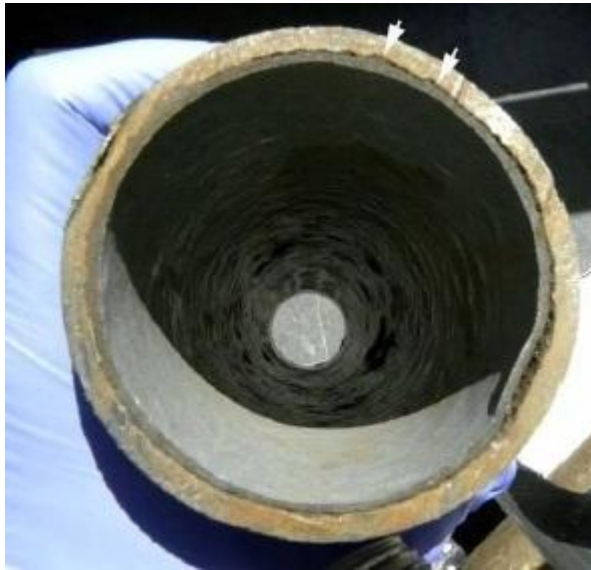
Vid undersökning av röret visade det sig att reliningsmaterialet hade en relativt jämn yttjocklek genom röret och att vidhäftningen var god, vilket är viktigt då det nya skiktet inte är självbärande.

Figur 12: I figuren syns att tjockleken på reliningsmaterialet är relativt jämn. De vita pilarna visar var vidhäftningen var aningen bristfällig.

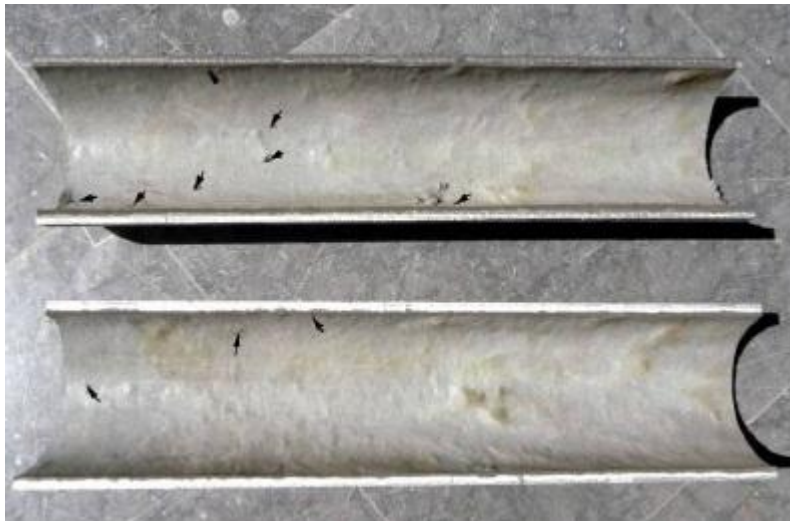
Vid uppsågningen av röret uppdagades ett antal porer och en liten materialansamling. I övrigt var reliningen i bra skick.

Figur 13: Det uppsågade röret. Som synes är reliningsmaterialet jämt fördelat. De svarta pilarna visar porernas placering.

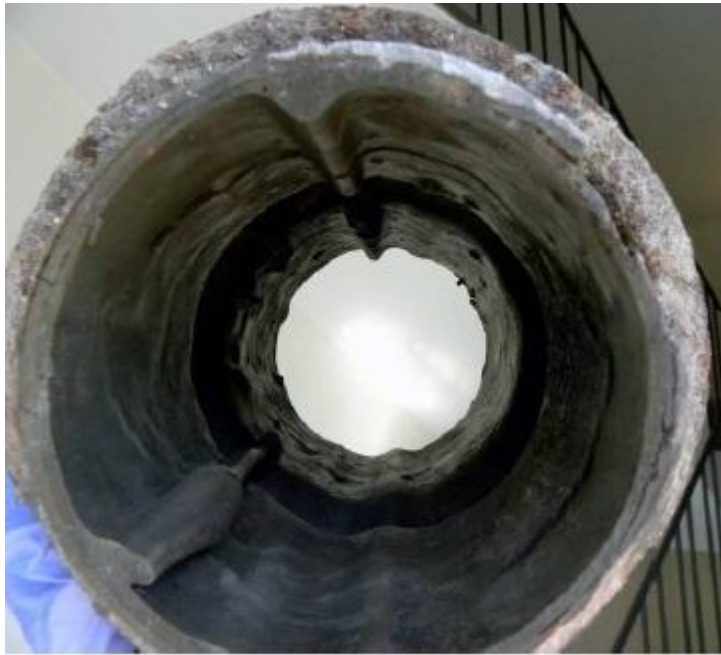
Undersökningen visade prov på stora brister. Bland annat var tjockleksvariationen på reliningsmaterialet stor och valkar fanns i reliningsmaterialet. Även missfärgningar, sprickor och stora ytkrackeleringar fanns på reliningsmaterialet.

Figur 14: Figuren visar tydligt de stora variationerna i tjocklek på reliningsmaterialet och de valkar som uppstått.

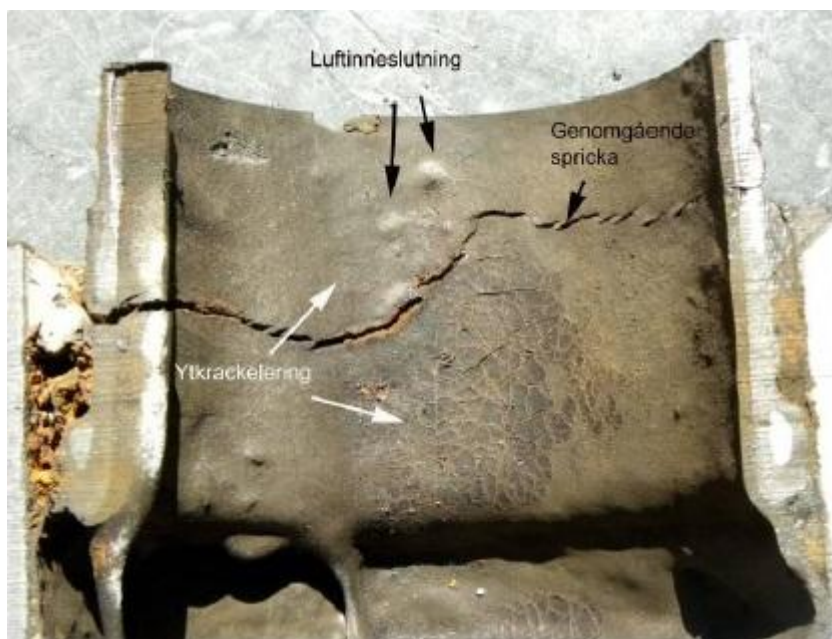
Figur 15: Figuren visar en genomgående spricka i reliningsmaterialet och visar även den tydliga ytrackeleringen som uppstått. Även ett antal blåsor med luftinneslutning är markerade.

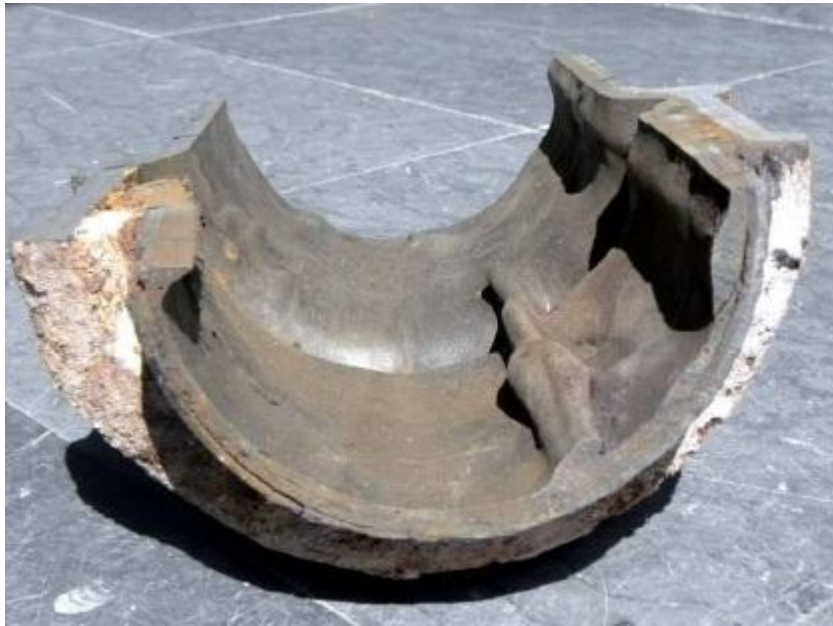
En ytterligare noterbar upptäckt är att beroende på vilket håll röret granskas ifrån syns inte felaktigheter lika tydligt, i det här fallet syns inte att en spalt vid kopplingen inte har täckts av reliningsmaterial ur en vinkel, medan den tydligt syns från andra hållet.

Figur 16: Vid granskning från det här hållet syns inte den spalt som reliningsmaterialet inte täcker.

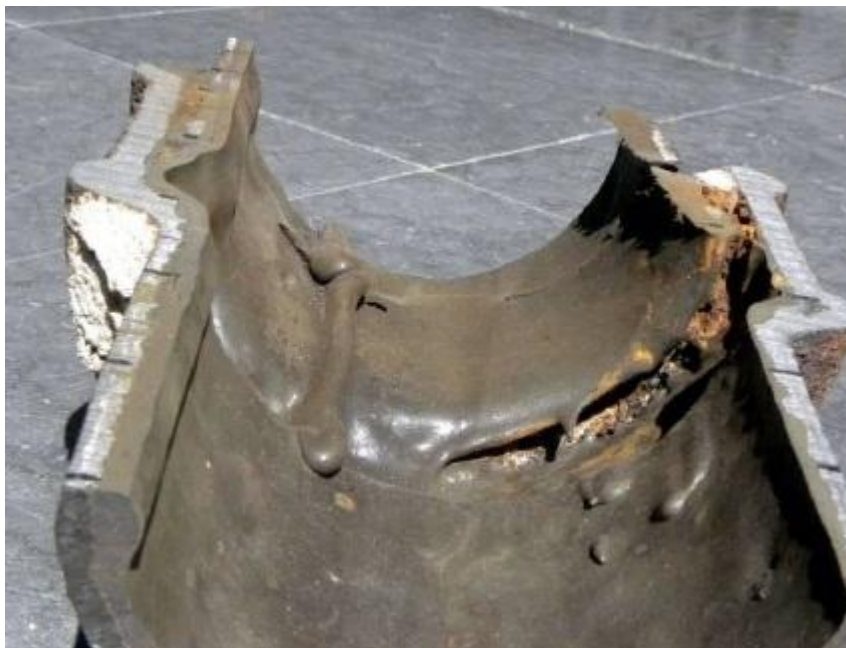
Figur 17: Vid granskning från det här hållet syns tydligt den spalt som reliningsmaterialet inte lyckats fylla.

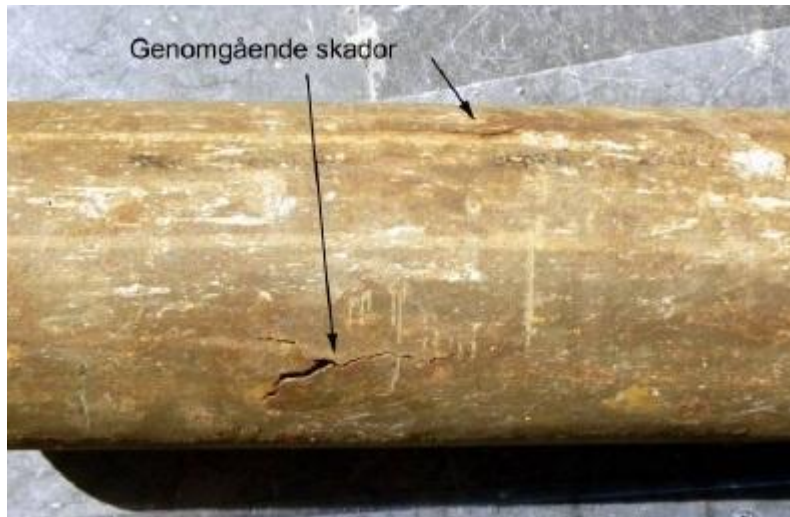
Den sista undersökningen som genomgås av typen borstmetoden är en vertikal stam av gjutjärn med en diameter på 100 mm. Röret var i dåligt skick med mycket korrosion och även ett antal yttre skador och sprickor. Det är okänt när reliningen utfördes men liksom rörprovet ovan uppstod problem och läckage med reliningen.

Figur 18: Röret som undersöktes. Pilarna visar några av de yttre skador som fanns.

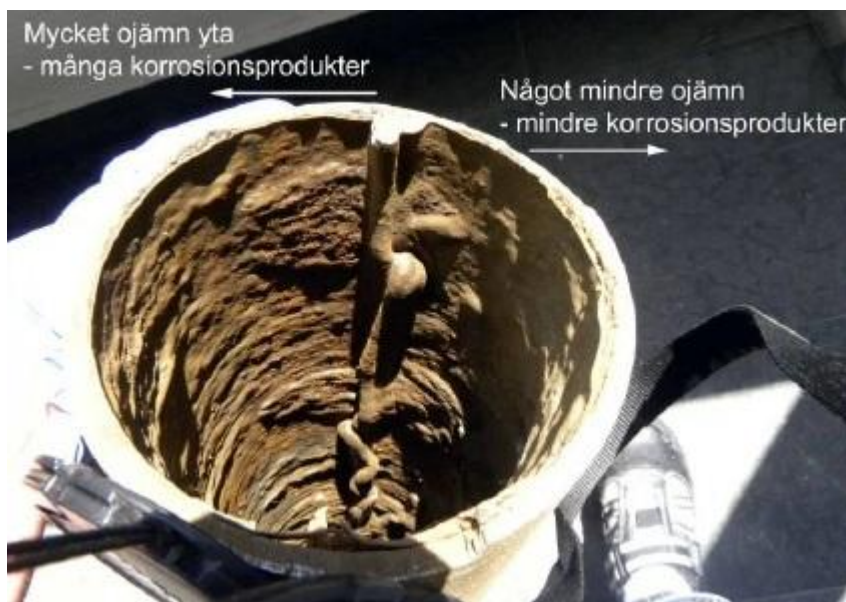
Ett stort antal brister upptäcktes vid undersökningen. Bland annat fanns det stora variationer i tjocklek på reliningsmaterialet. På ställen med mycket löst korrosionsprodukter är vidhäftningen av materialet dålig och på ett stort antal ställen i röret fanns ytkrackelering.

Figur 19: Figuren visar de stora ojämnheter i reliningsmaterialet som upptäcktes vid undersökningen.

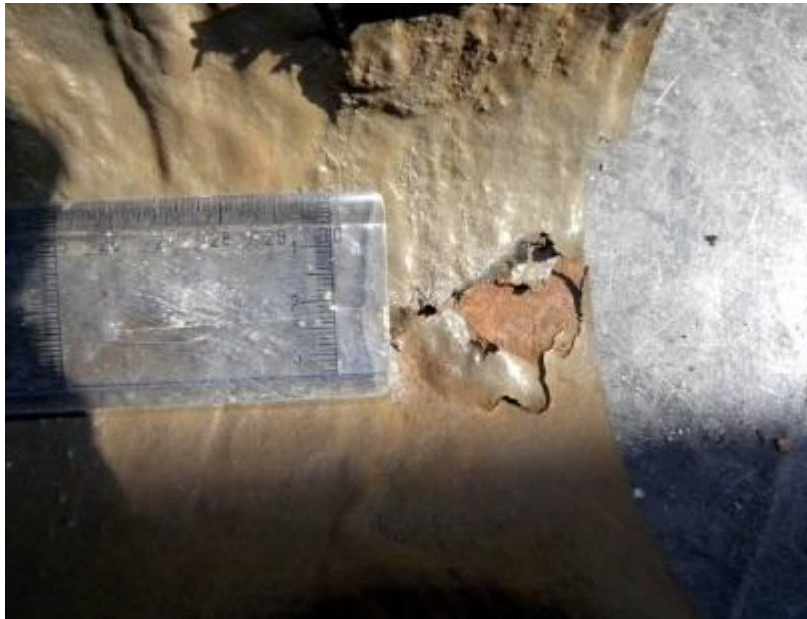
Figur 20: På figuren syns tydligt att reliningsmaterialet har släppt som följd av dålig vidhäftning.

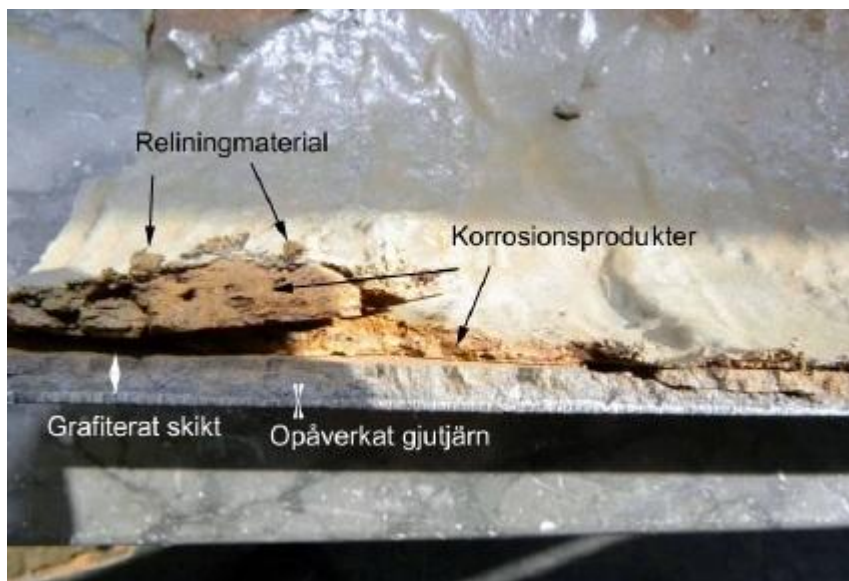
Borstmetoden är i stort beroende av att gammalt korrosionsmaterial tas bort innan gjutningen kan börjas. På flera ställen i det här rörprovet var borttagningen bristfällig vilket försvårade för materialet att vidhäfta.

Figur 21: Figuren visar följden (dålig vidhäftning) av bristfällig borttagning av korrosionsprodukter vid användning av borstmetoden.

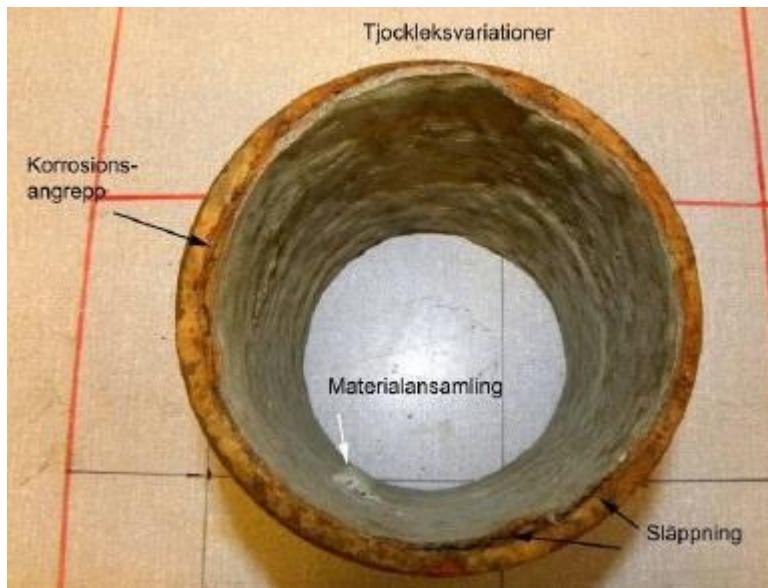
Vid undersökningen upptäcktes ett antal brister, i form av tjockleksvariationer på reliningsmaterialet och materialansamling. Vidhäftningen var bristfull och hade på flera ställen släppt från det befintliga röret, i första hand där korrosionsprodukter inte hade avlägsnats tillräckligt.

Figur 23: Figuren visar de brister som upptäcktes. Den vita pilen visar materialansamlingen.

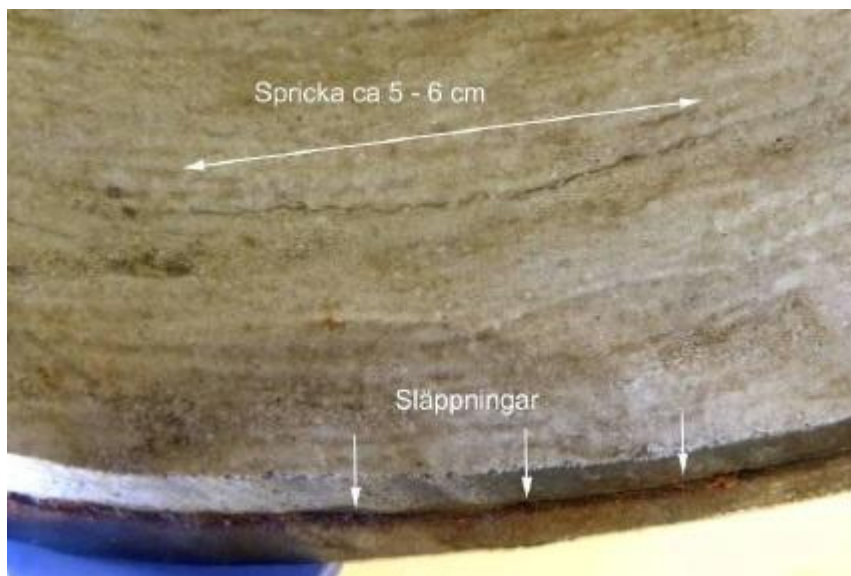
Vid itusågning av röret uppdagades även ett antal sprickor, varav den största var 5-6 cm lång. Ytterligare en effekt av itusågningen var att reliningen släppte från det befintliga röret och att reliningsmaterialets diameter minskade, vilket indikerar att inre spänningar fanns.

Figur 24: I rörkanten hade reliningsmaterialet släppt.

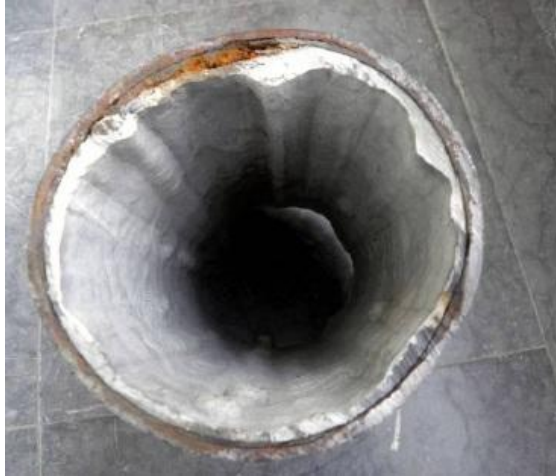
*Figur 25: Figuren tydliggör de stora tjockleksvariationerna.*

Vid undersökningen upptäcktes ett antal brister. De största bristerna var de kraftiga tjockleksvariationerna och de valkar som uppkommit på reliningsmaterialet, vilket indikerar att reliningsmaterialet inte härdat tillräckligt fort och därmed runnit.

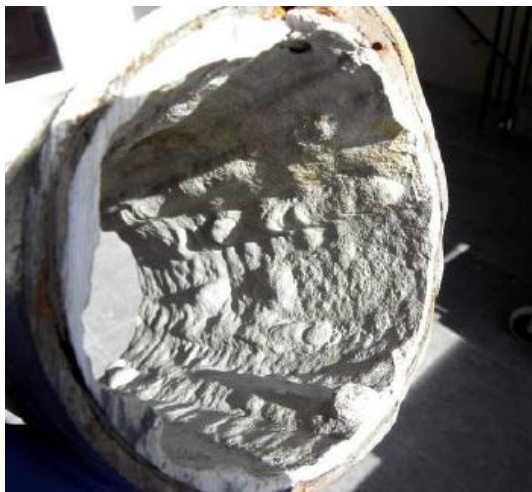
*Figur 26: Ytterligare en bild som visar tjockleksvariationer och valkar som uppkommit vid reliningen.*

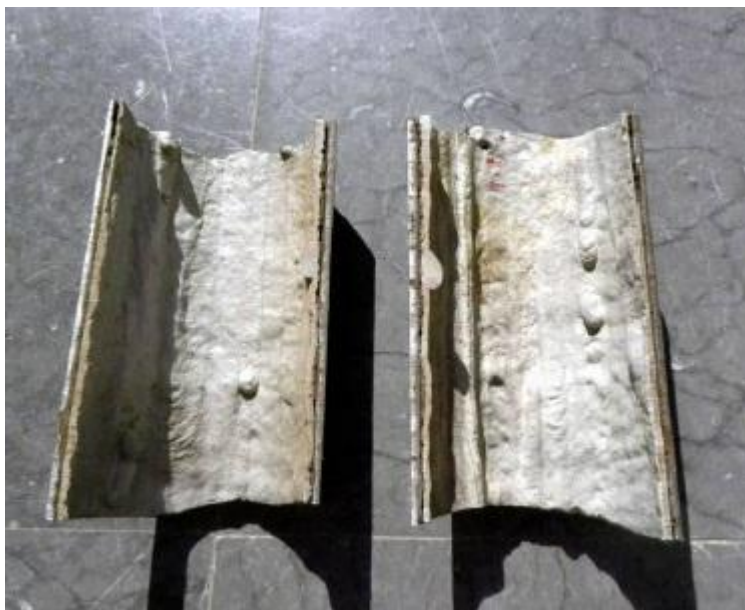
Figur 27: Vid itusågning av röret syntes valkarna tydligt.

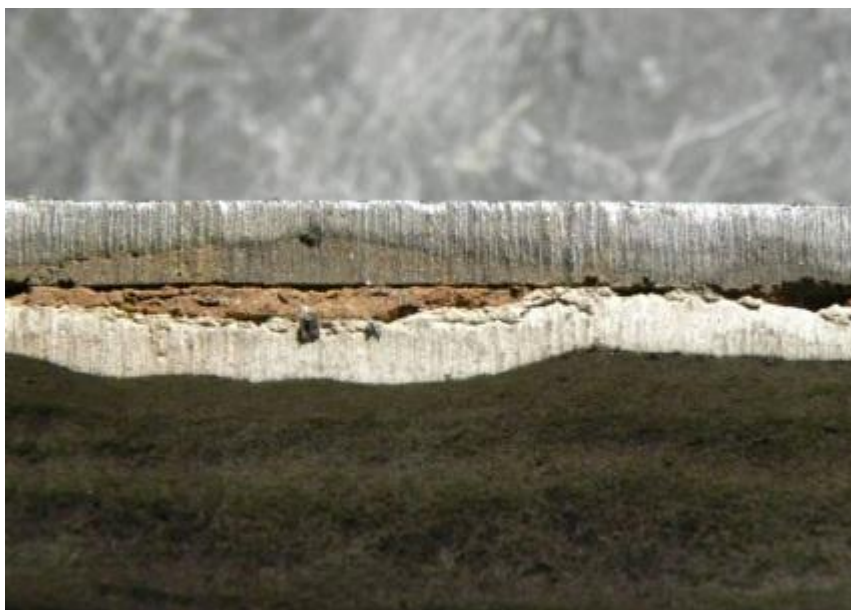
På vissa ställen var korrosionsprodukter inte borttagna tillräckligt och på de här ställena var reliningsmaterialets vidhäftning svag. I övriga delar av röret var vidhäftningen god och inte heller några missfäringar eller någon ytkrackelering fanns på reliningsmaterialet.

Figur 28: Kvarvarande korrosionsprodukter vilket ger dålig vidhäftning av reliningsmaterialet.

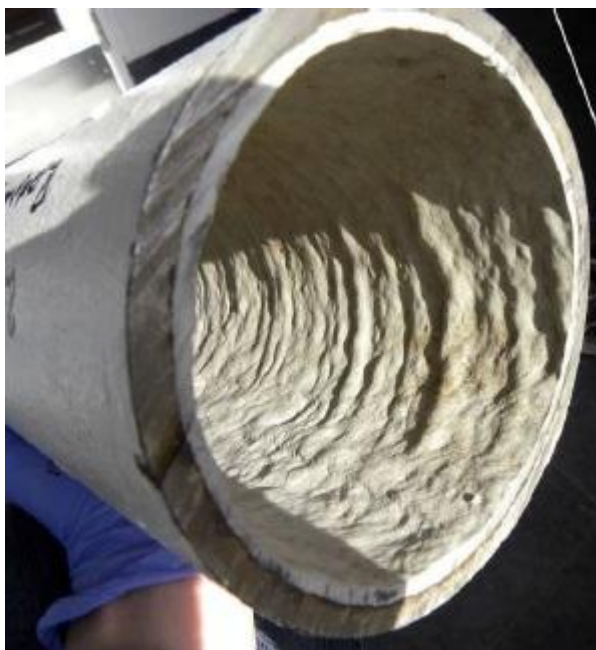
Vid undersökning fanns vissa brister men överlag var den här reliningen bra. Det fanns vissa tjockleksvariationer och valkar i reliningsmaterialet men dessa var retaltivt små. Även vidhäftningen visade sig vara god och visade bara tendenser på släppning vid ett fåtal lokala ställen.

Figur 30: Tjockleksvariationerna var små, dock fanns valkar i omkretsriktning.

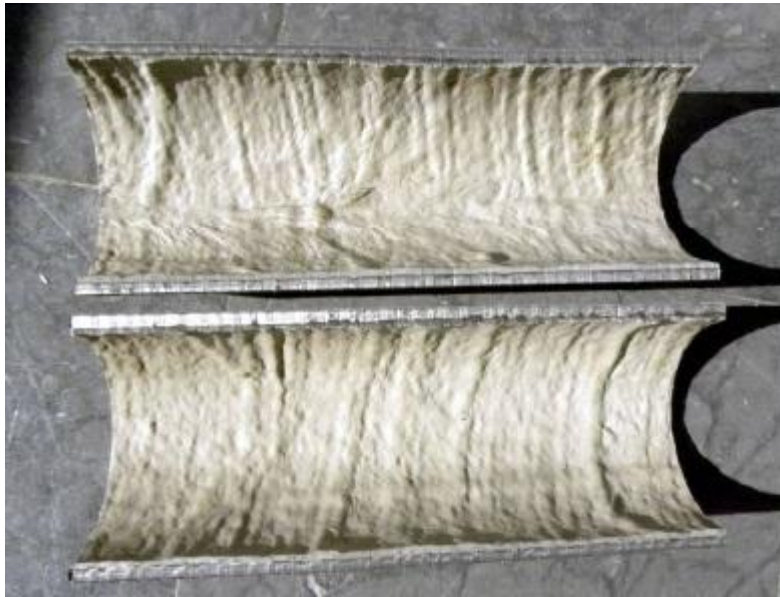
Vid itusågning framkom även att det inte fanns några sprickor eller skador på reliningsmaterialet. Inte heller några missfärgningar eller någon ytkrackelering fanns och de valkar som uppstått vid reliningen var orienterade i omkretsriktning.

*Figur 31 Vidhäftningen i reliningen var god och reliningsmaterialet var inte missfärgat.*
