Fastighetsinspektion med multikameradrönare

Fastighetsinspektion med multikameradrönare
En jämförelse mellan traditionella och innovativa metoder för att identifiera
vatteninträngning i fasader

3.1 Fastigheten Kortedala Torg 137:7

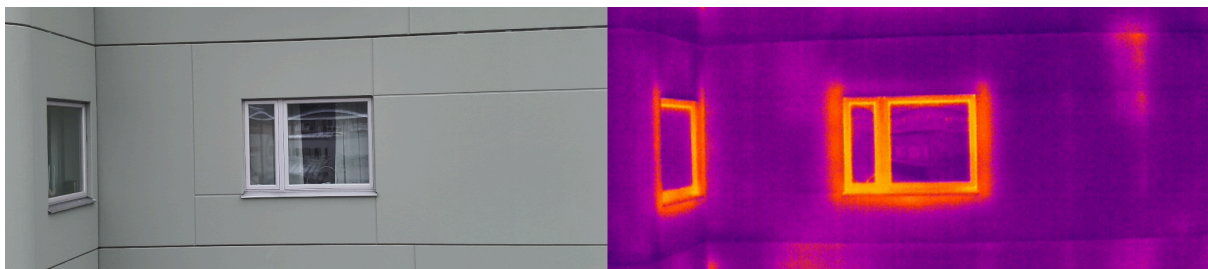
Särskilt intressanta resultat från drönarinspektionen är de termiska avvikelser som observerats likt den i övre högra hörnet av fasaden på bild 4. Dessa avvikelser tolkas i enlighet med studiens hypotes som ett värmeläckage, vilket i sin tur kan peka på en potentiell inläckageväg för vatten. Liknande signaler har tidigare inte kunnat observeras vid manuella inspektioner, vilket visar drönarteknikens kompletterande värde vid felsökning.

Bild 4: Ett fasadplan med en RGB-bild (till vänster) och en värmebild (till höger). I övre högra delen av värmebilden syns en termisk avvikelse som tyder på ett värmeläckage, vilket i sin tur kan indikera en möjlig inläckageväg för vatten.

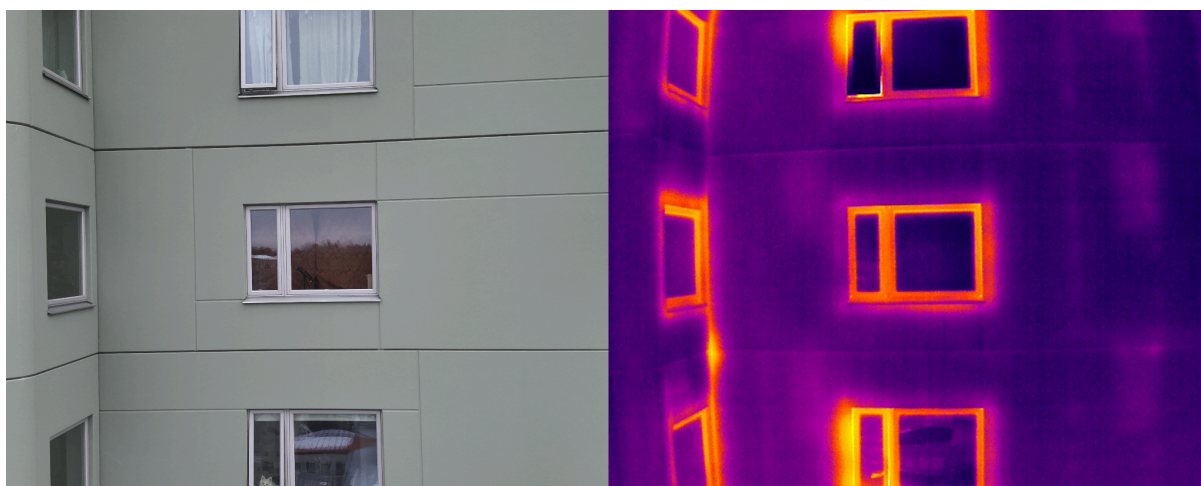
Bild 5: Visar RGB-bild och värmebild sida vid sida från fasadinspektion. Plan 11. Indikation på fel till vänster i hörnet i skarv mellan fyra väggelement. Bekräftat inläckage ovanför fönster på vänstra sidan våningen under. Fönster på våningen under och över är öppna och ger också annorlunda värmeutslag.

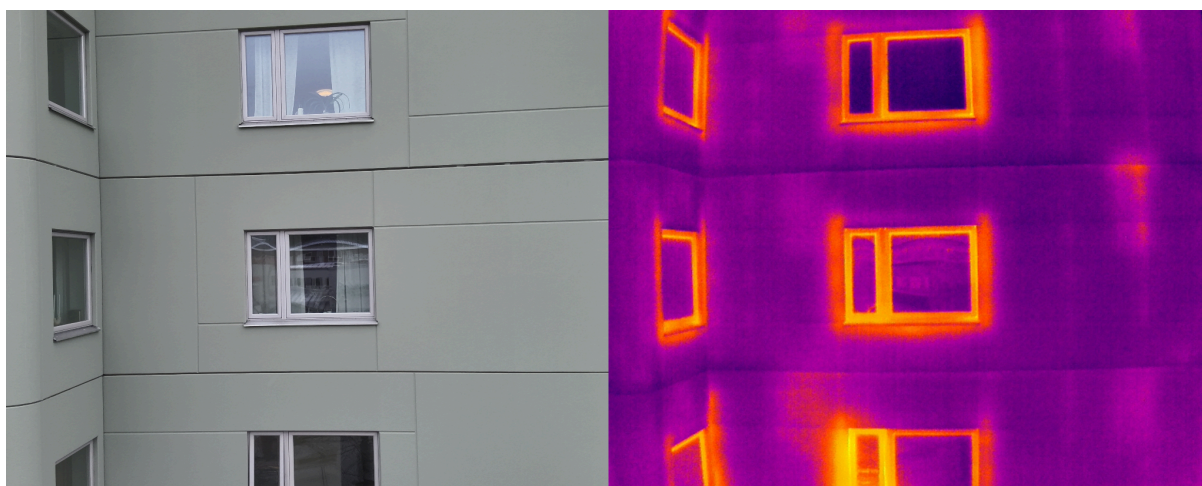
Bild 6: Visar RGB-bild och värmebild sida vid sida från fasadinspektion. Plan 4. Indikation på fel i fogen i överkant till höger, även på våningarna ovan och under, lite svagare. Bekräftat inläckage på insidan finns en meter till höger om det varma området. Fönster på våningen under är öppet och ger stort värmeutslag.

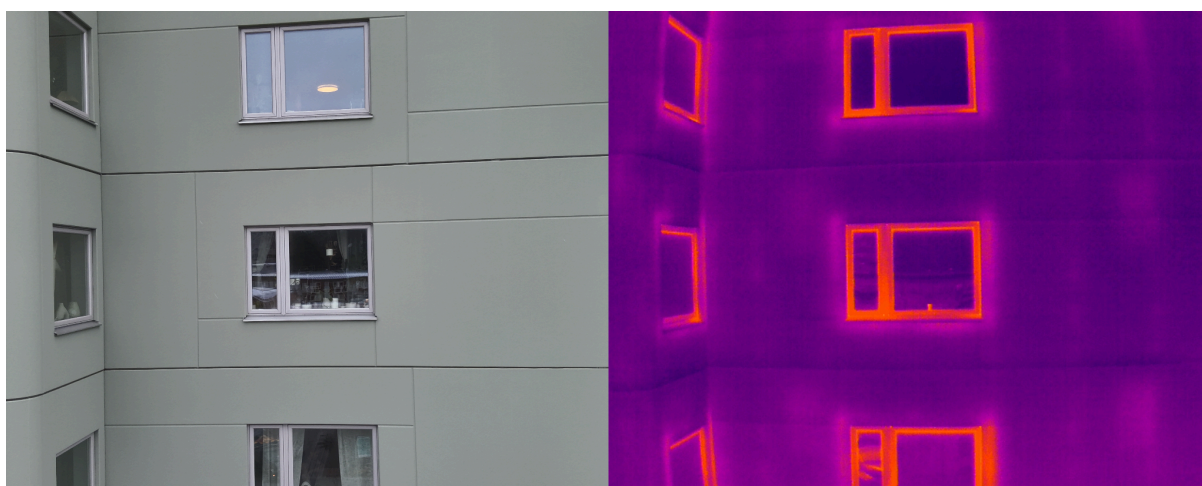
Bild 7: Visar RGB-bild och värmebild sida vid sida från fasadinspektion. Plan 6. Ingen indikation på fel men rapporterade inläckage likt läckagen beskrivet i bildtexterna för både bild 5 och 6.

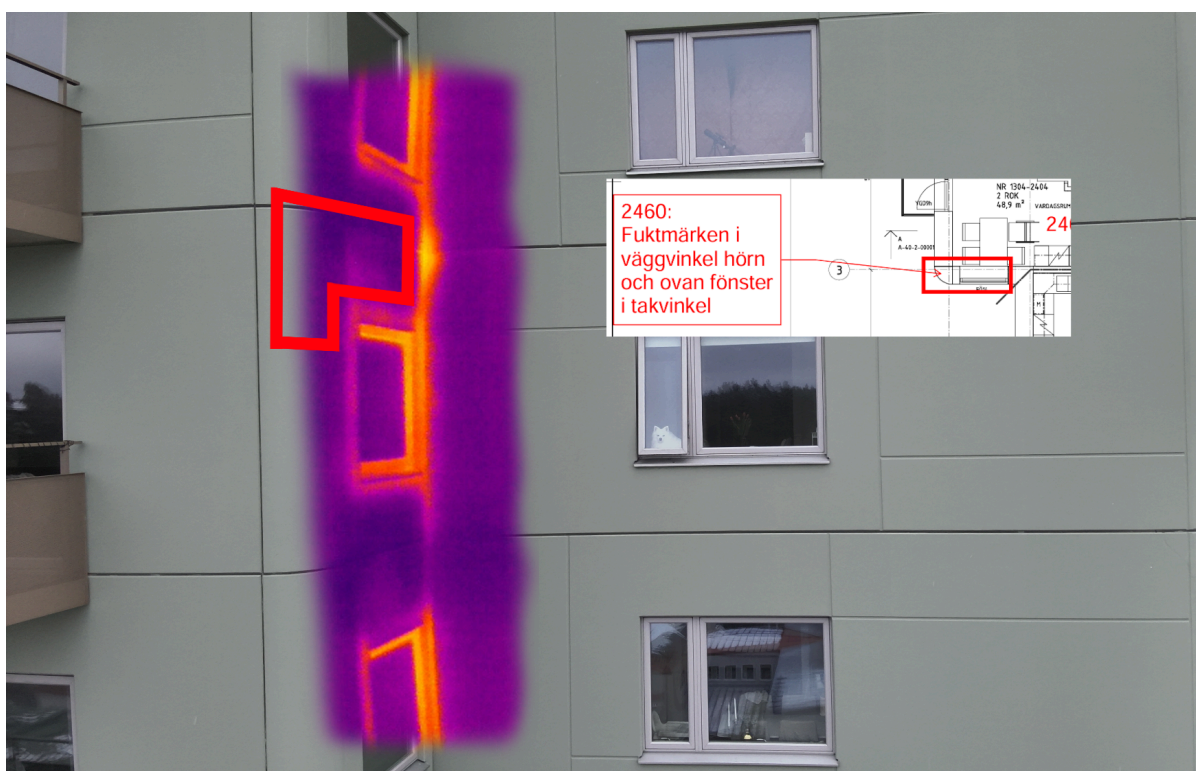
I nio fall fanns ett överlapp mellan områden med rapporterade inläckage och zoner där termiska avvikelser framträdde, men mönstret var inte konsekvent. Exempelvis förekom värmeavvikelser i byggnadsdelar där inga skador hade dokumenterats, samtidigt som vissa skador inte återspeglades i värmebilderna. I ett specifikt fall noterades en tydlig termisk avvikelse i ett hörn på en våning där det förväntades kunna komma in vatten, men detta var istället den enda våningen där det inte var rapporterade vattenskador nära det hörnet, vilket illustrerar behovet av att kunna tolka värmebilderna, förstå vad det är man ser och förstå vad i en byggnad som orsakar utslag i en värmebild.

Bild 8: Bilden illustrerar ett exempel där en termisk avvikelse sammanfaller med ett rapporterat inläckage. Den röda markeringen visar var vattenläckaget har identifierats på insidan av klimatskalet, med tillhörande urklipp från ritningsunderlaget i bilaga 1.

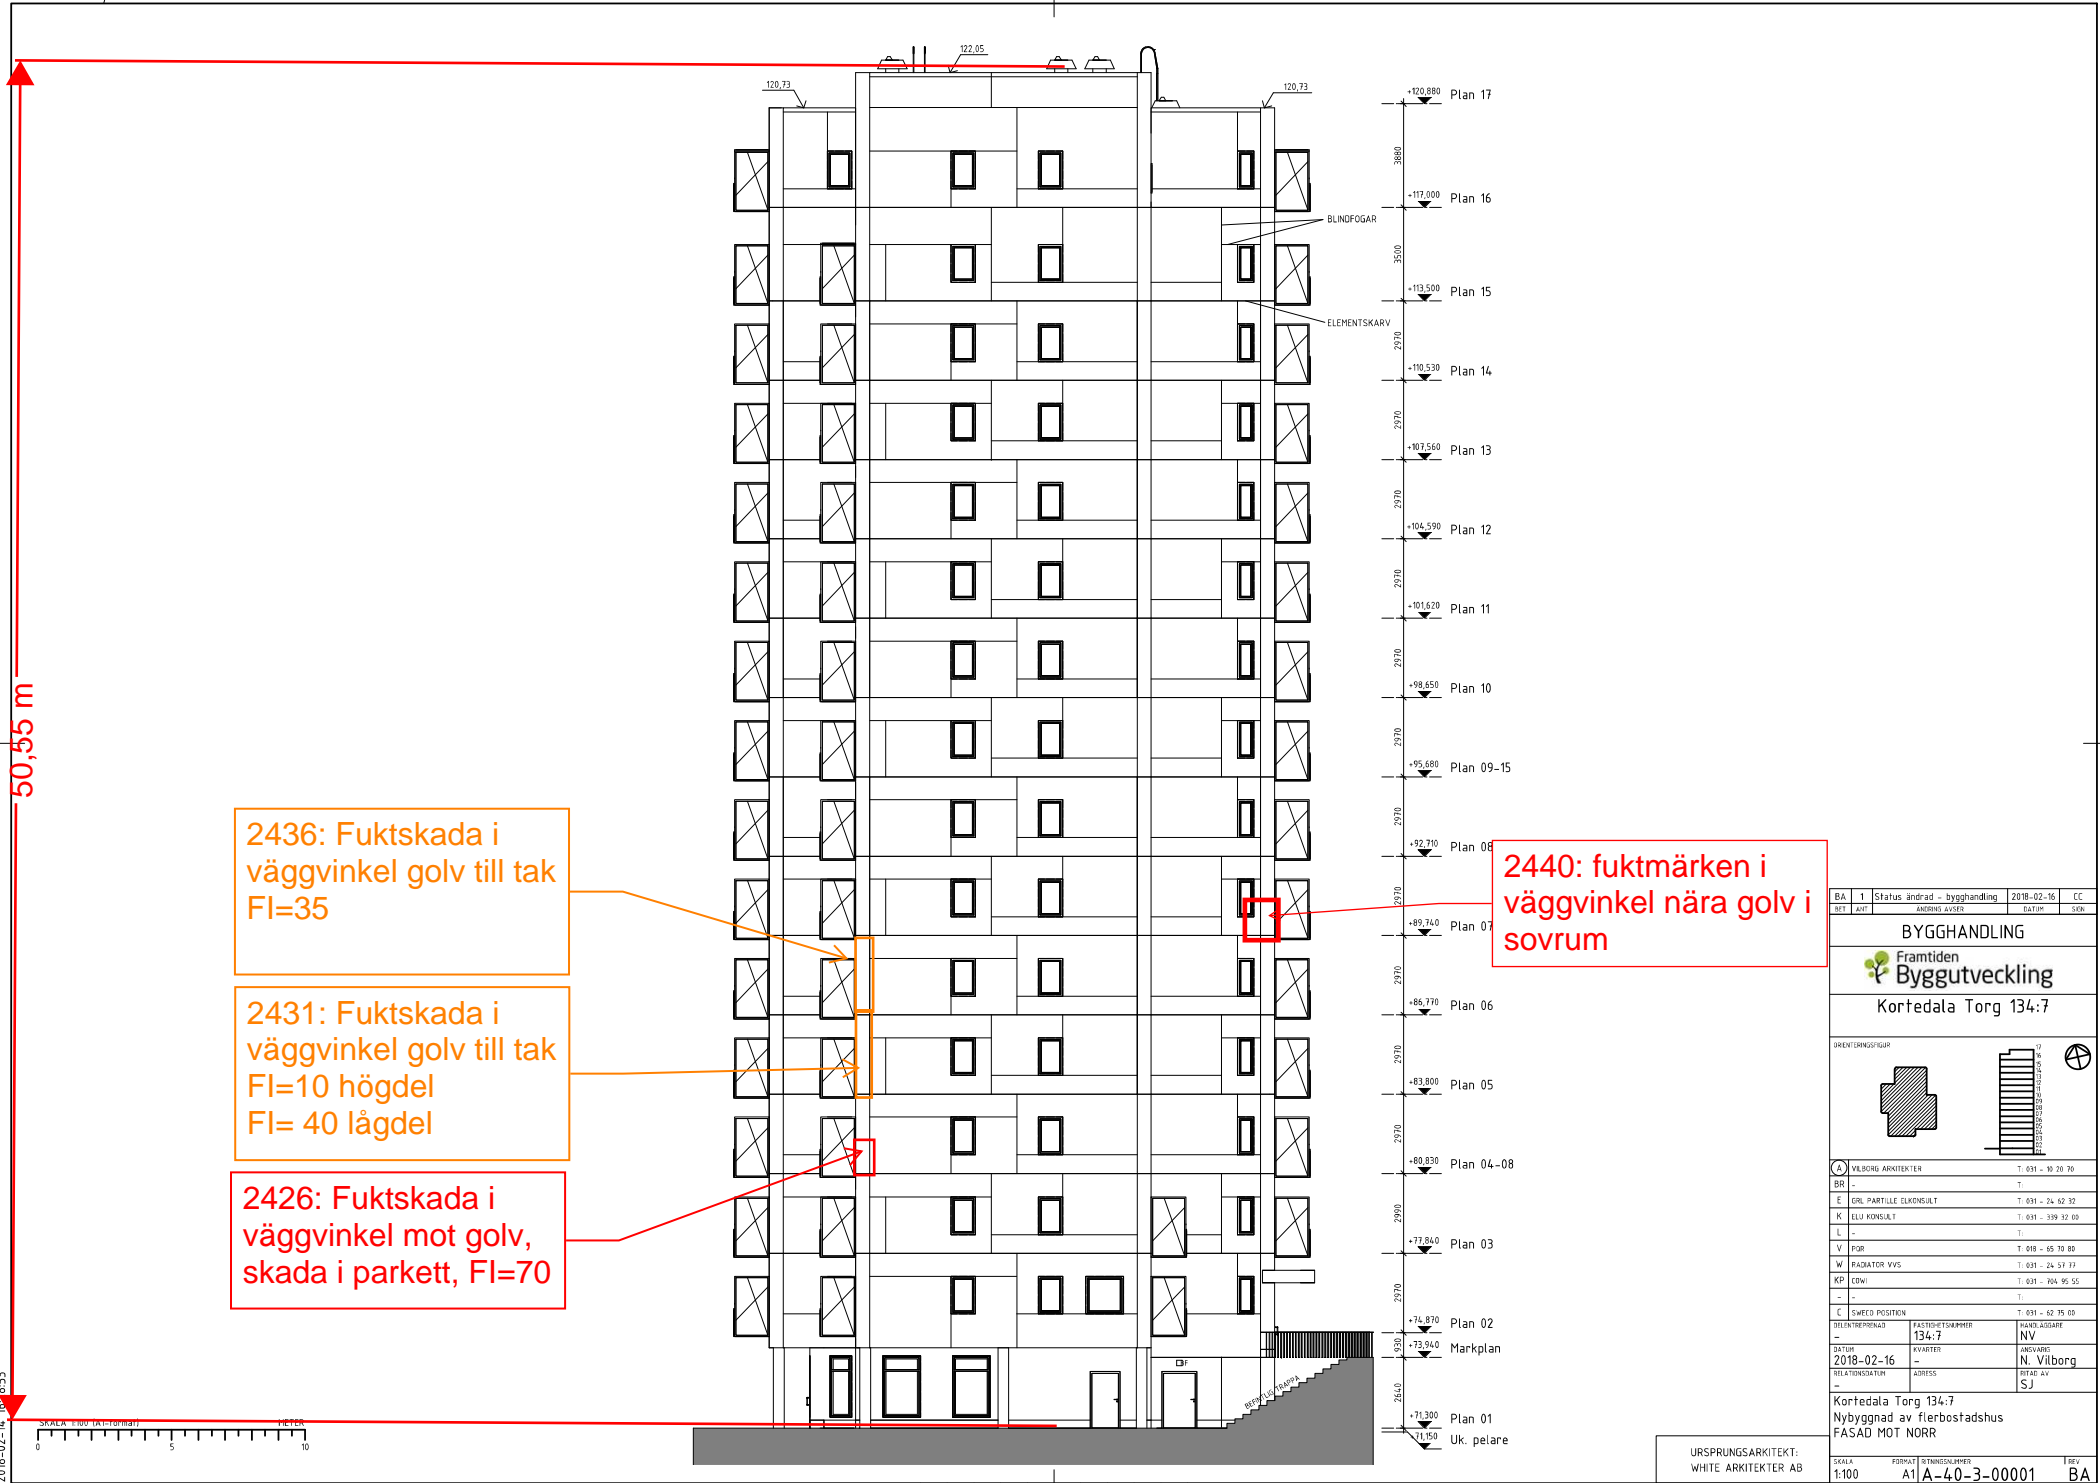
2436: Fuktskada i väggvinkel golv till tak FI=35

2431: Fuktskada i väggvinkel golv till tak FI=10 högdelen FI= 40 lågdelen

2423: Äldre fuktskada återställd, eventuellt återfuktad/ej uttorkad FI=22

BMSS1202: Fuktskada i väggvinkel mot golv, skada i parkett FI=10

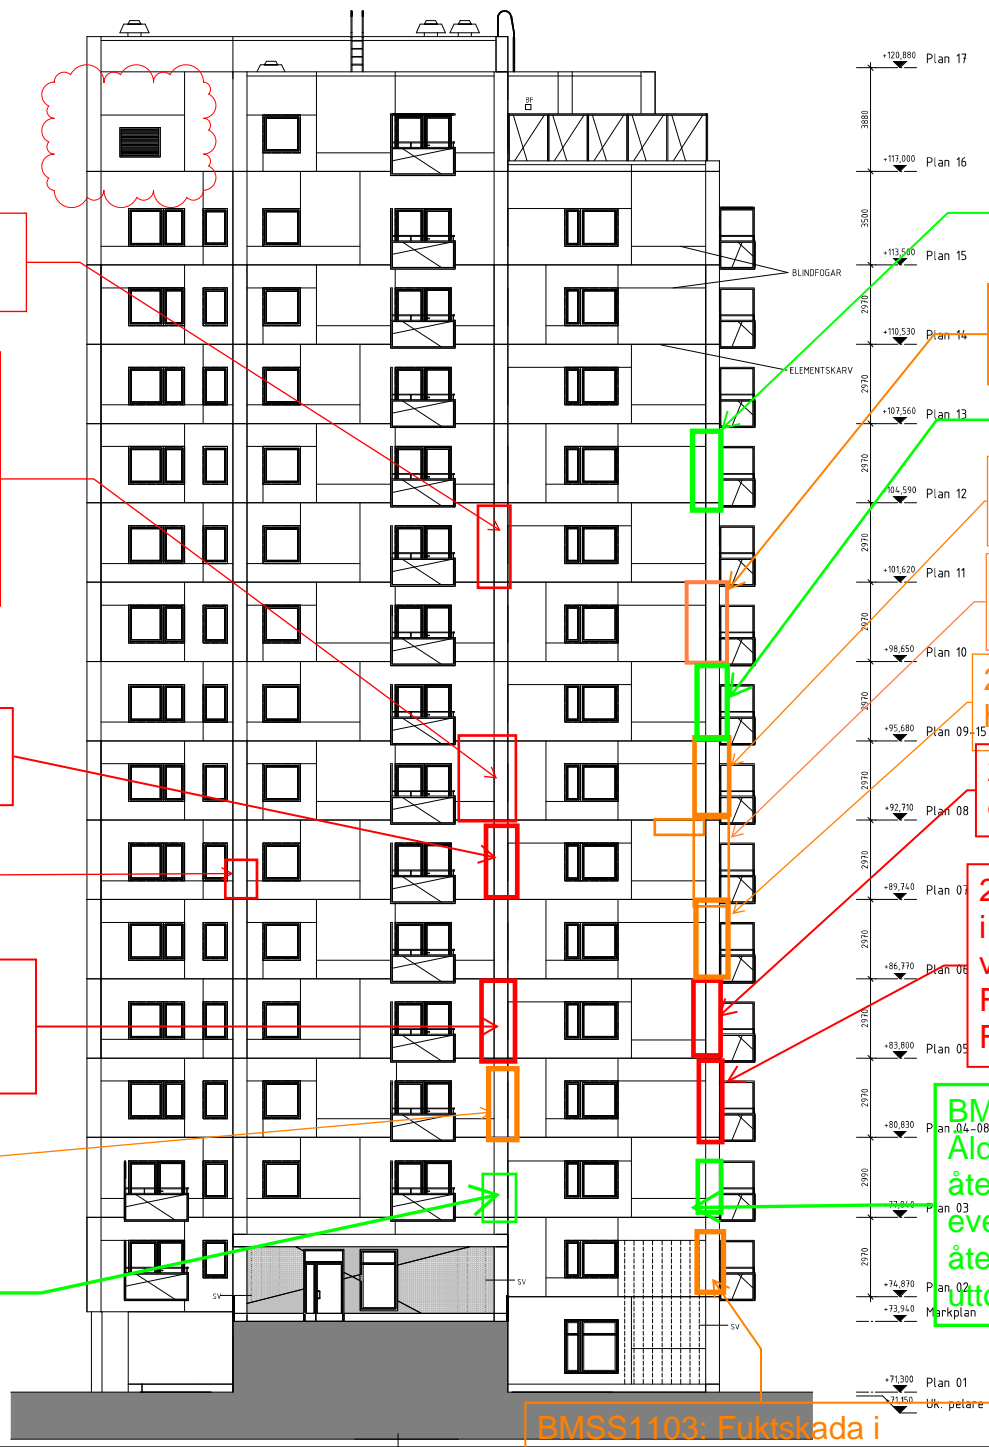
2460: Fuktmärken i väggvinkel hörn och ovan fönster i takvinkel

2445:
1. Stora fuktmärken vid genomföring elementrör.
2. i väggvinkel
3. på parkett.
4. i takvinkel mot balkong

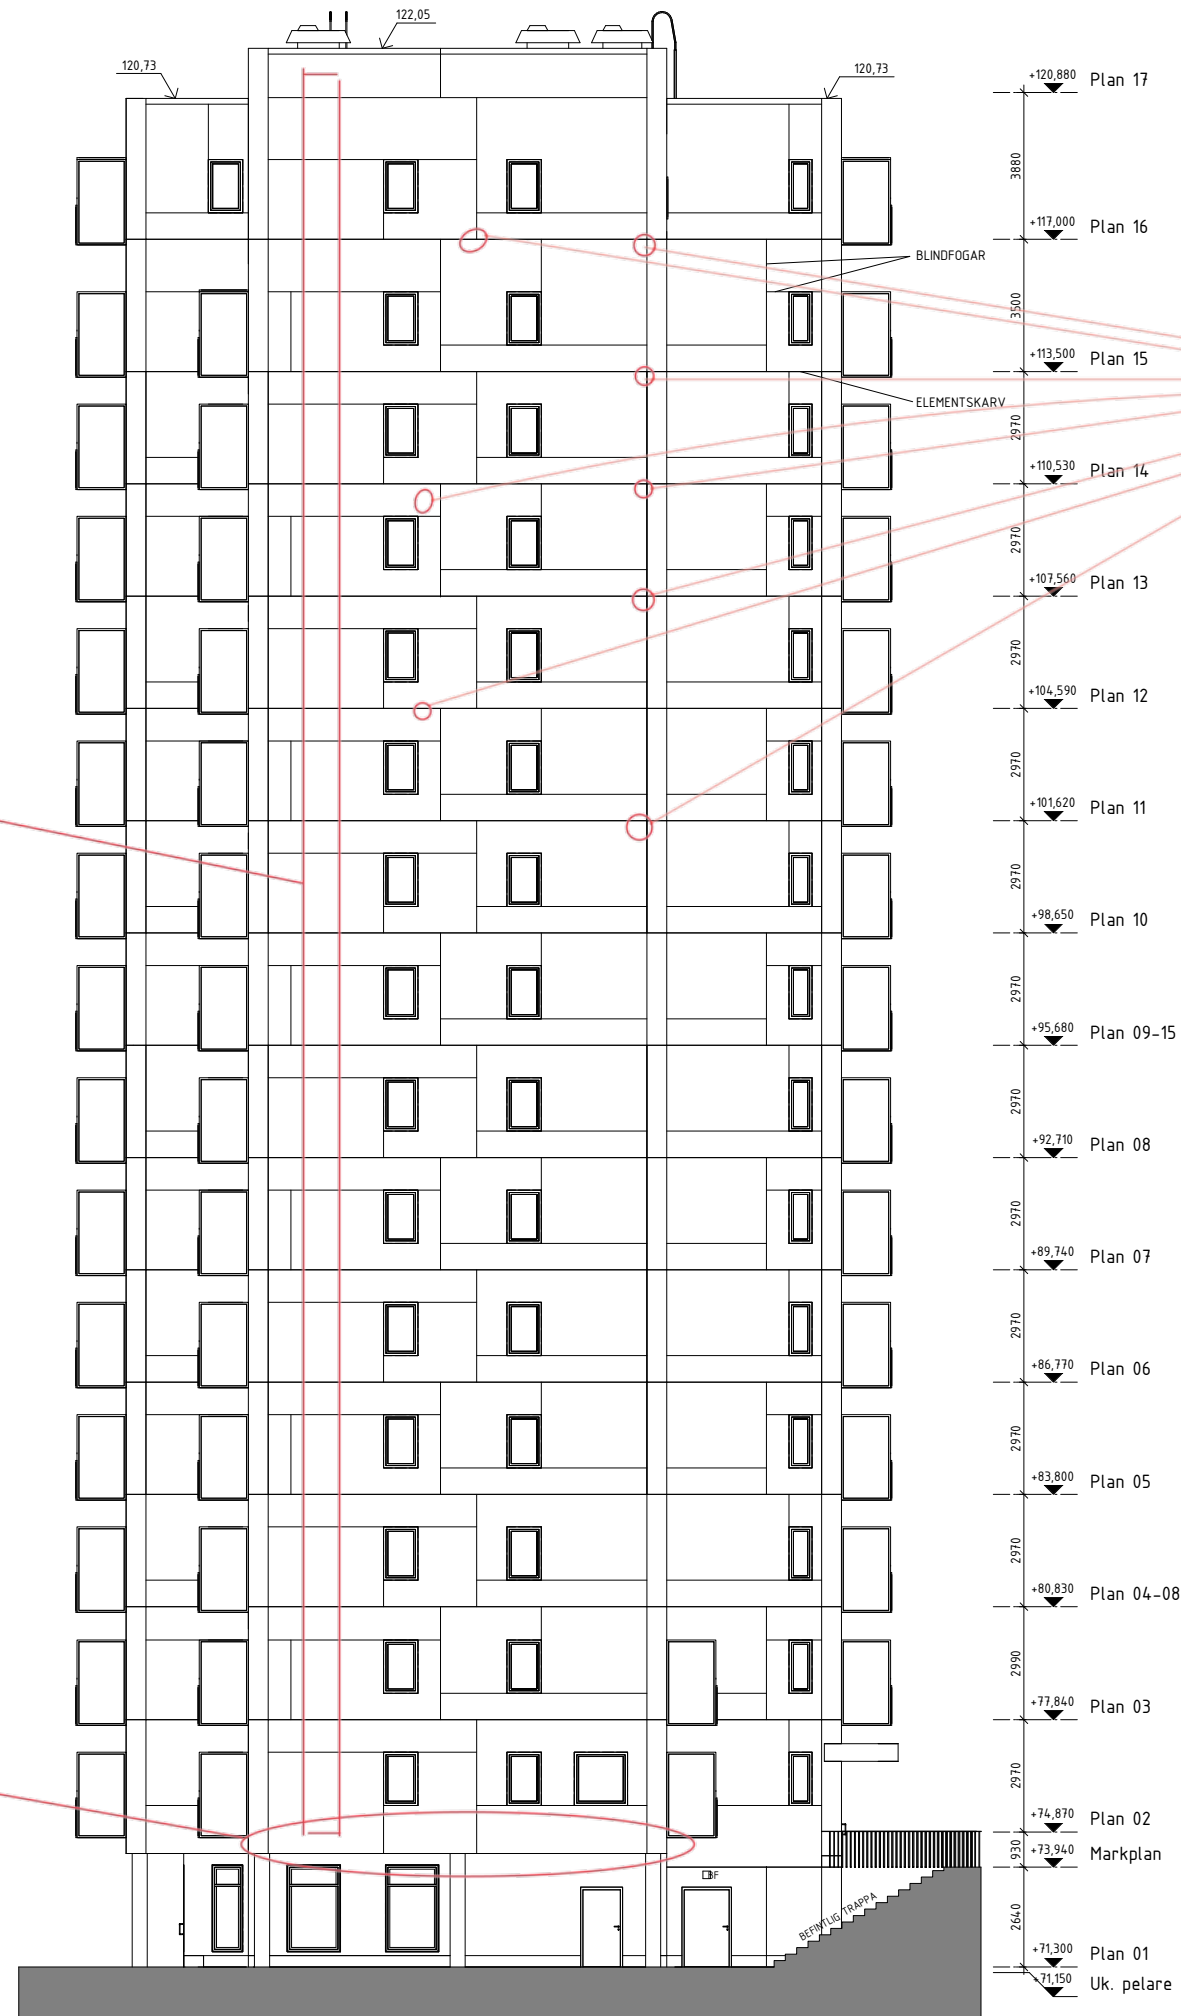
Värmeavvikelser hittade med värmekameradrönare

1. Punkter med hög temperatur i skarvar / fogar

3. Konsekvent streck / mönster över hela fasaden

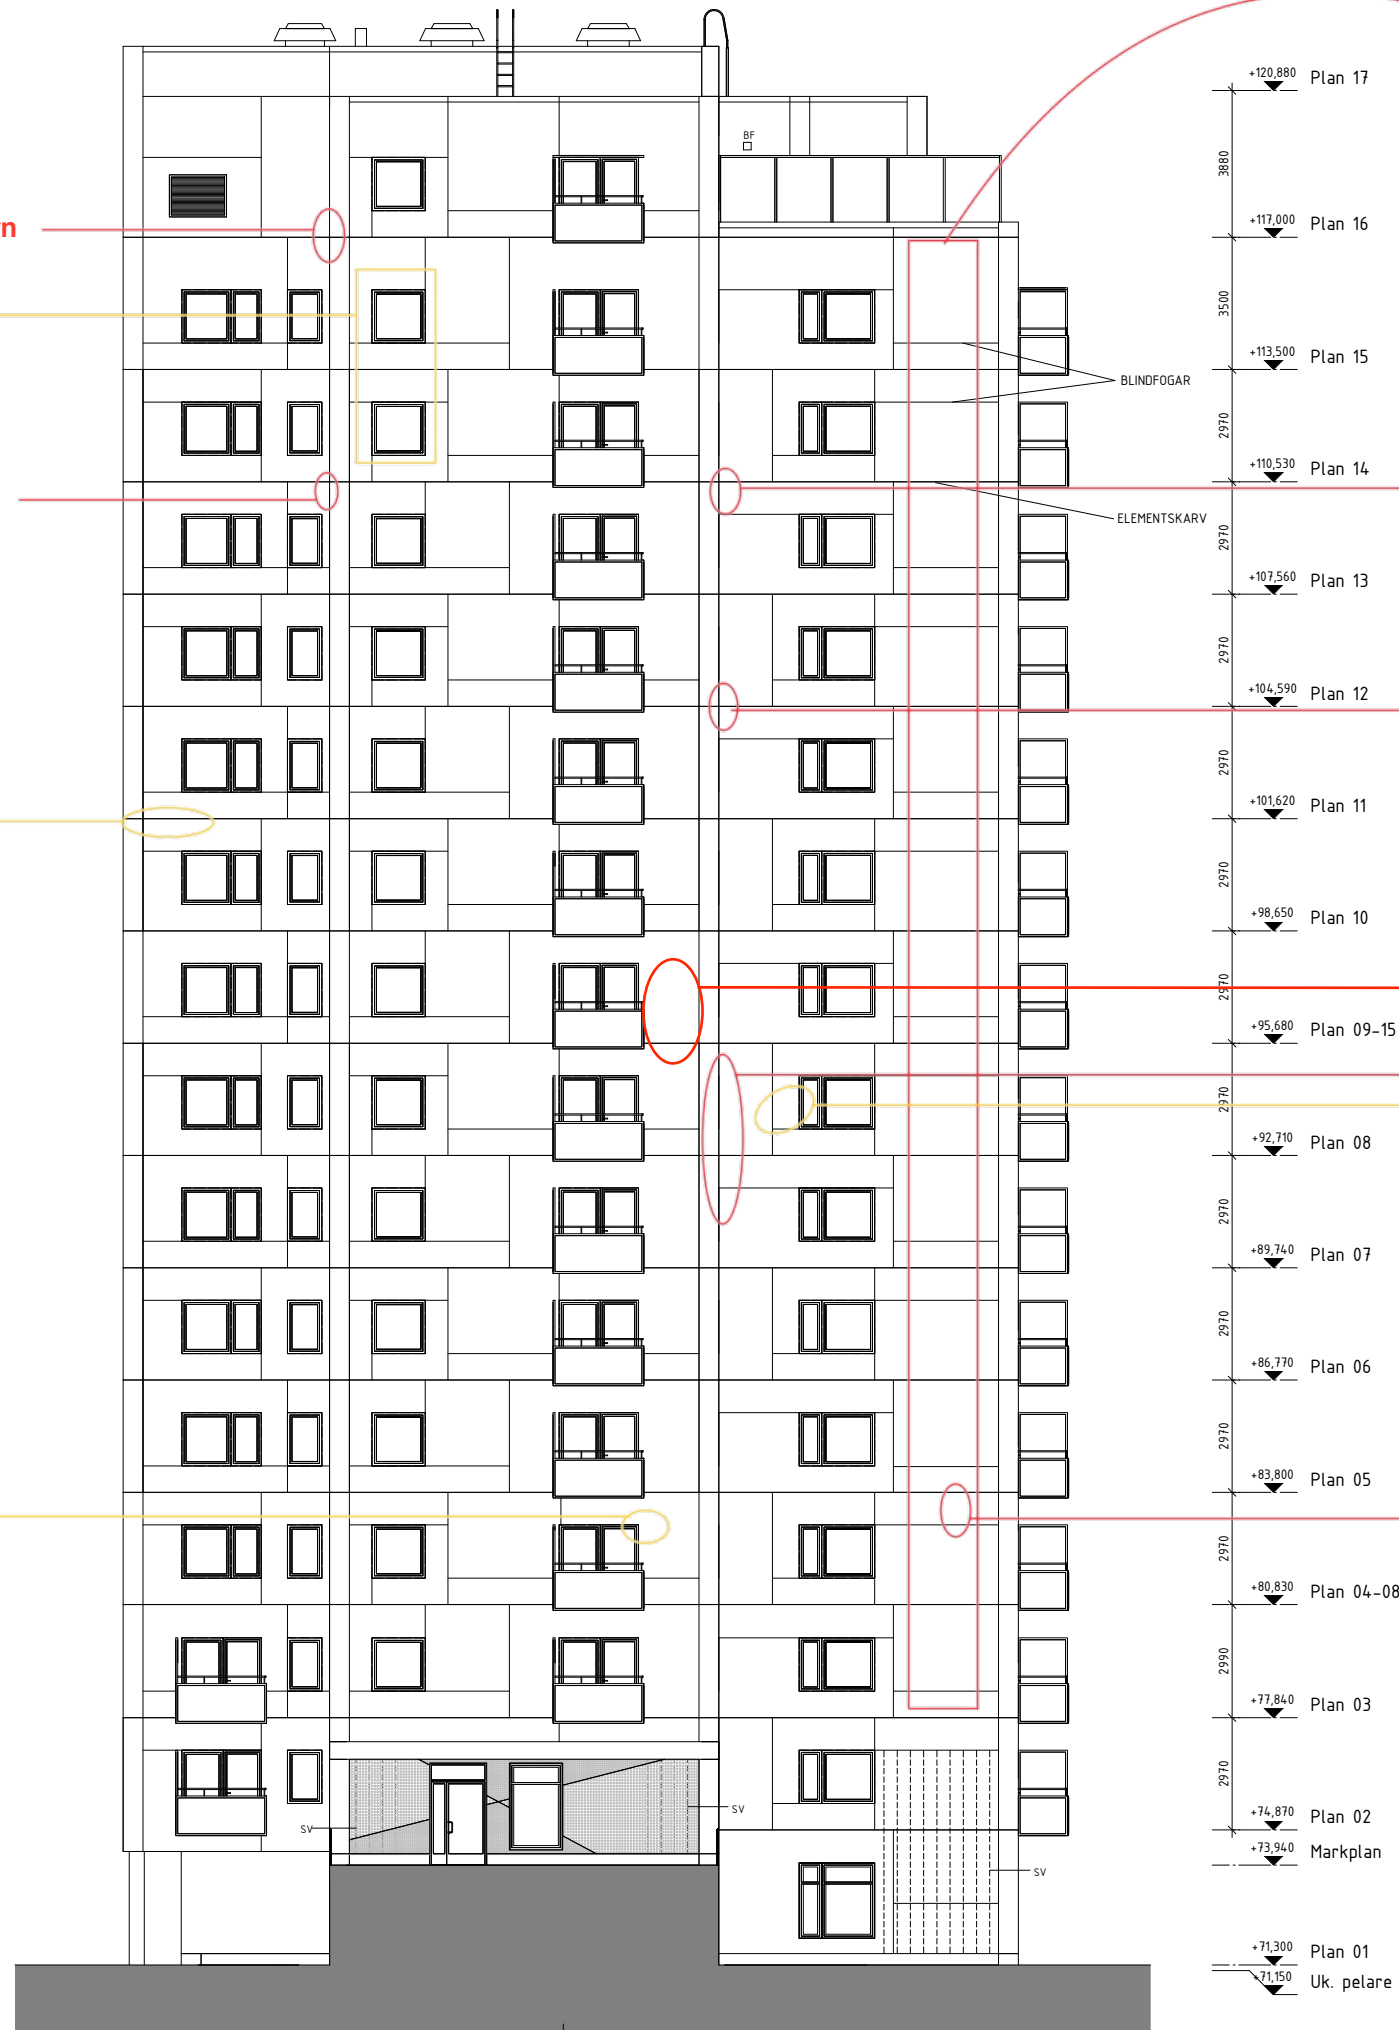
9. Ovanligt kallt till vänster om fönster

7. Varmt område vid fog

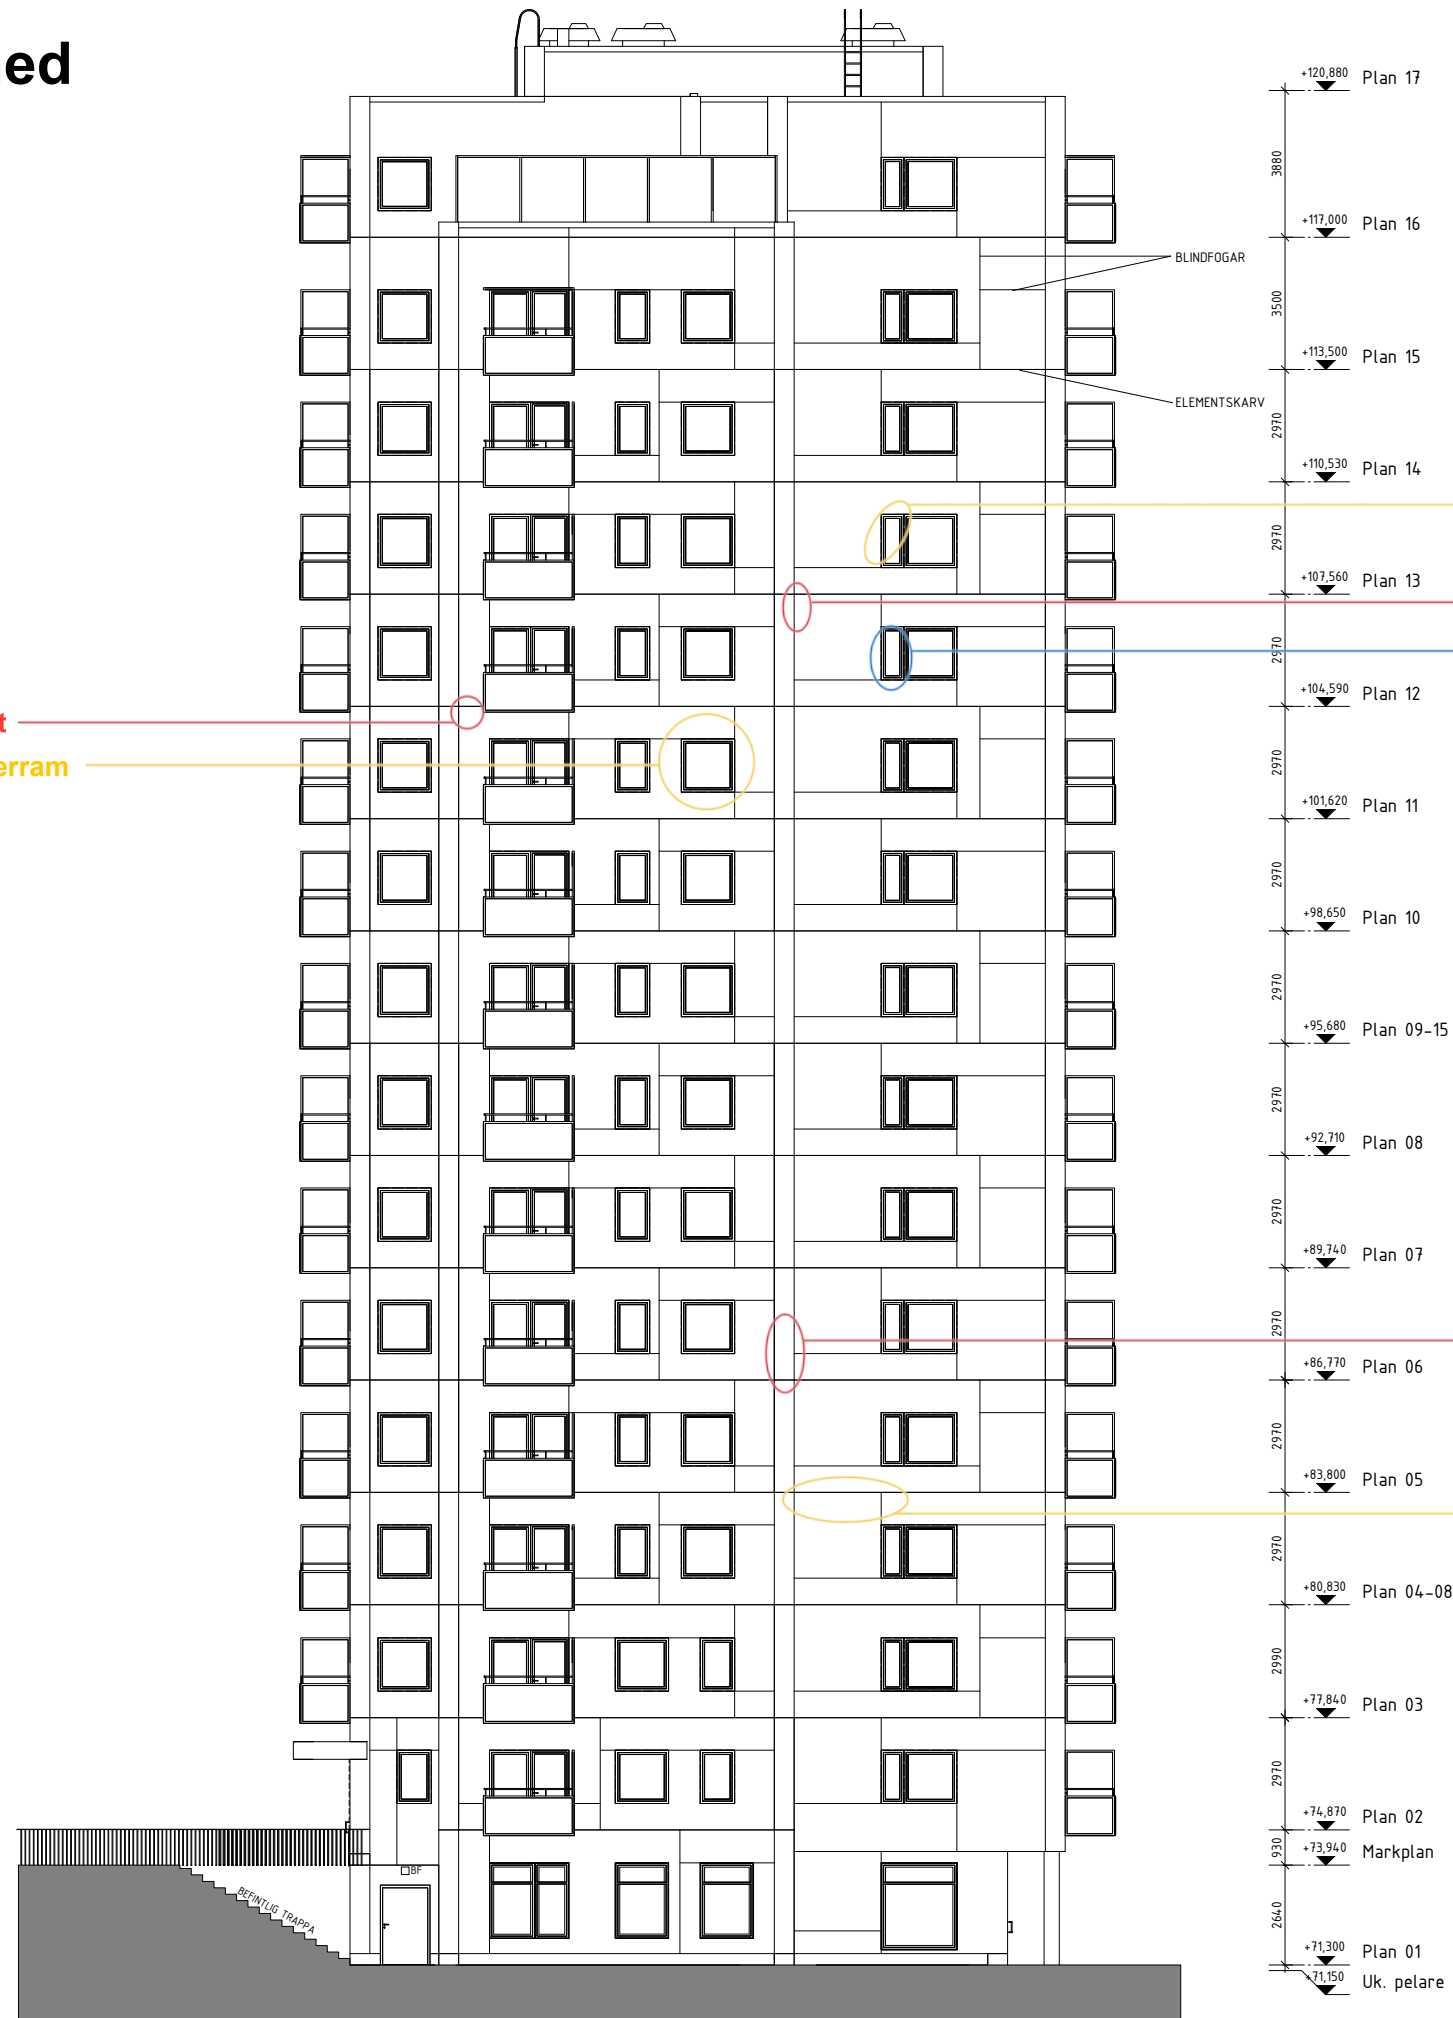
14. Värme på rundat hörn

13. Svag värme i fog
