Undersökning av orsaker till för hög övervärme i flerbostadshus

En rapport om övertemperatur i flerbostadshus

Examensarbete inom högskoleingenjörsprogrammet Samhällsbyggnadsteknik

Göteborg, 2024

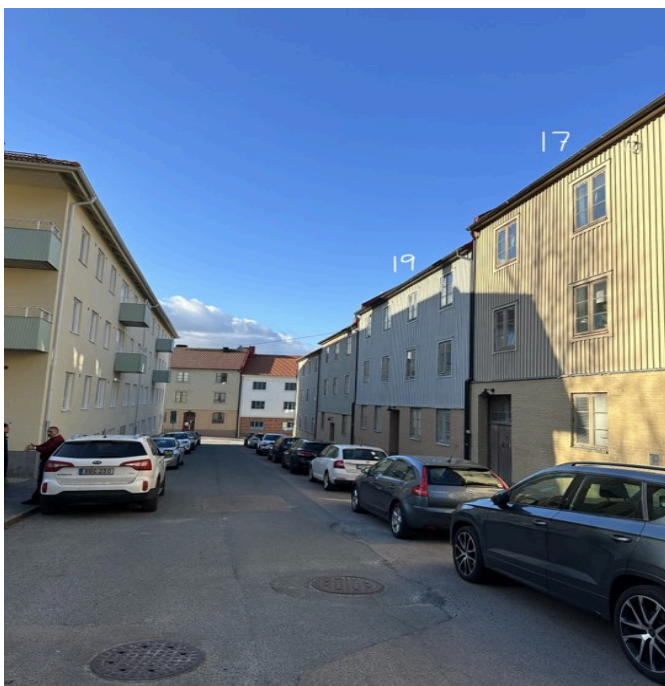
Bild 6: Oljekvarnsgatan, egentagen bild ca kl 18

Bilden visar både Oljekvarnsgatan 17 (står som 17 i bilden ovan) och Oljekvarnsgatan 19 (står som 19). Bilden är tagen strax efter klockan 18 den 22 april, där solen är på väg ner. Till vänster i bild ser man byggnaden som skuggar stora delar av Oljekvarnsgatan 19, speciellt under denna tid. Då Oljekvarnsgatan 17 inte har något som täcker byggnaden får därför denna byggnad mer solljus per dag. Observera att resonemanget gäller vid solnedgången, över dagen har båda byggnaderna ungefär samma mängd solljus så det är inte stor skillnad mellan dem.

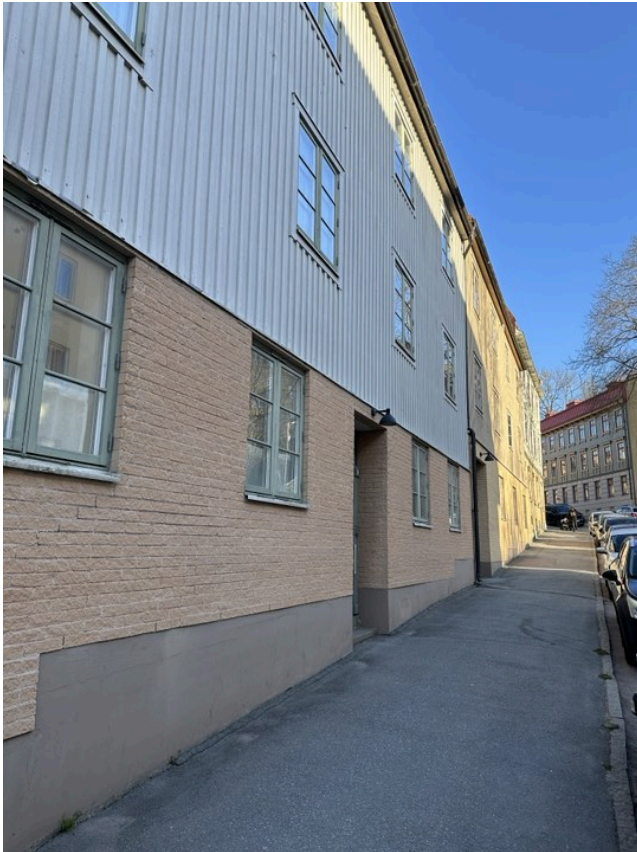
Bild 7: Oljekvarnsgatan, egentagen bild.

I bilden ovan ser man byggnaden från motsatt riktning, där byggnad nummer 19 syns direkt till vänster och sedan nummer 17 därefter. Skuggan under solnedgången syns tydligare i bilden ovan, där stora delar av nummer 19 är täckt av byggnaden mittemot.

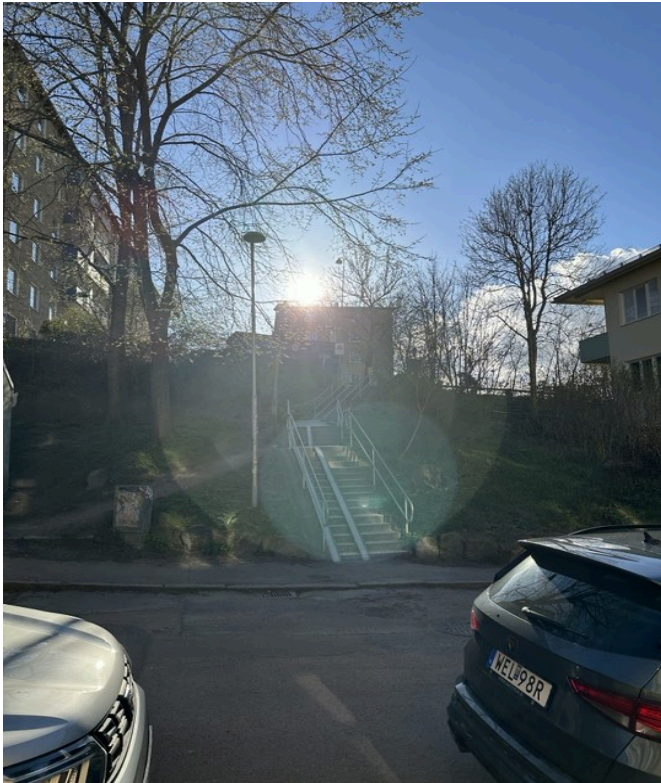
Bild 8 : Oljekvarnsgatan, egentagen bild

Bilden ovan visar ytan mitt emot Oljekvarnsgatan 17. På denna plats finns ingen byggnad som täcker för solljuset under solnedgången så detta leder till att nummer 17 får mer solljus på fasaden. Man ser även att det är en höjdskillnad på några meter från början på trappan till slutet, dock påverkar inte detta byggnaden så mycket då det knappt utgör någon skugga. Eftersom det finns byggnader även ovanför trappan som är ännu högre upp (som man kan se på bilden).

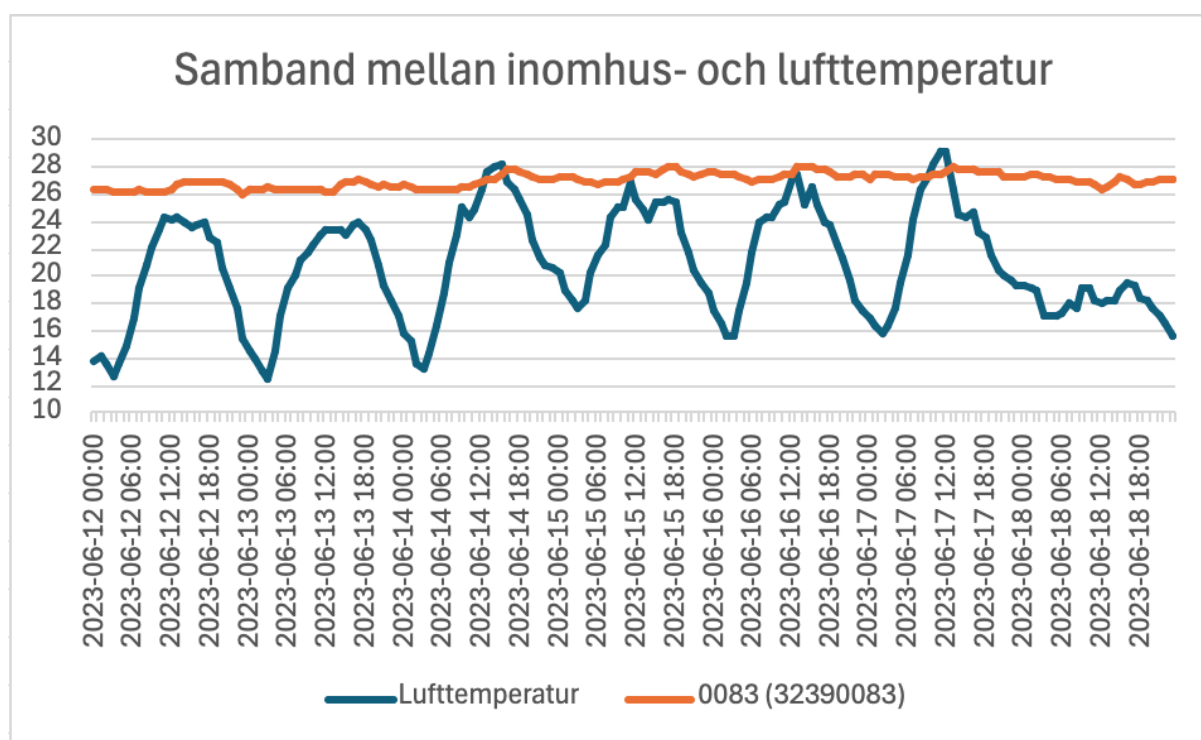
Diagram 1: Samband mellan inomhus-och lufttemperatur i lägenhet 0083

Diagrammet ovan redovisar sambandet mellan temperaturen inomhus i lägenheten samt lufttemperaturen utomhus. Lufttemperaturen skiljer sig en del beroende på vilken tid på dygnet det är medan inomhustemperaturen i lägenheten har ganska stadigt värde konstant genom veckan som undersökts. För att få fram detta samband undersöktes mätdatan från alla timmar under veckan på lägenheten samt alla timmar under veckan på uteluftstemperaturen.
