# Utvärdering av korroderade betongpålar i hamnkonstruktioner

Examensarbete inom högskoleingenjörprogrammet  
Samhällsbyggnadsteknik

Ruben Bång Brunström  
Gustav Ekdahl

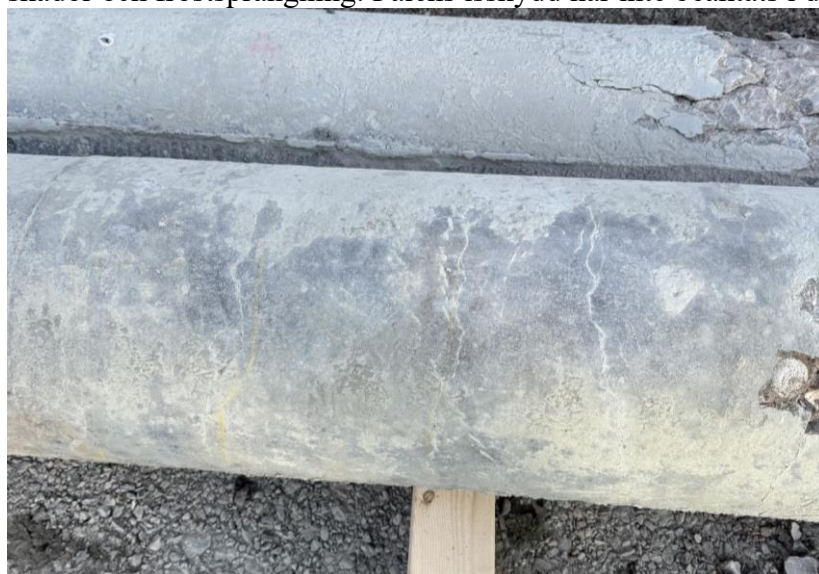
Figur 10 - Foto: Ruben Bång Brunström och Gustav Ekdahl, markering av sprickor och mätning.

Pålen kapades i tre sektioner om fem till sex meter, och pålens geometri mättes manuellt med tumstock för att jämföras med ritningsunderlag. Täcksiktet uppmättes till cirka 60 mm på den övre, grövre delen av pålen, och till cirka 40 mm på den nedre delen. Mätningar av täcksiktet genomfördes även med två olika typer av täcksiktsmätare, dessa visade sig dock svåränvända på den cirkulära pålens yta och gav ofullständiga värden. Armeringsdiametern i den övre delen uppmättes med längsgående armering på 25 mm med 10 mm spiralbyglar, medan den nedre delen hade 20 mm armering i

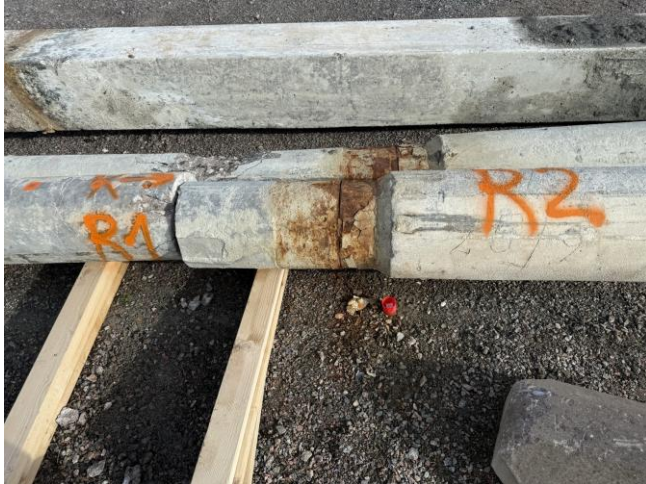
Figur 11 - Foto: Ruben Bång Brunström och Gustav Ekdahl, markering av pålen sektioner och mätning.

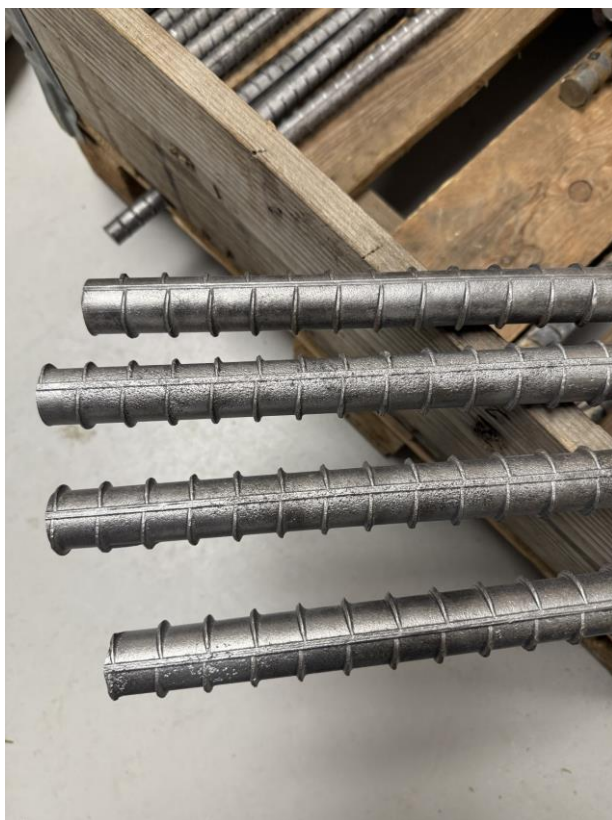
Figur 19 - Foto: Ruben Bång Brunström och Gustav Ekdahl, närbild av korrosionsangrepp på armeringsjärnen.

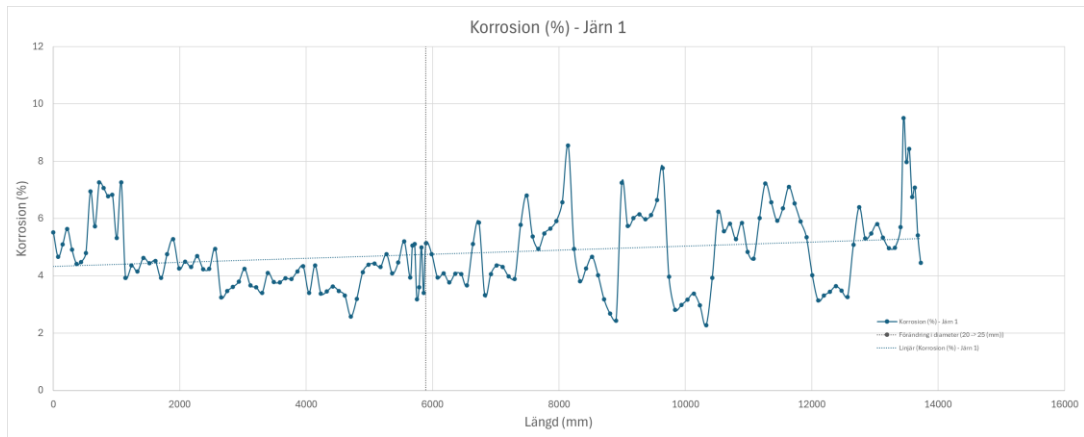
Korrosionsprofilen längs järnets längd visar successiva variationer utan större avbrott, med en viss ökning mot den delen av järnet med 25 mm i diameter. Graferna visar flera toppar som överstiger 6,2% förlust, medan mellanliggande sektioner håller sig kring medelvärdet. Förändringar i profilens jämnhet antyder förekomst av zoner med mer koncentrerad skada.

Figur 20 - Korrosionsförlust (%) för Järn 1 (vit), den grå-streckade linjen markerar dimensionsändringen från Ø20mm till Ø25mm. Egen Bearbetning.

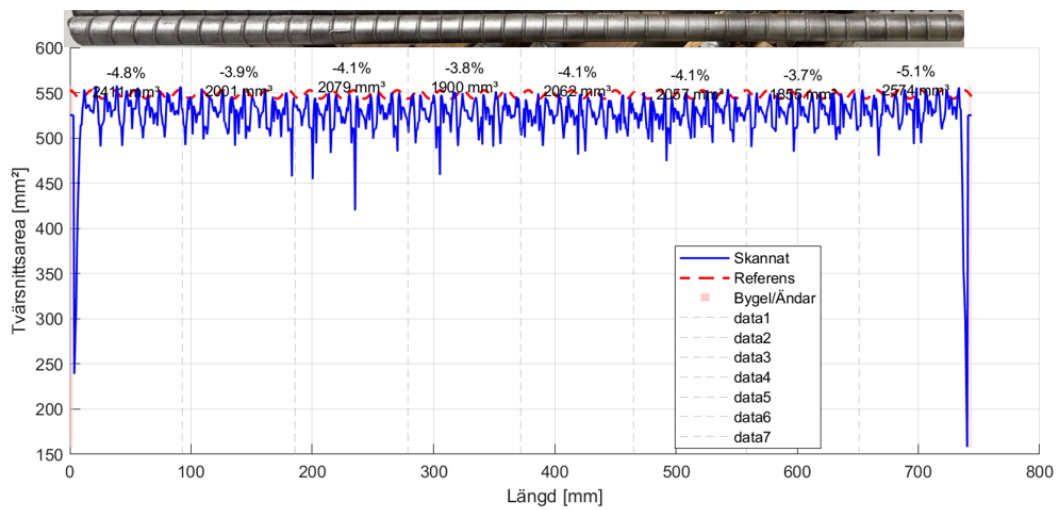
Figur 21 - Segmentvis korrosion över segment 10 av 40, del av järn 1 (vit). Egen Bearbetning.

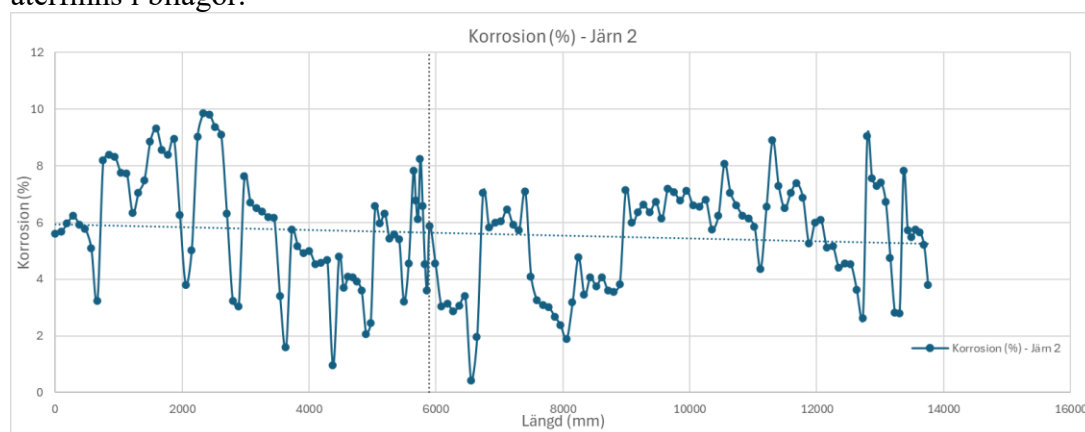
Korrosionsprofilen visade flera toppar över 7,5% förlust, särskilt i mittsektionen. Vissa områden uppvisade stor variation mellan höga och låga värden, vilket resulterade i en mer ojämna profil jämfört med järn 1. Det fanns flera tydliga zoner där korrosionen var koncentrerad inom begränsade längdintervall.

Figur 22 - Korrosionsförlust (%) för Järn 2 (rosa), den grå-streckade linjen markerar dimensionsändringen från Ø20mm till Ø25mm. Egen Bearbetning.

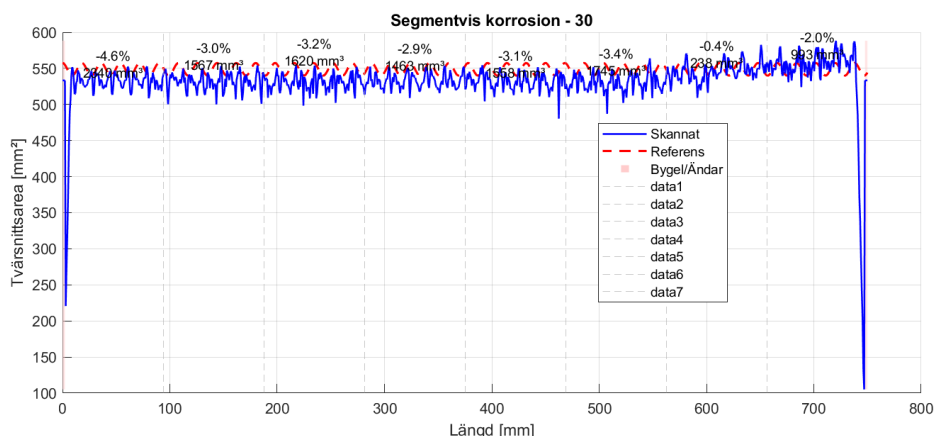
Figur 23 - Segmentvis korrosion över segment 30 av 40, Järn 2 (rosa). Egen Bearbetning.

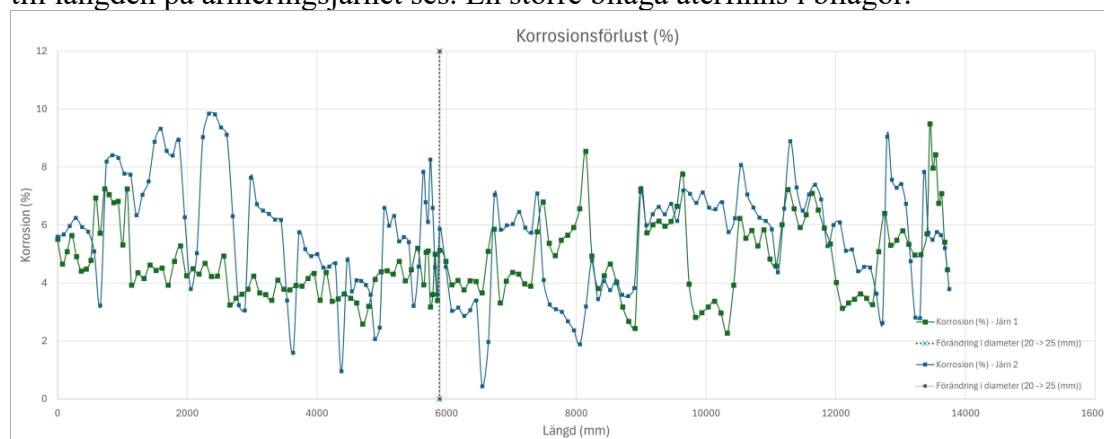
Jämförelse mellan de två armeringsjärnen visar att järn 2 uppvisade högre genomsnittlig korrosion samt fler lokala toppar i förlustprocent. Järn 1 hade mer jämnt fördelad skada med något färre extrema värden. Båda järnens resultat visar korrosionsprofiler som möjliggör identifiering av zoner med förhöjd nedbrytning längs längdaxeln. Totalförlusterna ligger i samma storleksordning för båda järn, vilket bekräftar förekomsten av utbredd men varierande korrosionspåverkan i de undersökta proverna. Gropfrätning på båda järnen var minimal, men med större omfattning över järn 2 än järn 1.

Figur 24 - Graf över korrosionsförlust (%) för både järn 1, i grönt, och järn 2, i blått. Den grå-streckade linjen markerar dimensionsändringen från Ø20mm till Ø25mm. Den gröna linjen representerar järn 1 och den blåa representerar järn 2. Egen Bearbetning.

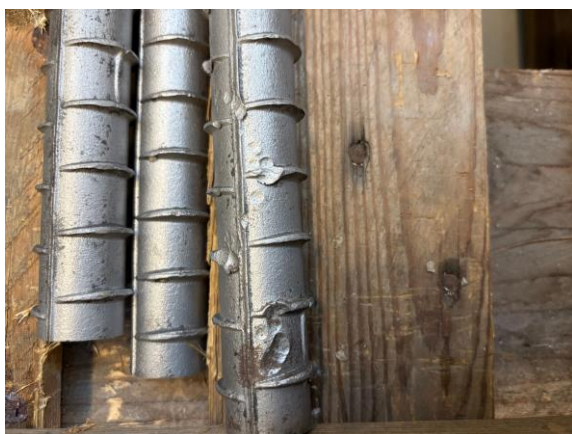
Det bör även understrykas att en viss del av de identifierade geometriavvikelseerna inte nödvändigtvis är orsakade av korrosion. Under projektet så noterades att vissa deformationer, skador och avvikelser på armeringsjärnen inte hade uppstått på grund av korrosion, utan kunde härledas till orsaker som till exempel mekaniska skador från tillverkning, installation, vattenbilning eller extraktion från betongen. Dessa utgjordes av djupare deformationer med oregelbundna mönster, sannolikt orsakade av mekanisk påverkan som nämnt. Dessa skador kan feltolkas som gropfrätning i analysen, men har annan uppkomst och bör särskiljas vid tolkning av mätdata. Ett exempel på en sådan skada kan ses i figur 27 nedan.

Figur 27 - Foto: Ruben Bång Brunström och Gustav Ekdahl, skador på armeringsjärnen som inte uppstått i följd av korrosion.
