## Skador på parkeringsdäck av betong

Skadeorsaker och reparationsåtgärder

Examensarbete inom högskoleingenjörsprogrammet Byggingenjör

Institutionen för bygg- och miljöteknik  
CHALMERS TEKNISKA HÖGSKOLA  
Göteborg 2007  
Examensarbete 2007:47

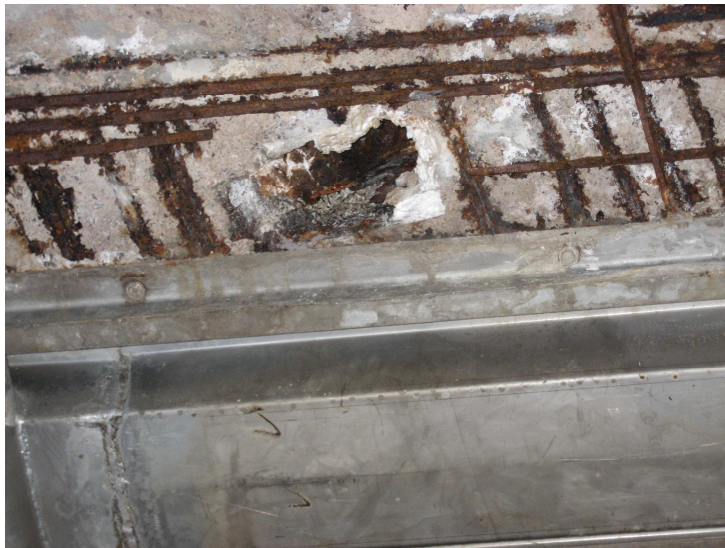
**Figur 8.** Söndervittrad betong med frigjord armering.

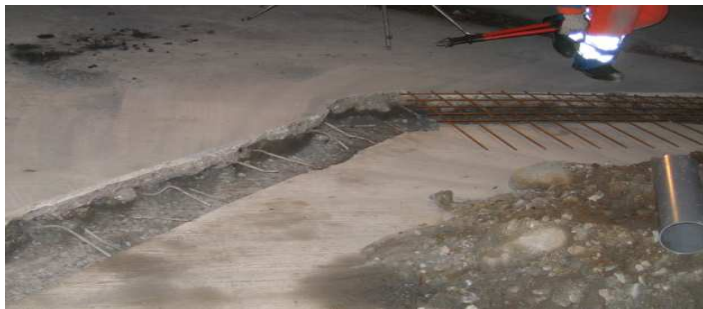
**Figur 14.** Bortbilad betong med ny armering.

Då betongen redan blivit skadad finns det ett antal åtaganden för att åtgärda dessa skador. Det första som görs är att all skadad betong tas bort, till exempel genom vattenbilning, se kap 4.2.1. Vilken metod som används för detta beror på hur mycket av betongen som skall tas bort samt med vilka arbetsmetoder som kan tillämpas i den rådande lokalen. Behandlingen skall resultera i en skrovlig och ren yta som är fri från sprickor. Detta för att skapa fäste för det material som betongen skall lagas med. Då lagning av betong sker, måste oftast ny armering placeras in i konstruktionen då den skadats, förstörts vid bilningen, varit otillräcklig från början eller varit felplacerad. Figur 14 visar hur ny armering placeras i den bortbilade ytan.

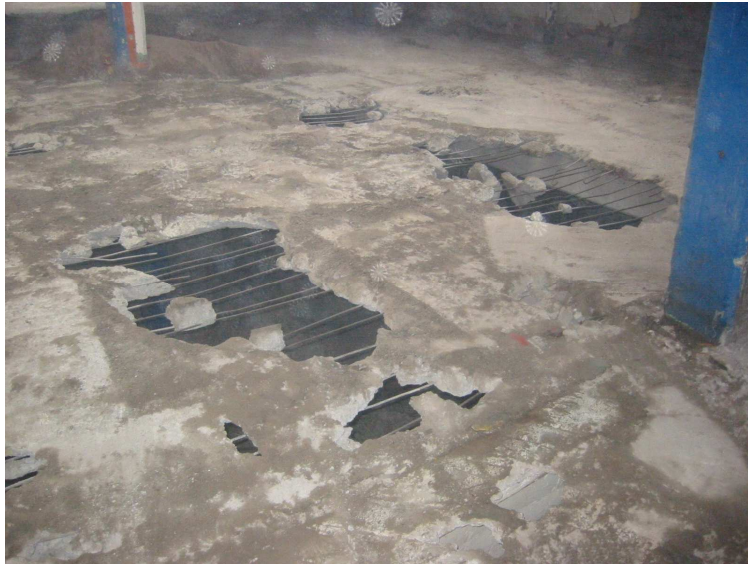
**Figur 24.** Skadat parkeringsdäck.

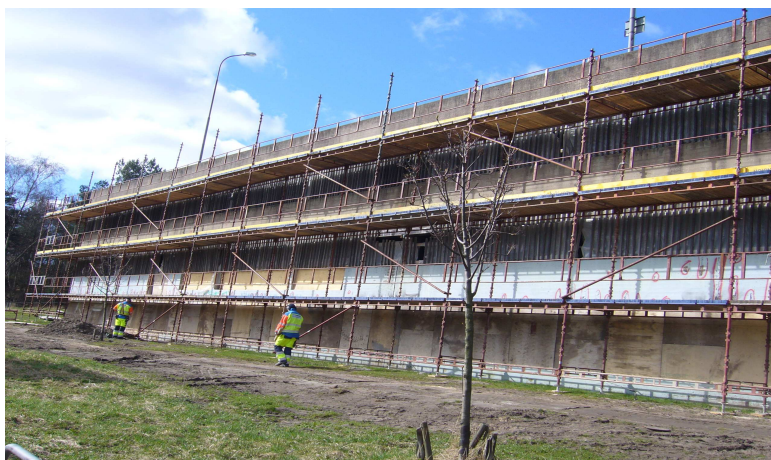
**Figur 28.** Parkeringsdäck under reparation i Högsbo.

På Tunnlandsgatan i Högsbo, Göteborg, finns ett parkeringsdäck som byggdes 1962 och i början på 2000-talet ansåg parkeringsdäckets förvaltare, Bostads AB Poseidon, att en renovering var nödvändig. År 2001 gjordes således en kartering över de skador på parkeringsdäcket som uppkommit sedan det byggdes för 40 år sedan. Utifrån karteringen beslöt Bostads AB Poseidon att en renovering var tvungen att genomföras och de lade ut ett förfrågningsunderlag varpå den slutliga entreprenören fastställdes till Vägverket Produktion AB. Entreprenaden påbörjades 15 januari 2007 och planeras vara färdigställd i mitten på sommaren samma år. Då Vägverket Produktion AB är klara tar en annan entreprenör över för att bygga på fastigheter på parkeringsdäcket. Denna entreprenör är i dagsläget inte fastställd.

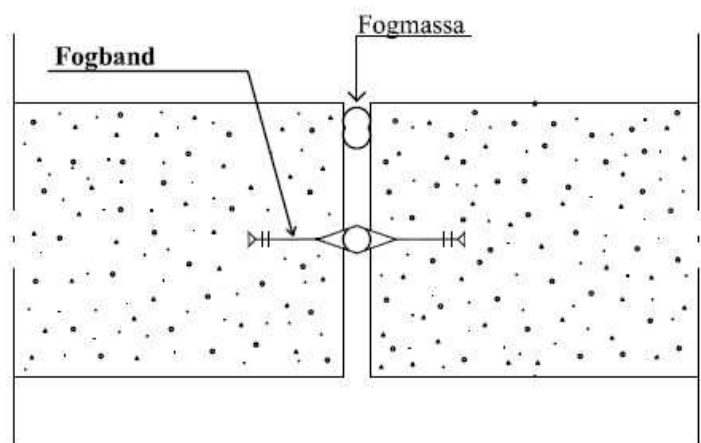
En del av dilatationsfogarna mellan bjälklagen var helt öppna. På dessa ställen hade hängrännor placerats för att leda bort läckagevattnet. Trots denna åtgärd läckte det vatten på betongen på grund av att skarvarna mellan hängrännorna inte var helt täta.

**Figur 30.** Dilatationsfog mellan två betongbalkar. *Uno Gunnarsson* (R35:1984)

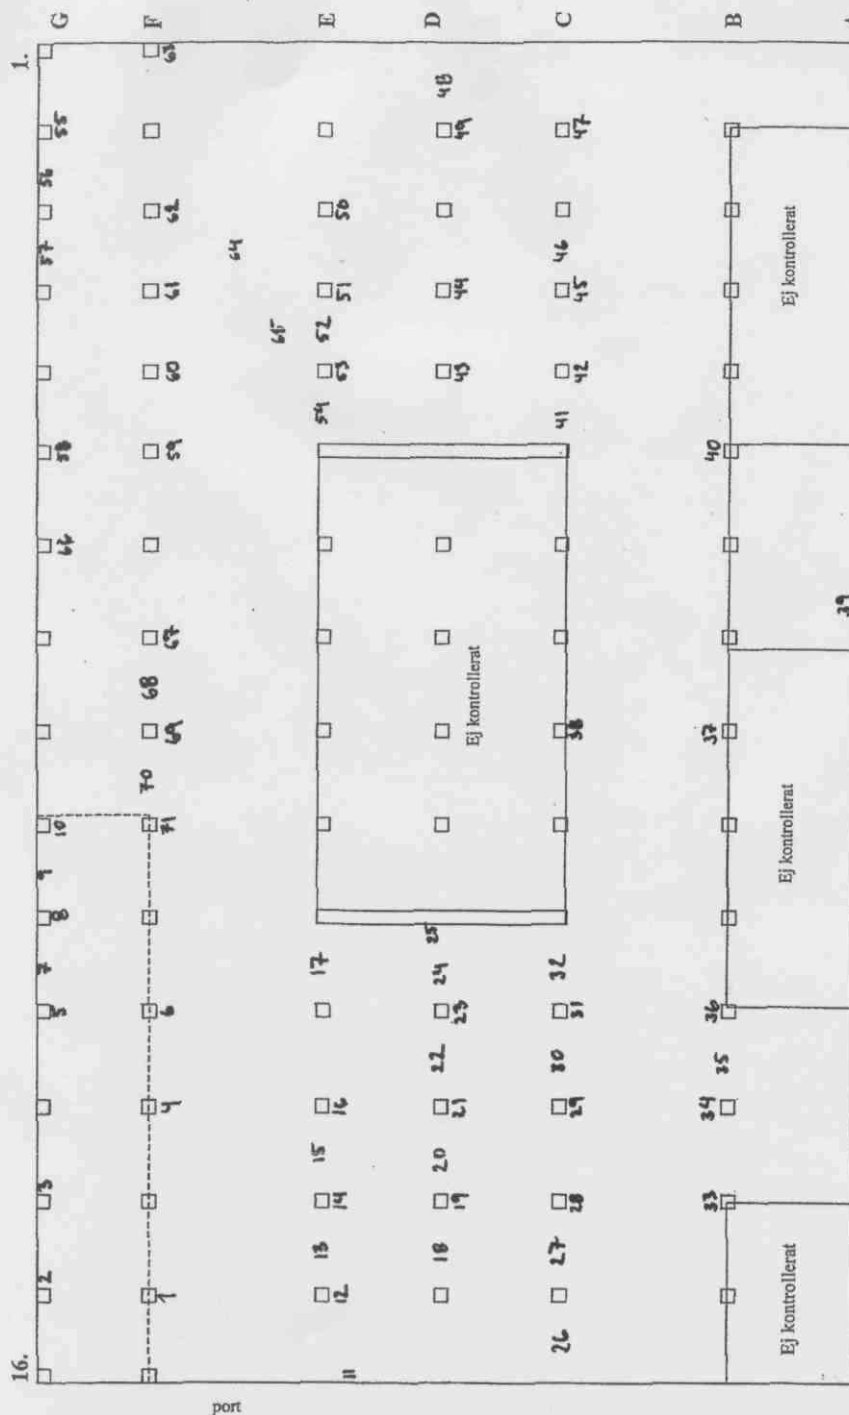
### Plan 1

- 48. Mindre spjälkning i balk
- 49. Spjälkning, nedre del
- 50. Spjälkning, nedre del
- 51. Mindre spjälkning
- 52. Mindre sprickor i balk
- 53. Spjälkning, nedre del
- 54. Mindre sprickor i balk
- 55. Spjälkning
- 56. Spjälkning i balk
- 57. Mindre spjälkning i balk
- 58. Spjälkning
- 59. O/s valv skadat runt pelare
- 60. Spjälkning, nedre del
- 61. Spjälkning
- 62. Spjälkning, nedre del
- 63. Skada i vägganslutning
- 64. U/s valv längsgående spricka, kalkutfällning
- 65. U/s valv tvärgående spricka, kalkutfällning
- 66. Spjälkning
- 67. Spjälkning, nedre del
- 68. Spjälkning i balk
- 69. Spjälkning
- 70. Mindre sprickor i balk
- 71. spjälkning

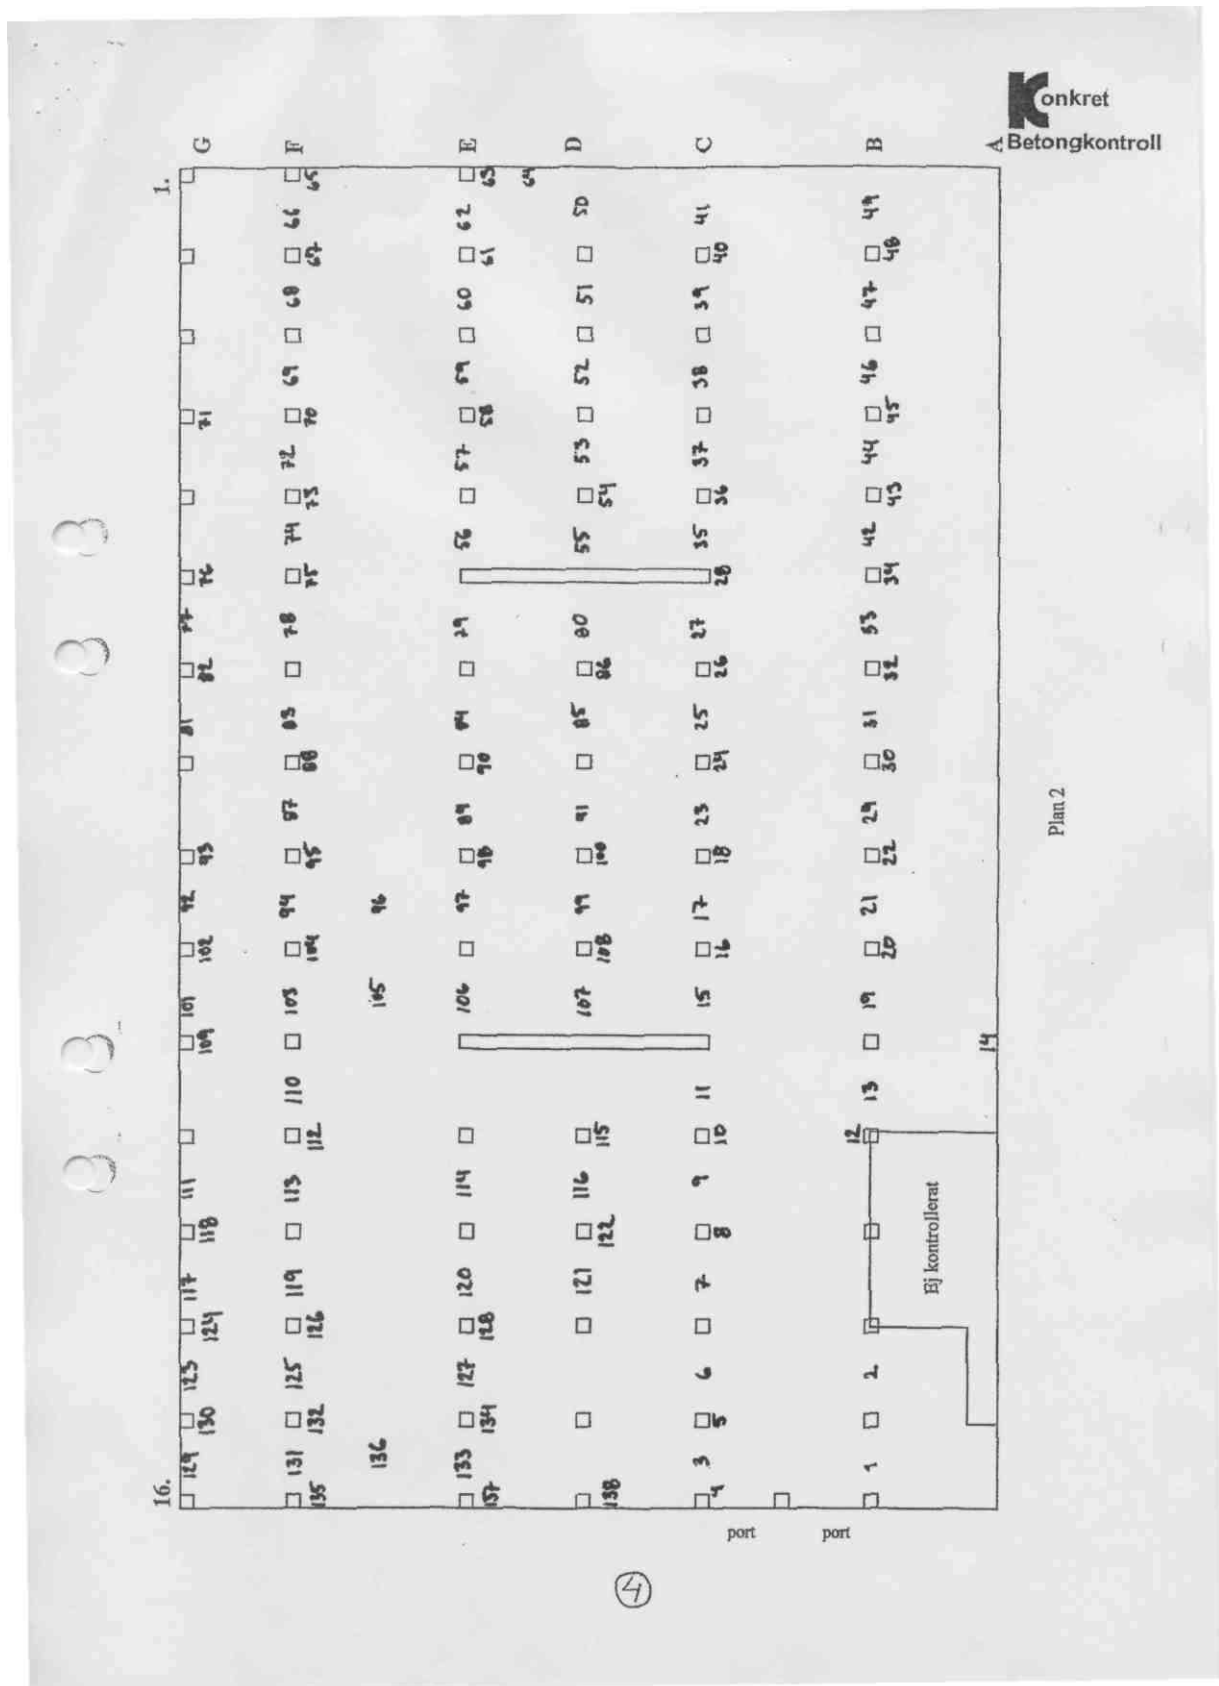
## Skadekartering; Tunnlandsgatan plan 2

- 137. Spjälkning, nedre del
- 138. Spjälkning, nedre del
