Fallstudie för olyckor på E4:en Söderhamn till Enånger

Hur otillräckligt tvärfall samt snedlutning påverkar olycksstatistiken

Examensarbete inom högskoleingenjörsprogrammet

EXAMENSARBETE LBTX30-19-01

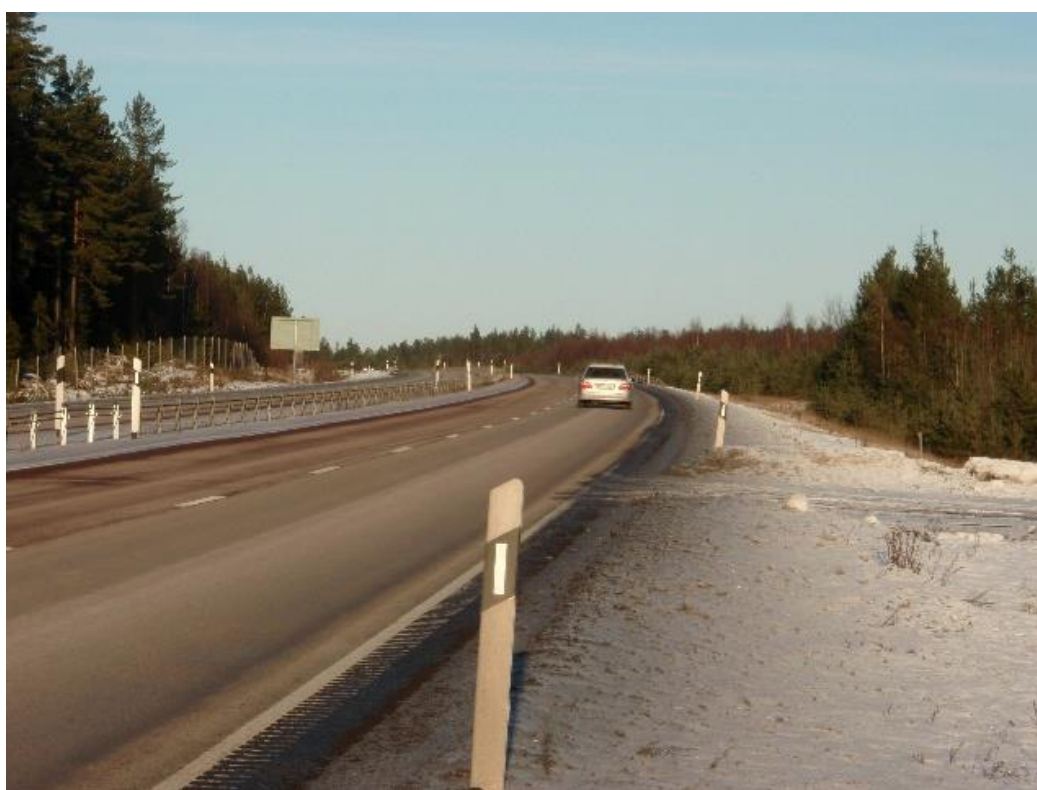
Figur 5.2 Kurva på E4:an med negativt tvärfall

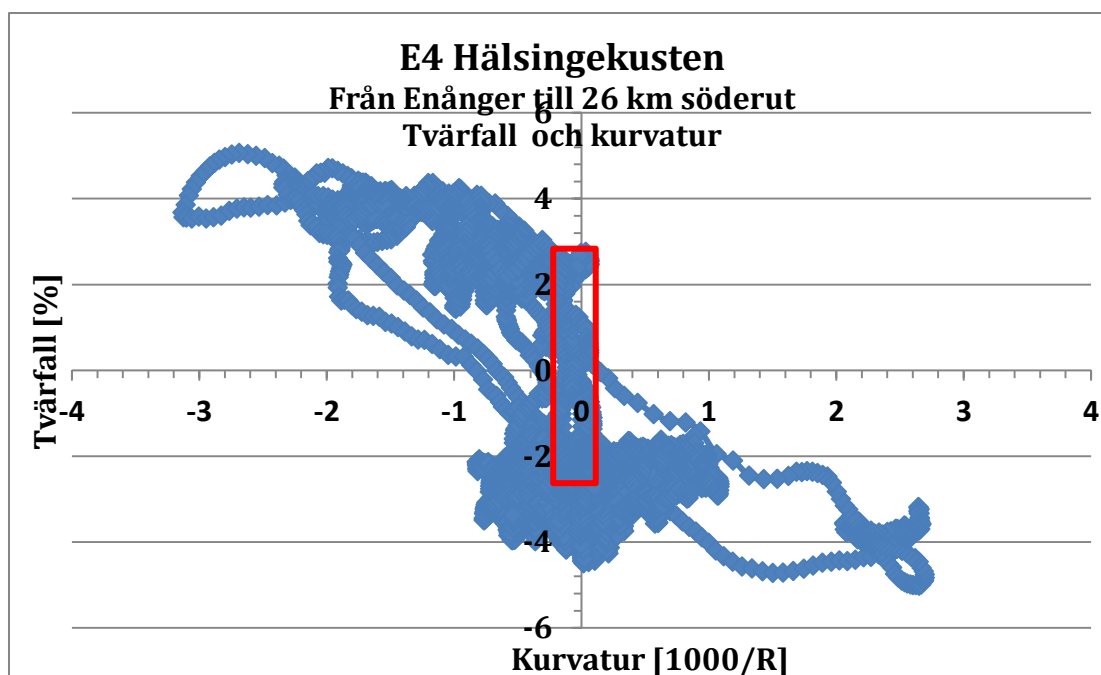
Figur 5.4 Tvärfall och kurvatur

Figur 5.4 illustrerar utfallet mellan kurvatur och tvärfall där en punkt plottas för varje vägmeter, den röda rektangeln markerar de punkter som inte lever upp till trafikverkets standard. En Radie på 4500 meter motsvarar en kurvatur på 0,22 vilket medför att samtliga punkter som är mindre än -0,22 eller större än 0,22 skall ha ett tvärfall på minst 2,5 %. Samtliga punkter inom rödmarkerat område uppfyller inte trafikverkets föreskrifter. Tabell 5 visar på stor variation av tvärfall vid likartade kurvradii.

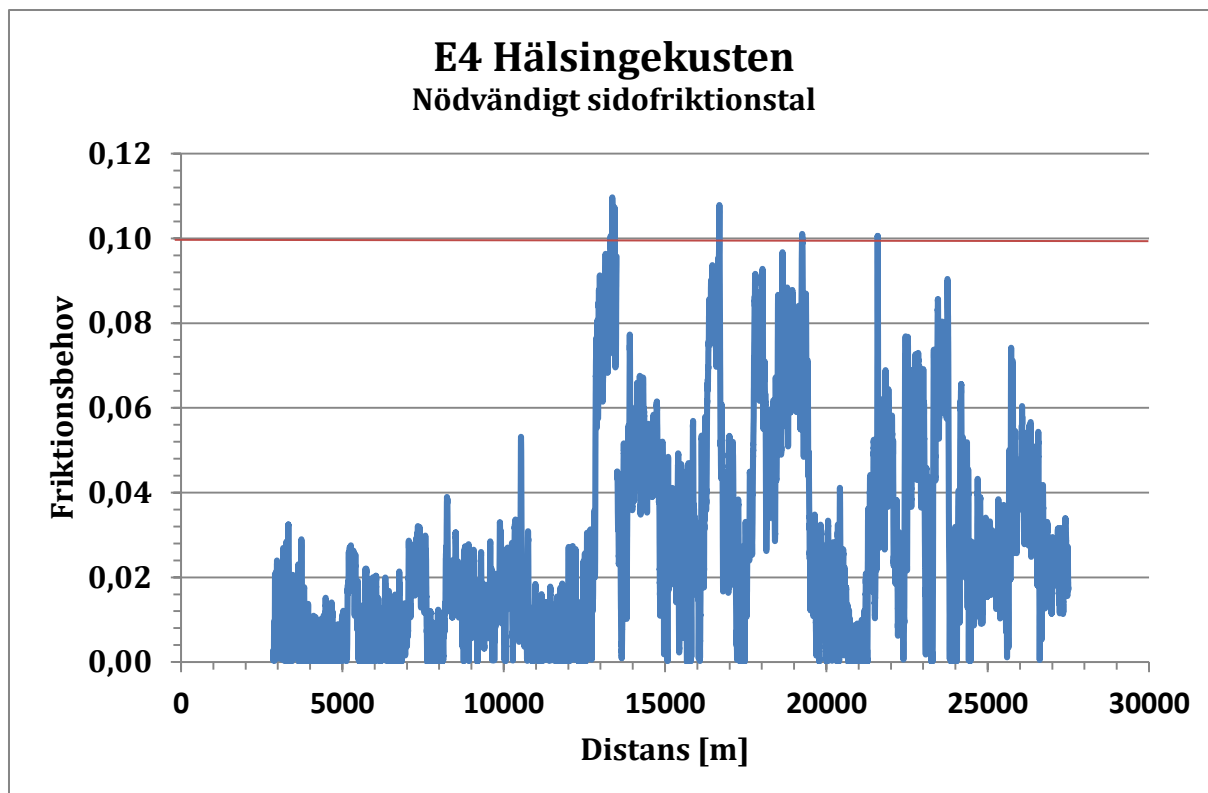
Figur 5.5 Behov av friktion på utvald sträcka av E4

Sidofriktionsbehov även benämnt sidofriktionsbehov är en funktion av dimensionerande hastighet, kurvradie och tvärfall som används för att bedöma hur stor kraft däckens friktion behöver motstå i sidled. Max tillåtna är 0,14 men studier har visat på att det finns ett samband mellan lägre sidofriktionstal och minskat andel olyckor (Granlund 2012). 0,10 är normal dimensionerande sidofriktion (VGU 2004) vilket vägsträckan överstiger på ett flertal områden vilket kan utläsas från figur 5.5. Friktionsbehovet överstiger aldrig den maximalt tillåtna nivån på 0,14. Problemet med detta är att med dubbfria vinterdäck på vägar med tunn ishinna ofta understiger 0,05 vilket medför att det finns otillräcklig friktion (Granlund 2012).

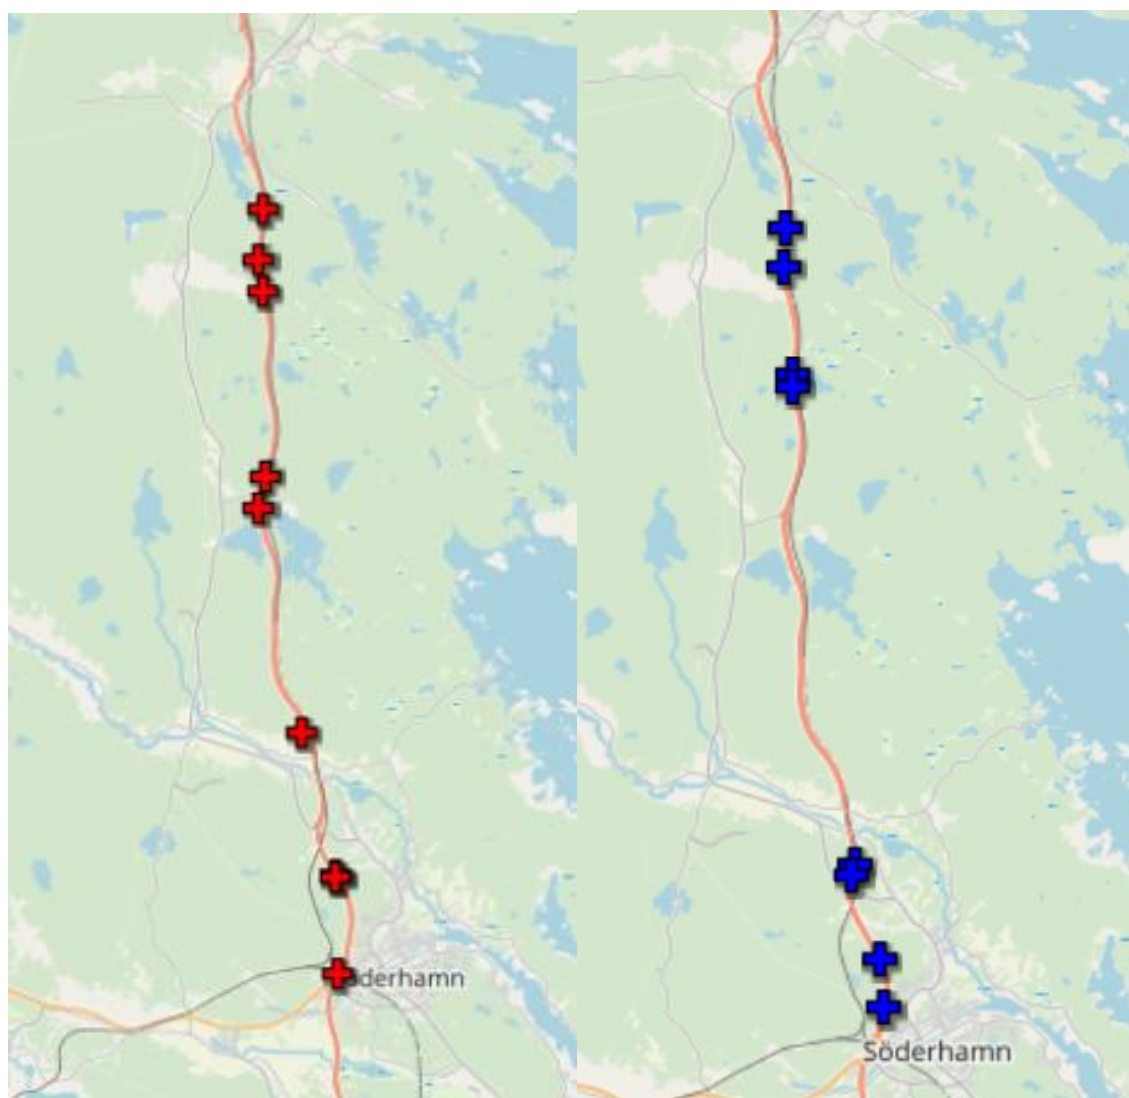
Figur 5.6 Till vänster olyckor i norrgående riktning markerade i rött, till höger olyckor i södergående riktning markerat i blått

För att utreda om det finns ett samband mellan negativt skevade kurvor och ökad olycksfrekvens har olyckor som skett vid vinterväglag sorterats ut för vidare analys. Anledningen till urvalet är att det teoretiskt ska vara under de förutsättningarna skillnaderna är störst, då fordonet får mindre hjälp av vägbanans friktionskraft och behovet av positivt tvärfall är därmed större. Vad som definierade vinterväglag var om det på väglag stod ”snö”, ”is” eller ”fuktig” under perioden november-mars då genomsnittstemperaturen är under 0 grader C. Även olyckor där orsaken inte torde ha någon koppling till vägenstvärfall som exempelvis vändningsolyckor sorterades bort. Definitionen av en kurva sätts på tre olika nivåer av att radien på kurvan är mindre än 8000 m, 4500 m samt 3000 m baserat på ett snitt av kurvaturen på en vägsträcka av 20 meter. Totalt var det 20 stycken olyckor som skedde vid väglag som kvalificerade in på vinterväglag se figur 5.6. Ytterligare en olycka sorterades bort då även om det gick att fastställa att olyckan skett på E4:an inte kunde fastställas i vilken riktning vilket medför att kurvaturen ej heller kunde fastställas. Vidare bör noteras att det primärt är vänsterkurvor som saknar stödjande tvärfall då det naturliga tvärfallet för vägbanan medför att alla högerkurvor har ett tvärfall som motverkar sidkraften i fordonet.

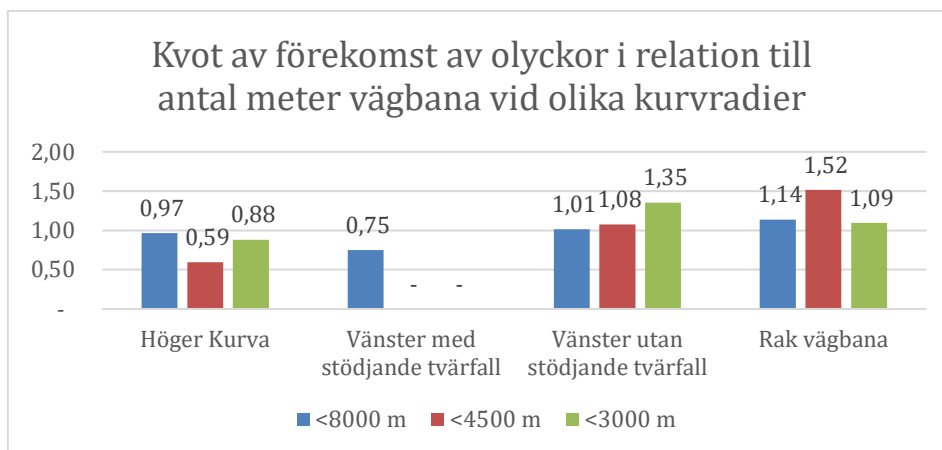
Figur 5.7 Kvot på olycksfrekvensen i förhållande till procentuell fördelning av vägtyp

I figur 5.7 visualiseras kvoten av antalet olyckor i relation till procentuell fördelning av vägtyp. Det visar på ett samband mellan minskad kurvradie och ökad andel av olyckorna som sker i kurvor utan stödjande skevning. Andelen olyckor ökar även på raksträckorna men minskning sker i kurvor med positiv skevning.

Av olyckorna som skedde i kurvor med en radie mindre än 4500 meters var resultatet att 100 % av olyckorna skedde i kurvor som inte levde upp till normen med 2,5 % skevning (se Tabell 5.8). Av högerkurvor med stödjande tvärfall var skevningen istället otillräcklig i samtliga fyra fall. I vänsterkurvorna var det ingen av olyckorna som skedde i vänsterkurva med positiv skevning utan samtliga hade negativ skevning vilket inte lever upp till normen.

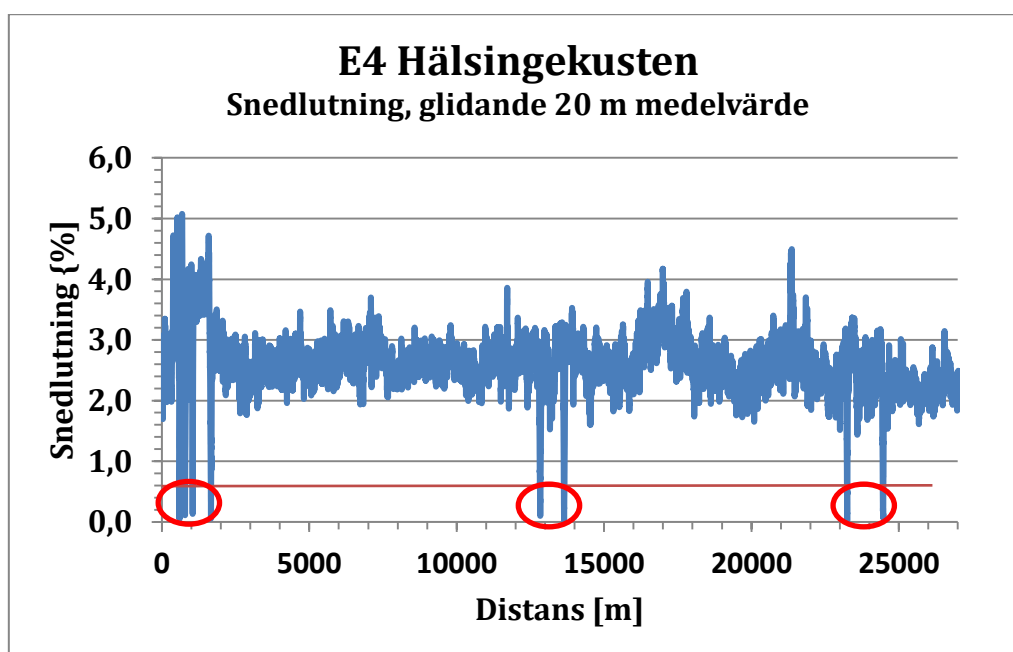
Figur 5.8 Snedlutning på vägsträckan södergående riktning

Enligt Trafikverkets normer skall snedlutningen alltid vara större än 0,5 % för att effektivt kunna leda bort vatten från vägbanan. På vägsträckan mellan Söderhamn och Enånger följs ej normen på 1,7 % av vägsträckan och det är främst i skevningsövergångarna det avviker från normen vilket kan ses i tabell 9. Av de totalt 57 olyckorna som inträffade under perioden 2003-2009 var det en av olyckorna som inträffade på ett vägavsnitt med otillräcklig snedlutning. Det ger en olyckskvot på 1,005 per kilometer för andelen olyckor som skett på vägsträcka med otillräcklig snedlutning i relation med vägsträckan med tillräcklig snedlutning vilket är i det närmaste normalfördelat.
