Processkontroll vid lasersvetsning av rostfria rör Process control during laser welding of stainless steel pipes

Examensarbete för högskoleingenjörsexamen inom Maskiningenjörsprogrammet

Institutionen för Material- och tillverkningsteknik
Avdelningen för Avancerad oförstörande provning
CHALMERS TEKNISKA HÖGSKOLA
Göteborg, Sweden, 2011
Examinator: Kenneth Hamberg
Examensarbete No. 64/2011

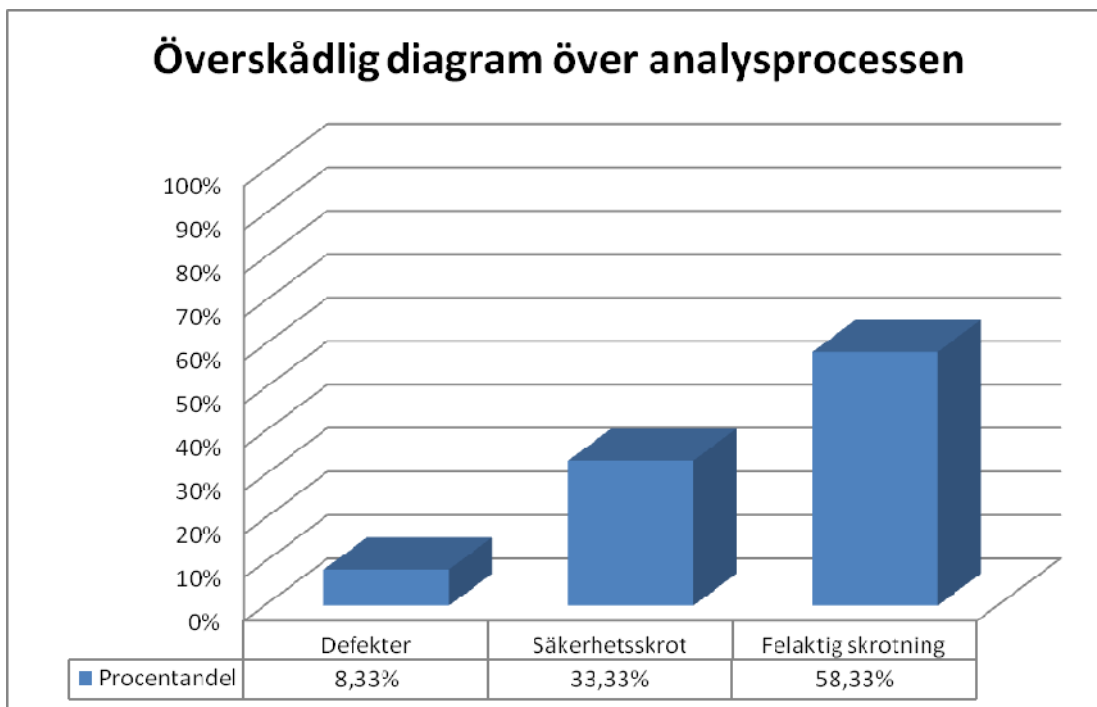
Diagram 4.4: Diagram över resultatet av analysprocessen för TO-körningen. Ett av rören innehöll en riktig defekt i form av genomgående hål i svetsen.

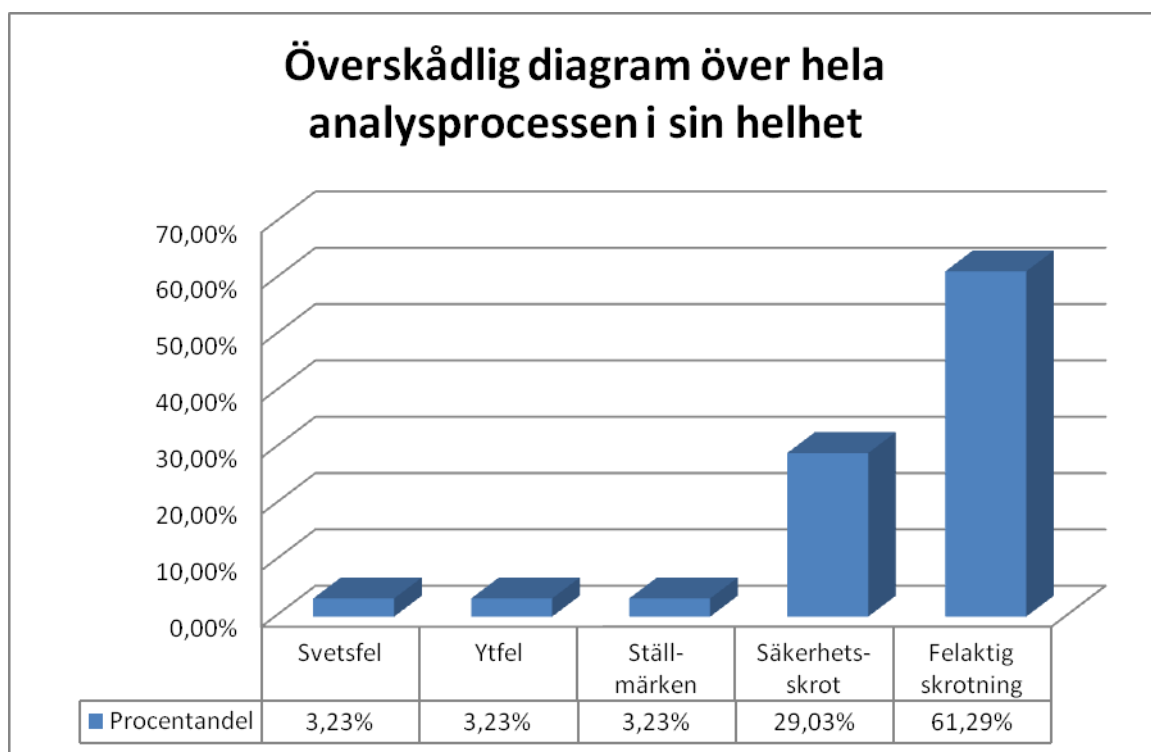
Diagram 4.5: Bara 3 av 31 rören var defekta och skrotades korrekt. Resterande 8A rör skrotades av olika anledningar, främst på grund av störkällor för ET-WLD.

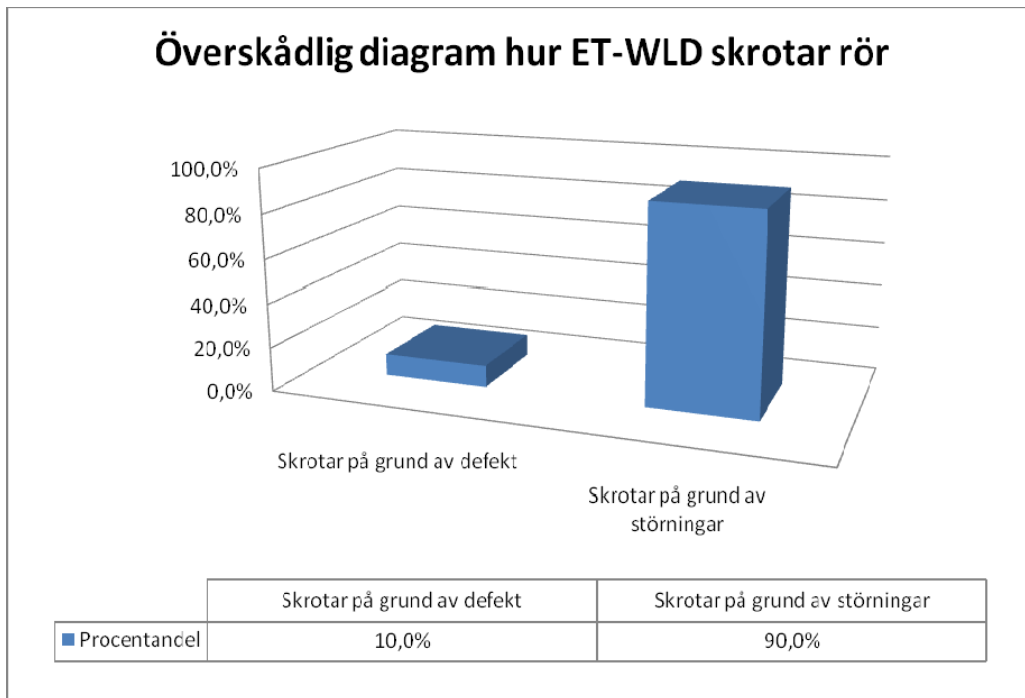
Diagram 4.6: En av tio ET-WLD signaler som översteg kastgräns var korrekta. Resterande uppstod på grund av felkällor och störningar.

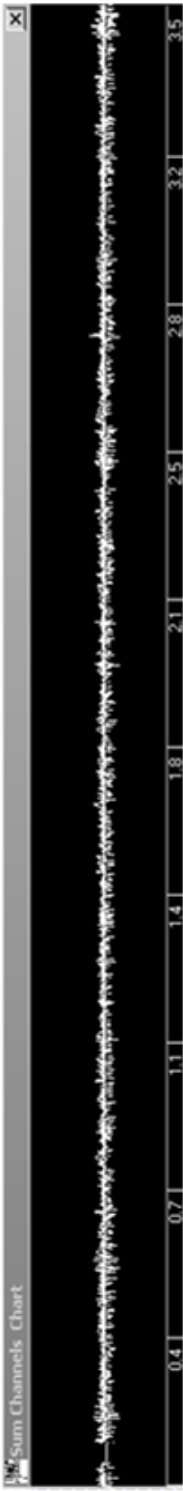
TO-nummer: 4026994 Rör nummer: 11	
1	<p>Visuell inspektion.</p> <p>Inga synliga defekter påträffats. Röret har markerats av ET-WLD.</p> <p>Orsak till skrotning: Störningar har påverkat ET-WLD.</p>
2	<p>Analys av ET data</p>
ET- Testrigg

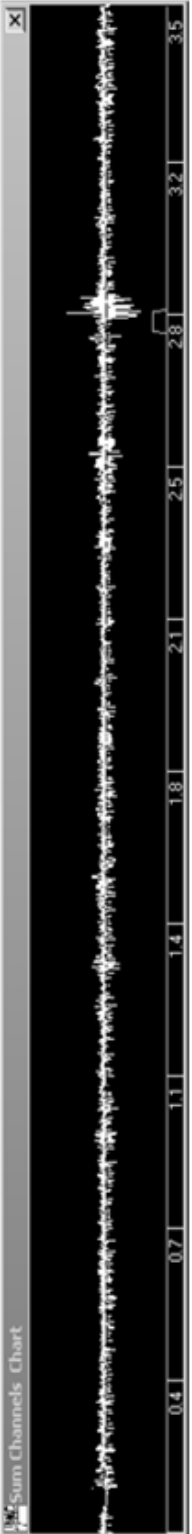
TO-nummer: 4026994 Rör nummer: 17	
1	<p>Visuell inspektion.</p> <p>Röret har markerats at ET-WLD och bandkanten är dålig längst svetsen.</p>
	<p>Kommentar:</p> <p>Röret är Defekt</p> <p>Orsak till skrotning: Defekt som uppstått "utfifrån" eller av att valsarna har tryckt för hårt på röret.</p>
2	Analys av ET data
ET- Testrigg

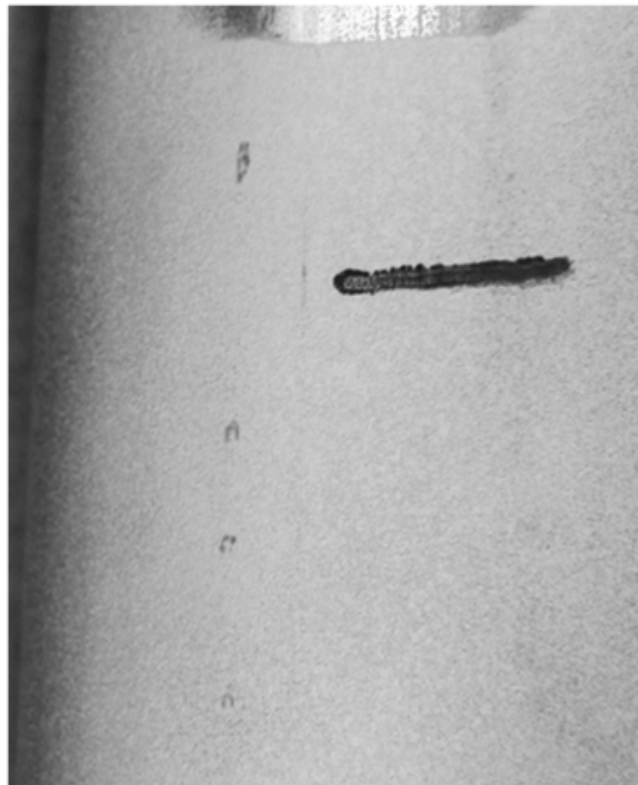
4 Resultat från penetreringsprovning

Penetreringsprovningen visar att det eventuellt finns små sprickor på ytan längst svetsen. Analysen avslutat med att skicka prov av detta område till material lab.

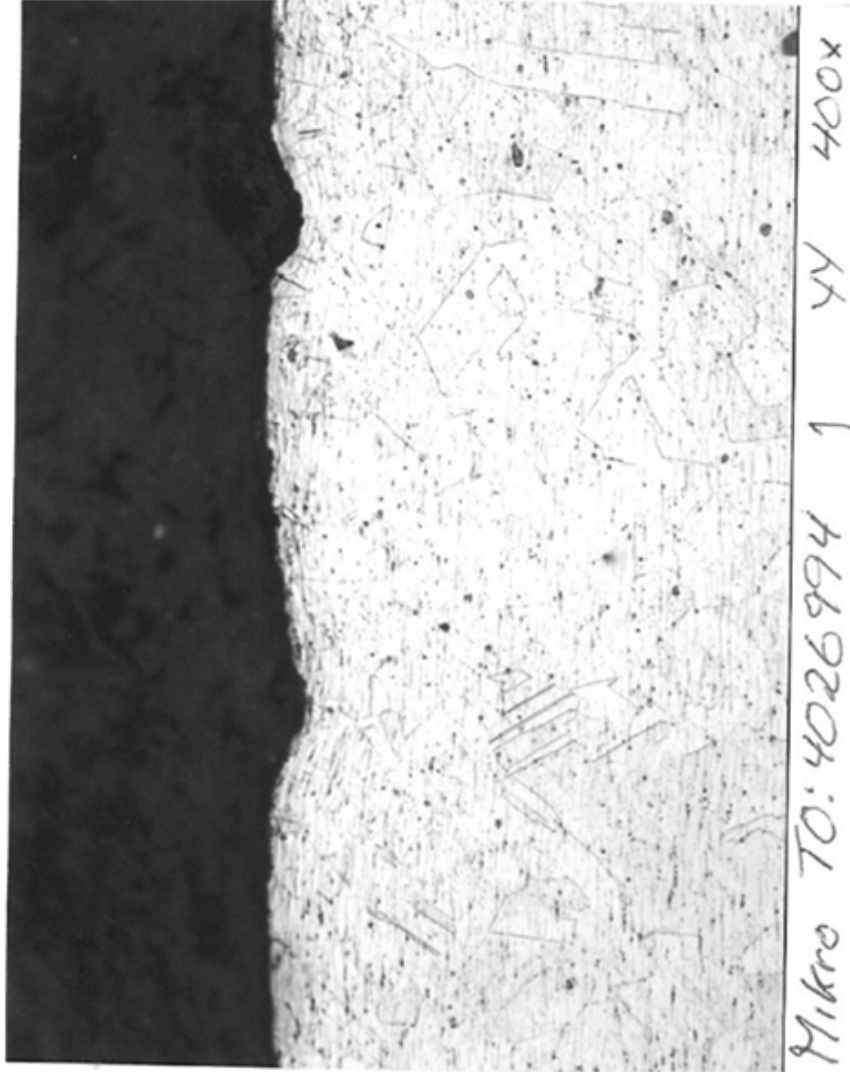
3 Material lab resultat

En tvärsnittsbild med 400x förstoring togs över defektområdet. Början till defekten är synlig i form av små gropar vid ytan.

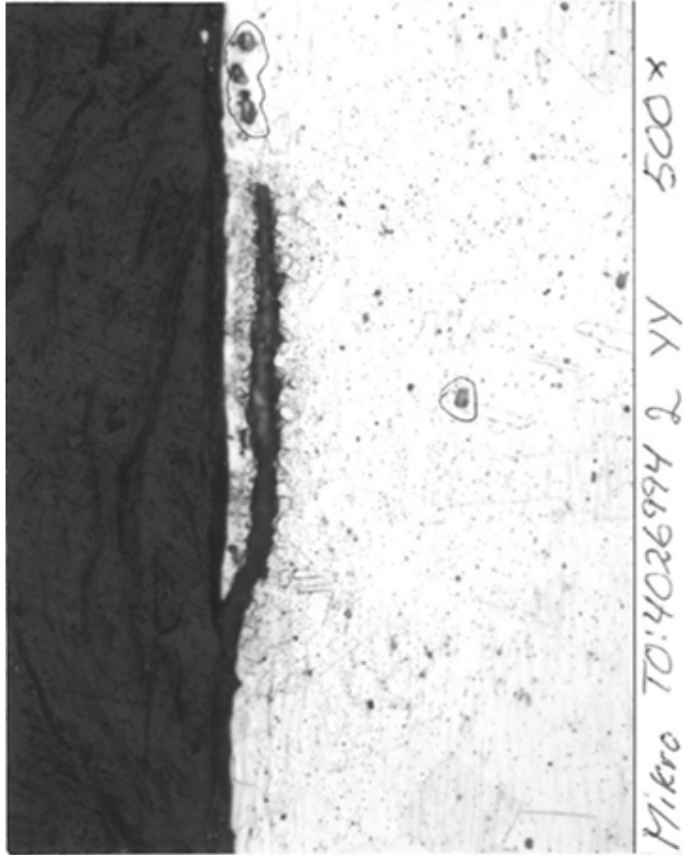
3 Material lab resultat

Bild på defekten som gjorts sig synlig efter att nytt tvärsnitt gjorts djupare in materialet från föregående bild. 500x förstoring.

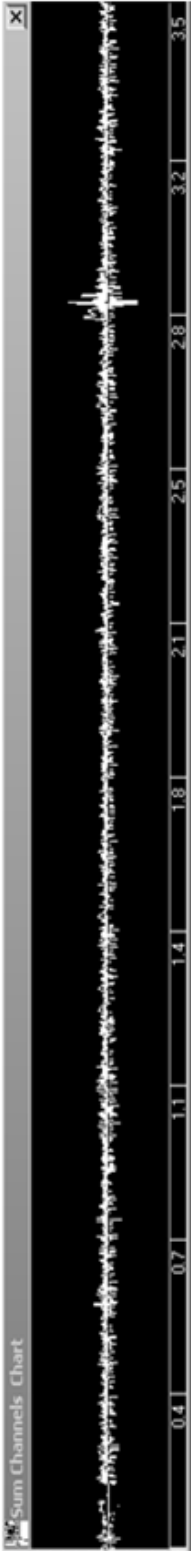
TO-nummer: 4026994		Rör nummer: 90	Kommentar:	
1		Visuell inspektion.	Röret är Defekt Orsak till skrotning: Ställmärke.	
2		Analys av ET data		
ET- Testrigg

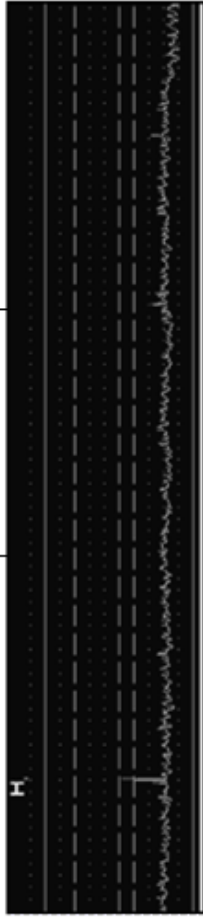
TO-nummer: 4234394		Rör nummer: 77
1	Visuell inspektion. Kantförskjutning och svetsen ser oslipad ut.	Kommentar: Röret är godkänt. Orsak till skrotning: Störningar har påverkat ET-WLD.
2	Analys av ET data.	
ET-WLD

<p>Signalen överstiger gränsvärdet vid markeringen.</p>

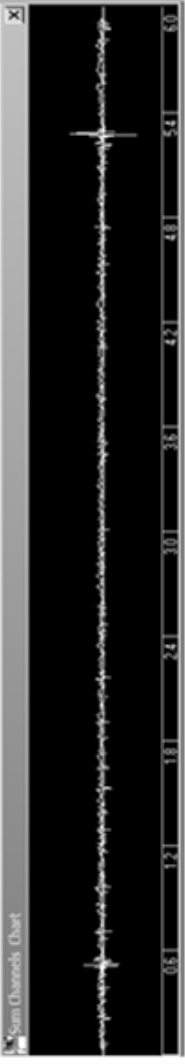
<p>ET testrigg upptäcker utvändigt defekt som förmodligen inträffade vid felhantering av skrotet. Överstiger dock ej kastgränsen.</p>

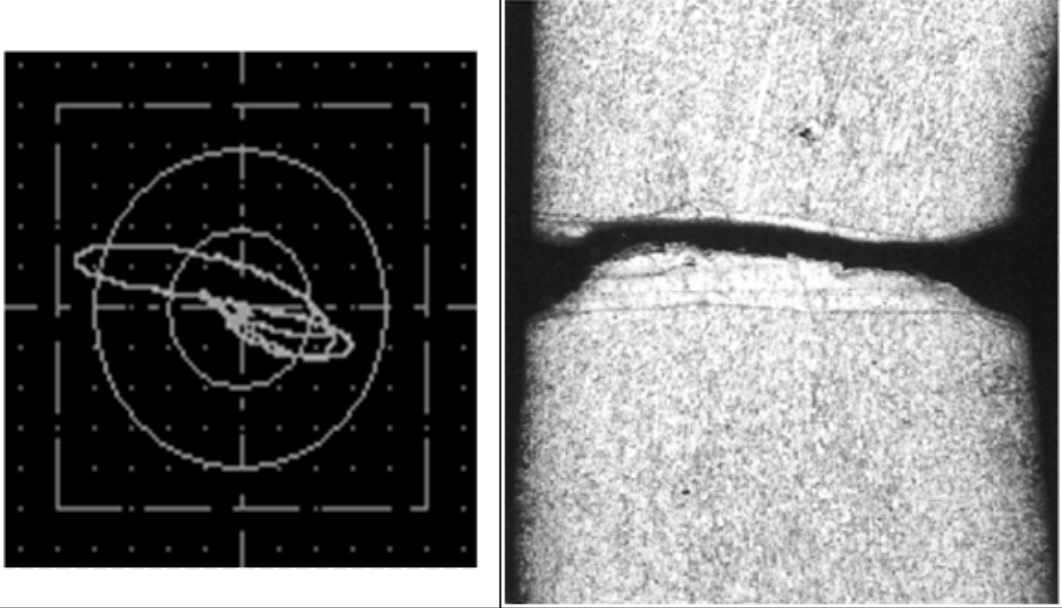
2	<p>Analys av ET data. ET-utrustningen är kalibrerad så att borrhål skall spika rakt upp parallellt med Y-axeln. Ur XY-diagrammet för ET-WLD ser man att signalen spikar relativt rakt upp som tyder på att ett genomgående hål finns i röret.</p>		
3	<p>Material lab / röntgen / penetreringsprov. Provet skickas till material lab för vidare inspektion.</p>		
4	<p>Analysera provresultat från materiallab och identifiera defekten. Resultatet från material labbet bekräftar visuella inspektionen och ET-signalen. Defekten är ett svetsfel iform av ett genomgående hål.</p>		
5	<p>Koppla defekt till skrotkod. Från att ha varit 8A så kan man nu utdela röret dess riktiga skrotkod som är 5A.</p>

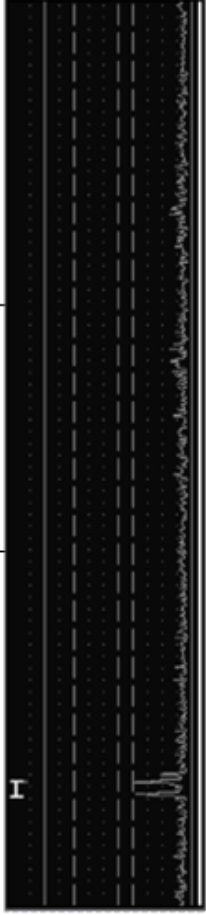
XY-signal ET-WLD
Signalen överstiger gränsvärdet vid markeringen.			
ET-OMS
