Optimering av palleteringscell

Palletizing cell optimization

Examensarbete inom mekatronikprogrammet

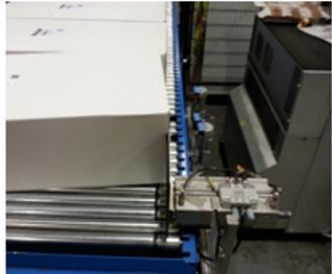
| 2.5 | Fastkörd enhet | |

| | <p>Inkommande enheter fastnar på kolven och stoppar upp processen. Detta är inte ett vanligt förekommande problem och inträffas mestadels vid inkommande enheter som varit trasiga.</p> | |

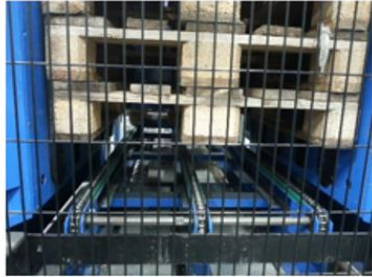
| 5.2 | Tappad cykel i pallmagasin | |

| | <p>Pallmagasinet tappar sin cykel och lyfter inte fram en ny pall för utmatning. Detta uppstår då operatören stoppar processen då ny pall matas ut. För återställning plockas eventuell pall bort och inträde begärs på nytt. Föregående steg kunde behövas göras flera gånger innan magasinet återtar sin rätta cykel. Orsaken kan bero på signalfel från en sensor likt 5.1.</p> | |

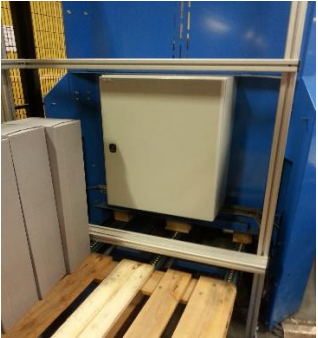
| 1.2 | Tillgänglighet styrskåp | <p>Olämplig placering av styrskåp för pallmagasinet som är svåråtkomligt under drift och för felsökning.</p> |

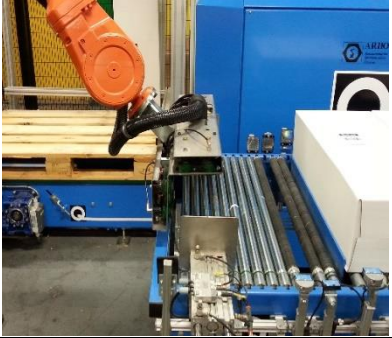
| 2.1 | Saknad enhet, Sensor | <p>Sensor vid hämtningsstation ger ibland en felsignal vilket resulterar att roboten försöker hämta en enhet som inte egentligen finns. Trolig orsak är glapp i sensor som registrerar enheter som kan hämtas eller en programbugg.</p> |

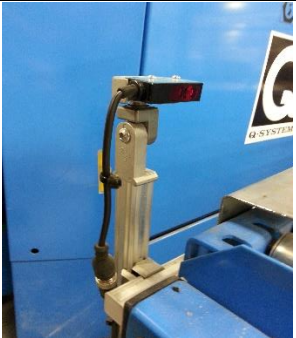
| 2.2 | Oskyddad sensor vid avhämtning | <p>Sensorn sitter oskyddad för mekanisk påverkan. Sensor löper risk för att stötts till eller får en tappad enhet på sig som kan medföra att sensor går sönder eller börjar glappa.</p> |

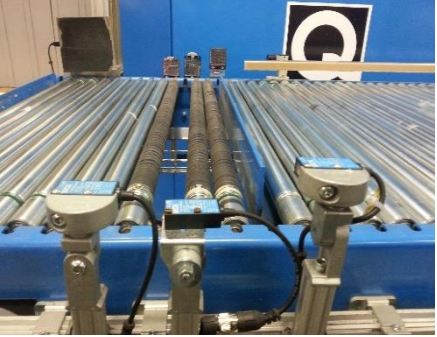
| 2.3 | Oskyddad sensor vid separationsbana | <p>Sensorerna som registrerar inkommande enheter, uppdelning av enheter och ny enhet för hämtning sitter oskyddade för stötar och mekanisk påverka. Likt punkt 2.2.</p> |

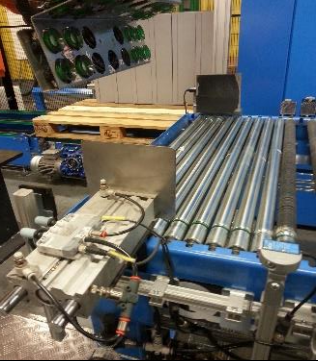
| <p>2.4 Felaktig låsning</p> | | <p>Kolven låser inte alltid eller tar lång tid innan den låser då det ligger en ny enhet som ska hämtas av robotarmen. Orsaken är en programbugg som skapar en loop på rad 29-34 i JE_Inbana.</p> <p>Trolig orsak till loopen är ett tajmningsfel som gör att rad 31 hinner nollställa bNydealjInbana innan villkoret för att kolven hinner kollas på rad 44. bNydealjInbana sätts i JE_MainProc och nollställs i JE_Inbana.</p> |

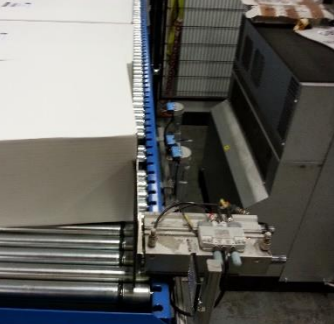
| <p>2.5 Fastkörd enhet</p> | | <p>Inkommande enheter fastnar på kolven och stoppar upp processen. Detta är inte ett vanligt förekommande problem och inträffas mestadels vid inkommande enheter som varit trasiga.</p> |

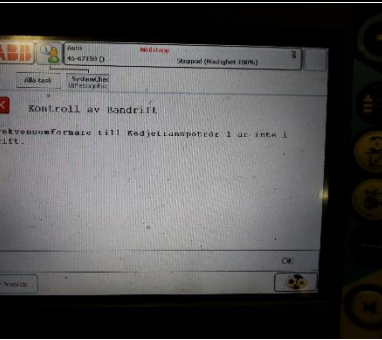
| <p>3.1 Oklara felmeddelanden</p> | | <p>Felmeddelanden är oklara och saknar ofta en beskrivning på tillvägagångssätt. Problemet beskrivs vanligtvis men inte hur man ska korrigera felet som uppstått.</p> |

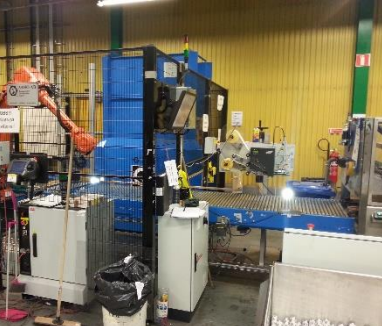
| <p>3.2 Knölig displayhantering</p> | | <p>Med HMI-displayen återställs systemet efter att operatören har öppnat någon av cellens två grindar. Vid fel eller påfyllning av pallmagasinet blir hanteringen ofta knölig då operatören behöver komma in i cellen. Framförallt då operatören glömmer displayen och måste gå runt produktionslinjen för att komma den. Displayen måste därefter lyftas över banan för inkommande enheter till cellen vid hanteringen av pallmagasinet.</p> |

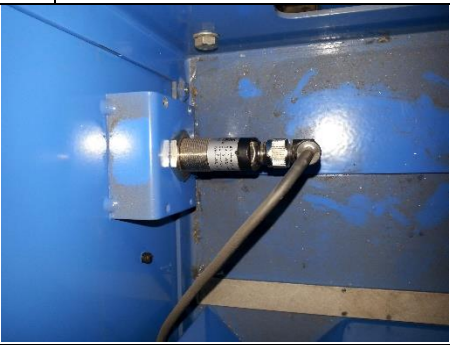
| 5.1 Sensorproblem i pallmagasin | |

| | <p>Pallmagasinets givare har varit mycket problematiska. Dessa känner inte av eller ger felsignal efter att en ny pall matats ut. Pallmagasinet har då trott att en ny pall redan har sorterats fram. Sensorn i pallmagasinet känner inte alltid av pallens position. Trolig orsak kan vara smuts och damm som kan störa givarnas funktion.</p> |

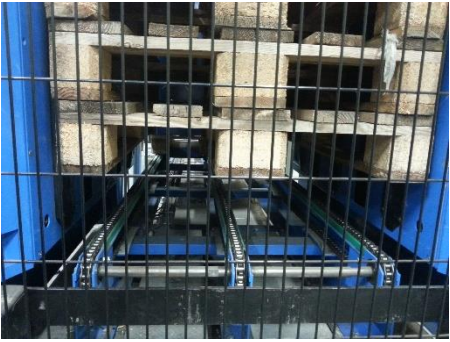
| 5.2 Tappad cykel i pallmagasin | |

| | <p>Pallmagasinet tappar sin cykel och lyfter inte fram en ny pall för utmatning. Detta uppstår då operatören stoppar processen då ny pall matas ut. För återställning plockas eventuell pall bort och inträde begärs på nytt. Föregående steg kunde behövas göras flera gånger innan magasinet återtar sin rätta cykel. Orsaken kan bero på signalfel från en sensor likt 5.1.</p> |

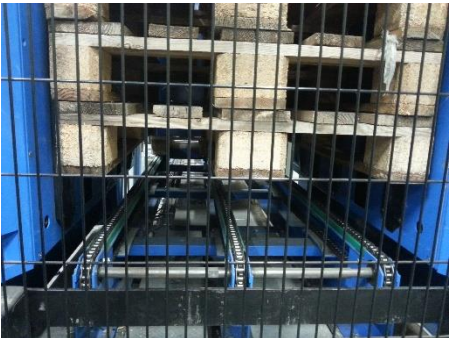
| 5.3 Växlingsstopp | <p>Pallmagasinet lyfter inte upp samtliga pallar till topp. Växling har skett och ny pall står redo för att matas ut. Gafflarna fastnar/stoppas ca 20 mm från toppläge vilket ledde till stopp. Pallarna lyftes ut och körning av magasin fick göras manuellt. Vid manuell körning av operationen <i>gafflar upp</i> gick gafflarna ovanligt långsamt uppåt till toppläge. Därefter fylldes magasinet och normal drift kunde upprättas. Inget felmeddelande visades på displayen så operatören fick felsöka sig fram till problemet.</p> <p>Möjlig orsak kan ha varit att pallarna inte placerats bra innan de satts i magasinet. Detta kan då ha resulterat i att pallarna fastnat vid en växling som resulterat i att de inte lyfts upp, vilket lett till att processen stannat.</p> |

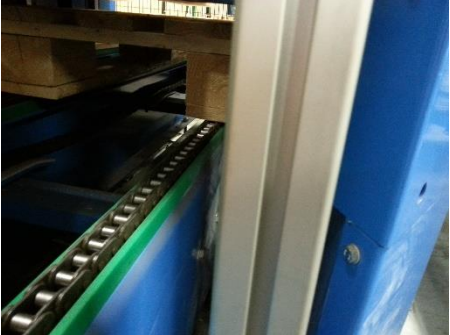
| 5.4 Stopp vid utmatning av pall | <p>Pallar fastnar vid utmatning och behövde korrigeras manuellt. Detta förekom sällan och uppstod någon enstaka gång. Pallens position i pallmagasinet avgör om felet uppstår.</p> |

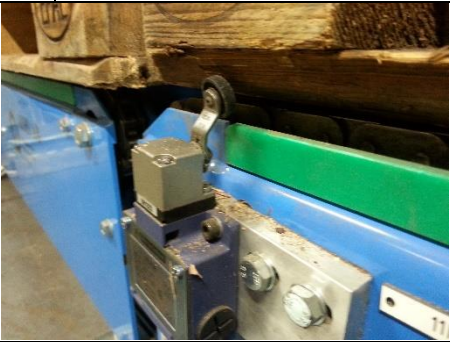
| 5.5 Missande pallsensor | <p>Pallens kvalitet och position i magasinet är mycket viktigt. Vid en dålig pall eller placering kan pallen missa lastzonens givare vid utmatning vilket leder till stopp.</p> |

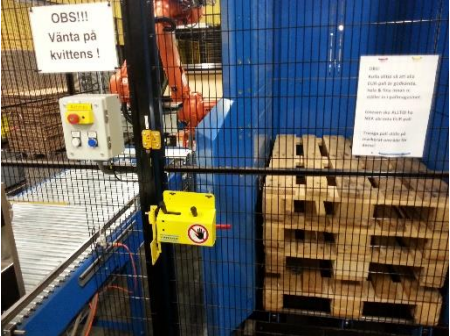
| 5.6 Brytning av cell under växling | <p>Pallmagasinet fastnar då pallmagasinet dör öppnas under pallväxling. Felmeddelandet är dåligt beskrivet och leder direkt till manuell körning. Svårt att se gafflarnas läge i magasinet vilket försvårar vid manuell körning. Tidigare har manuell körning lett till att motorerna i pallmagasinet gått sönder då operatören inte sett i vilket läge gafflarna befinner sig.</p> |

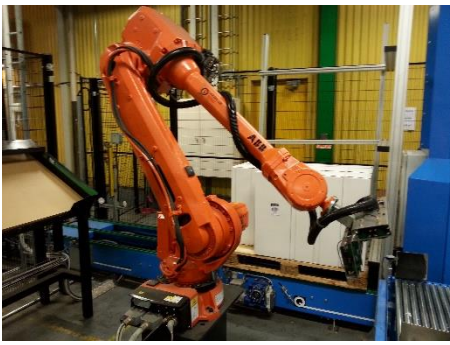
| 6.1 | Tappad enhet | <p>Vid flera tillfällen tappade robotarmen enheten som hölls i vakuumfästet. Roboten stannade inte och varnade utan fortsatte i sin cykel som om inget hade hänt. Detta är ett kritiskt problem då en tappad enhet idag måste upptäckas av operatören som därefter måste stanna maskinen. Med den mänskliga uppmärksamheten som faktor kan detta problemet leda till skador på systemet och dess process eller de enheter som hanteras.</p> |

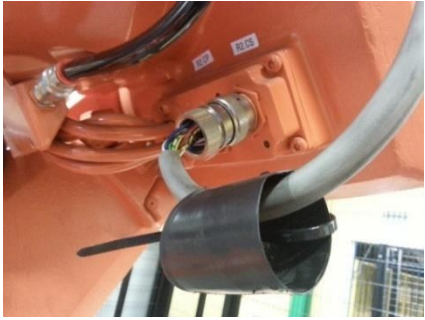
| 6.2 | Saknat mantelskydd | <p>Mantelskydd och dragavlastning för signalkabel till vakuumvakt saknas vid kabeln som går in till roboten.</p> <p>Problemet anses vara en brist i säkerhetspunkt som måste korrigeras.</p> |

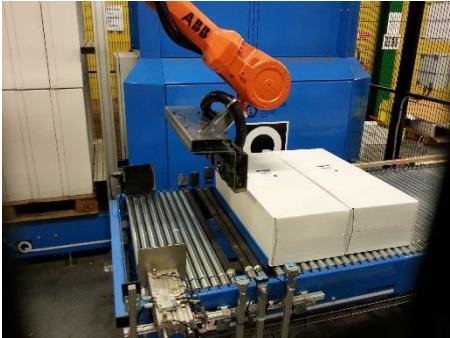
| 6.3 | Genererad dödtid | <p>Då robotarmen inte har någon kartong att hämta går dess program in i ett standby-läge för att vänta in nästa enhet. Då standby-läget påbörjats måste standby-tiden först räknas ner innan nästa operation utförs. Detta kunde skapa problem som att inkommande enheter fyllde upp bufferten vilket resulterade i att övriga maskiner före palleteringscellen stannar av. Problemet orsakades av att fel sensor för inkommande enheter kollas. Variabel är angiven på rad 155 och 198, <i>bNyDealjInbanaILäge</i> är sensorn som känner av en enhet som är redo för att hämtas av robotarm och inte för en ny inkommande enhet på inbanan.</p> |

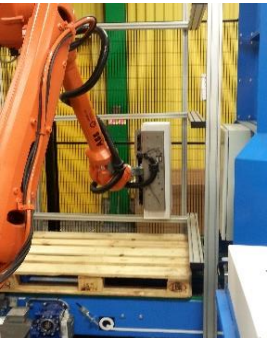
| 6.4 | Stopp vid placering |

| | <p>Under robotens process förekom det att roboten stannade vid placering av kartonger på pall. Problemet utlöses av motion supervision och kan ha flera orsaker till uppkomsten.</p> |
