Dricksvattenläckage

Jämförelse av läcksökningsmetoder

Kandidatarbete inom dricksvattenteknik

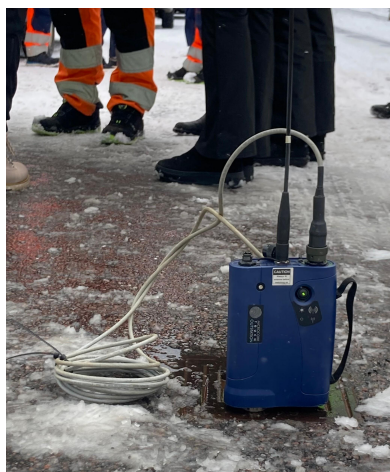
Figur 3. En av de två sändarna utplacerade i en servisventil.

Hunaidi (2012) förklarar korrelationsmetoden med att två sändare placeras på varsin sida av läckan, se Figur 3. Dessa mäter sedan ljudet från läckan och skickar informationen till korrelatorn. Därefter använder sig korrelatorn av längden mellan sändarna, ljudhastigheten och tidsskillnaden för att räkna ut läckans position. Hunaidi (2012) beskriver vidare att för att bestämma ljudhastigheten används rörets material och diameter, då olika material och rördiameter leder ljudet olika snabbt. Därför kan inte korrelation användas på exempelvis en gjutjärnsledning som lagats med plast. En annan begränsning med metoden är att ledningen måste kunna nås via brandposter eller annan typ av ingång (Malm et al., 2019).

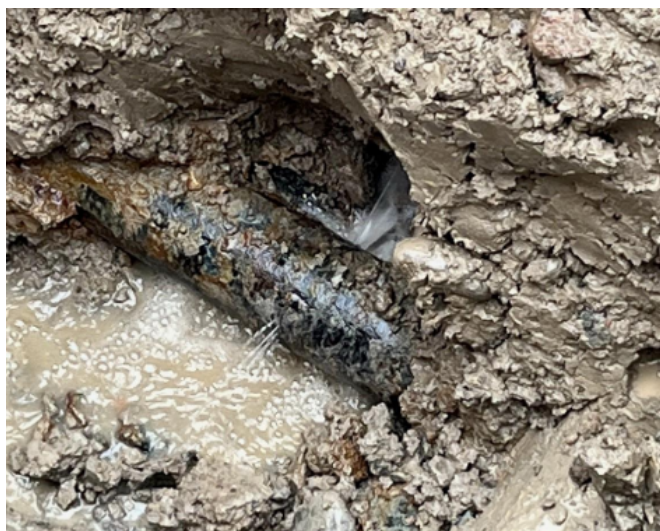
Figur 5. Uppgrävd läcka. Återgiven med tillstånd (Haidarian, 2023).

Två veckor efter fältdagen grävdes den misstänkta läckan upp och det visade sig att den fanns på 1,8 meters djup där läcksökningshunden och driftteknikerna markerat. Läckan visas i Figur 5.

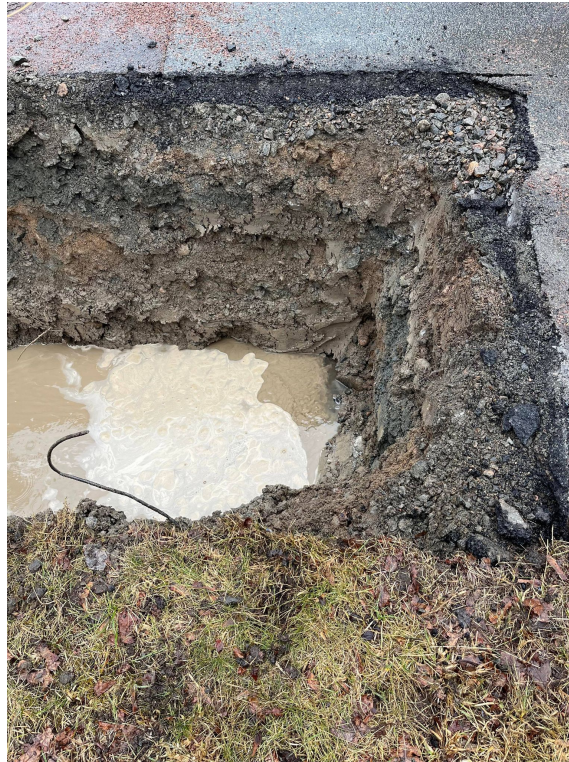
Figur 6. Ansamling vatten vid läckan. Återgiven med tillstånd (Haidarian, 2023).

En större ansamling av vatten fanns över hela grävområdet där läcksökningshunden markerade, se Figur 6.
