Sprickbildning i frostskadad betong

Examensarbete inom högskoleingenjörsprogrammet

Samhällsbyggnadsteknik

Institutionen för arkitektur och samhällsbyggnadsteknik
Avdelningen för konstruktionsteknik
CHALMERS TEKNISKA HÖGSKOLA
Examensarbete ACEX20 Ekholm, Andreas och Gustafsson, Melvin
Göteborg, Sverige 2023

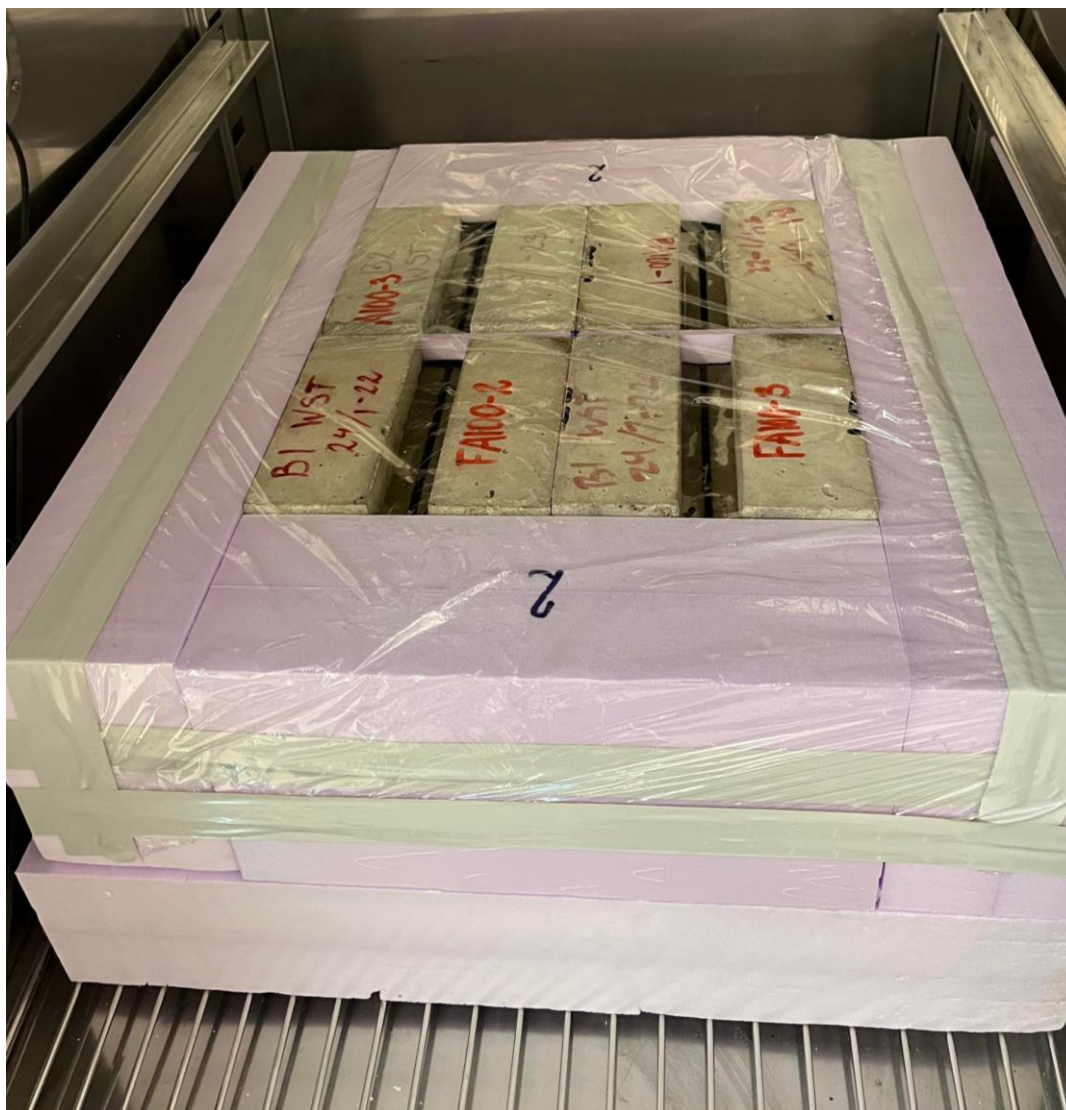
Figur 3.6: Isolering av cellplast och tätning med plastfolie.

Målsättningen var att kontrollera frysningen i klimatkammaren så att den skedde utifrån och in i provkroppens ovansida, för att på så vis tvinga vattnet att expandera inom provkropparna och hindra vattnet från att tränga sig ut uppåt. Isolationsformer i cellplast byggdes således för att styra nedfrysningens riktning, se figur 3.6, samtidigt som ett lager av plastfolie användes för att försegla proverna och hindra avdunstning av vattnet.

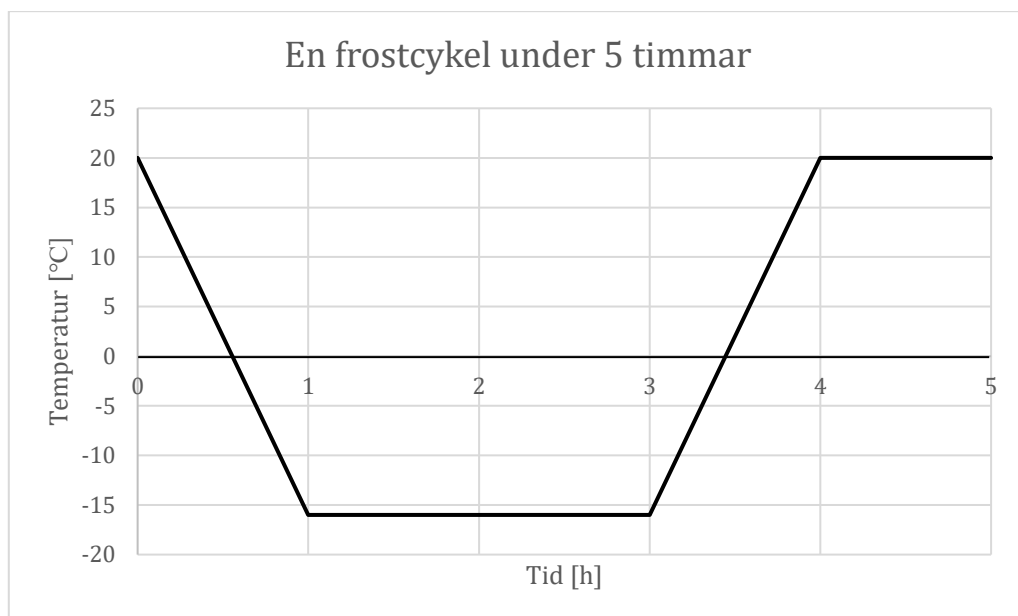
Figur 3.2: En frostcykel som sträcker sig över 5 timmar för de första 100 frostcyklerna.

Frostcykler utfördes i klimatkammare i Chalmers konstruktionslabb. Klimatkammaren programmerades så att temperaturen varierade mellan -16°C och $+20^{\circ}\text{C}$ över fem timmar, där en frostcykel definierades som att temperaturen i betongen växlat över fryspunkten en gång. Varje enskild frostcykel omfattade frysning under en timme, varpå temperaturen hölls konstant i två timmar, för att sedan höjas under en timme och därefter hållas konstant i en timme, se figur 3.2. Totalt utsattes provkropparna för 100 frostcykler över 21 dagar.

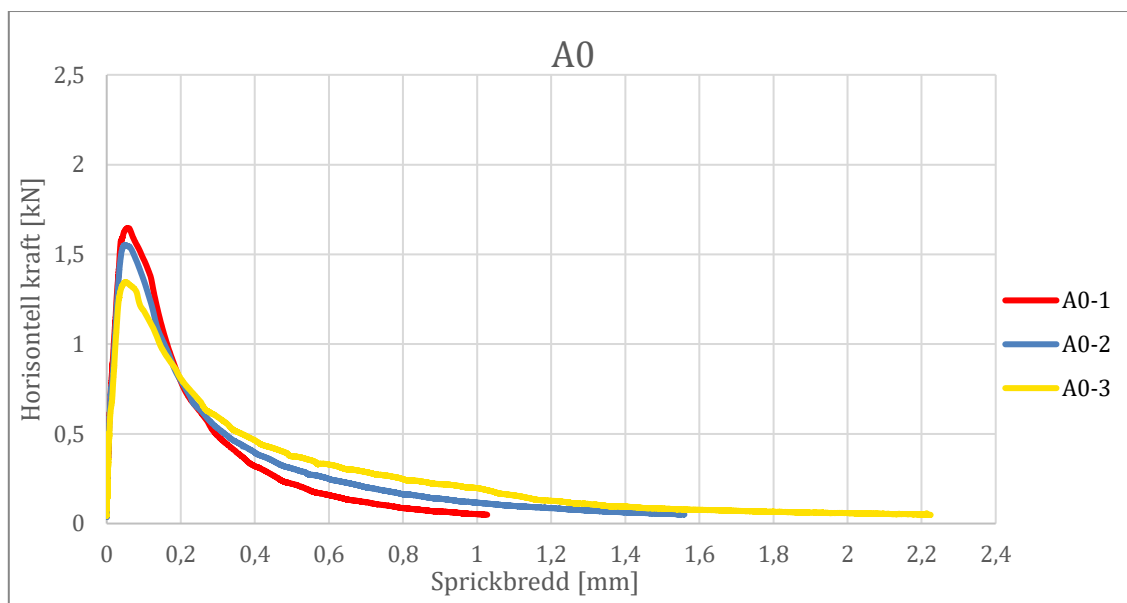
Figur 4.1: Resultat från kilklyvningsförsök på provkroppar med armering utan förspräckning och inga frostcykler.

Vid kilklyvningsförsök på provkroppar, såväl med som utan frostcykler, stod det tidigt klart att den uppkomna skadan var liten eller nära nog obefintlig. Beslut togs därför att avbryta försöken och att resterande provkroppar skulle återplaceras i klimatkammaren, i ett sista försök att åstadkomma skada. Frostcyklerna förlängdes från fem timmar till ett dygn, då hypotesen var att frostcyklerna varit för korta för att provkropparna skulle hinna frysa helt igenom. Tolv frostcykler genomfördes innan kilklyvningsförsöken återupptogs med de återstående provkropparna. Även denna gång var emellertid skadan – i form av skillnader i resultat före och efter frostcykler – liten eller nästintill obefintlig.

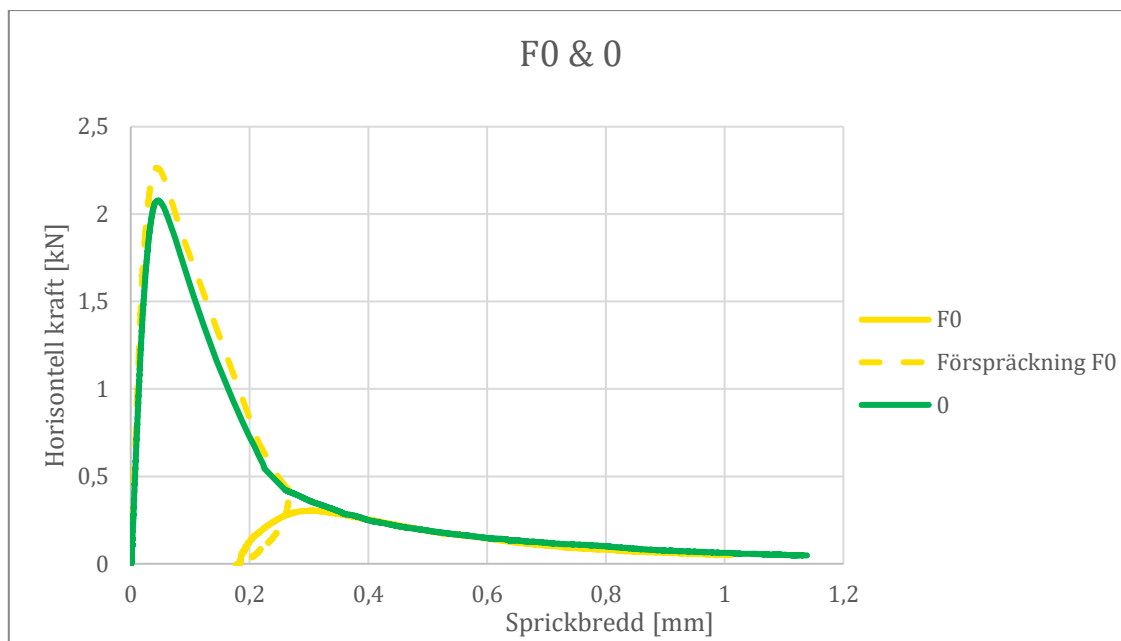
Figur 4.2: Jämförelse mellan provkroppar med respektive utan förspräckning och utan frostcykler.

I jämförelse mellan provkroppar utan armering och utan frostcykler, och provkroppar med förspärkning men utan armering, visade resultaten av kikklyvningsförsöken att proverna klarade samma kraft vid samma sprickbredd, vilket åskådliggörs av att båda kurvor i figur 4.2 är närapå identiska. I diagrammet utgör förspärkning den streckade gula linjen, medan den heldragna gula är återbelastning. Återbelastningen har plottats under antagande att sprickbredden bibehölls konstant från dess att provkroppen avlastades, till dess att den började återbelastas. Detta förfarande har använts för redovisning av resultaten för alla provkroppar som återbelastats. Återbelastningen utfördes samtidigt för alla prover med förspärkning. För alla jämförelser mellan prover med respektive utan förspärkning, se Appendix 5. Samtliga indikerar att förspärkning och återbelastning ger resultat som ligger mycket nära de resultat som uppnås vid direkt belastning till brott.

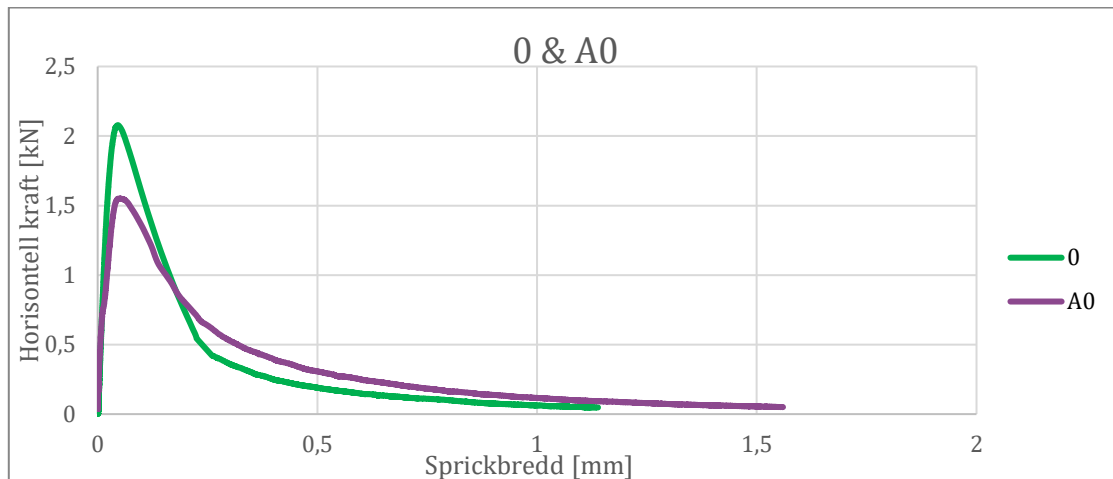
Figur 4.4: Jämförelse mellan provkroppar med respektive utan armering och utan frostcykler.

Resultaten av kilklyvningsförsöken för provkropparna med och utan armering, men utan förspäckning och utan frostcykler, visade att provkroppar med armering sprack vid lägre kraft än provkroppar utan armering, enligt figur 4.4. Denna iakttagelse stämmer för samtliga jämförelser mellan provkroppar med respektive utan armering, se Appendix 5.

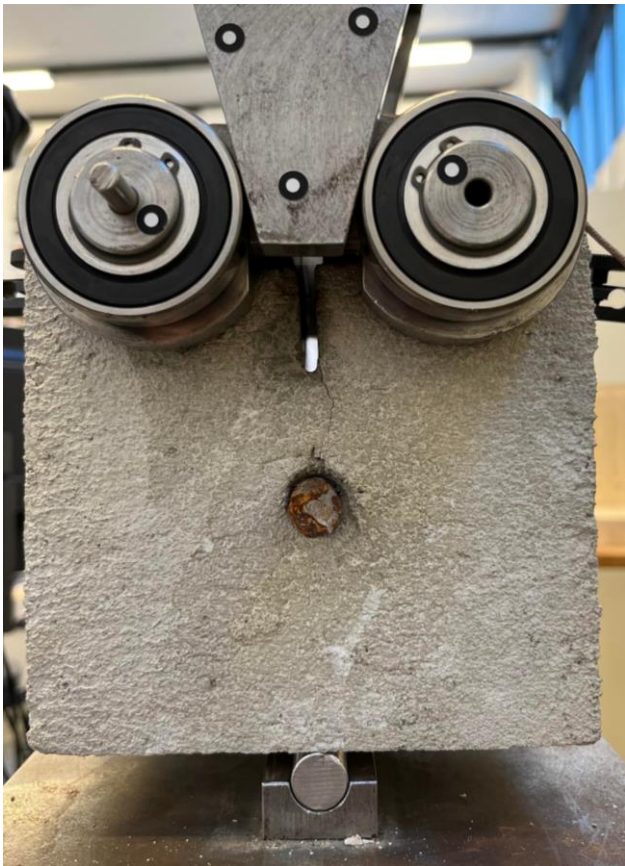
Figur A3.2: Pilottest av förspräckning med kortare sågspår som resulterade i sprött brott.

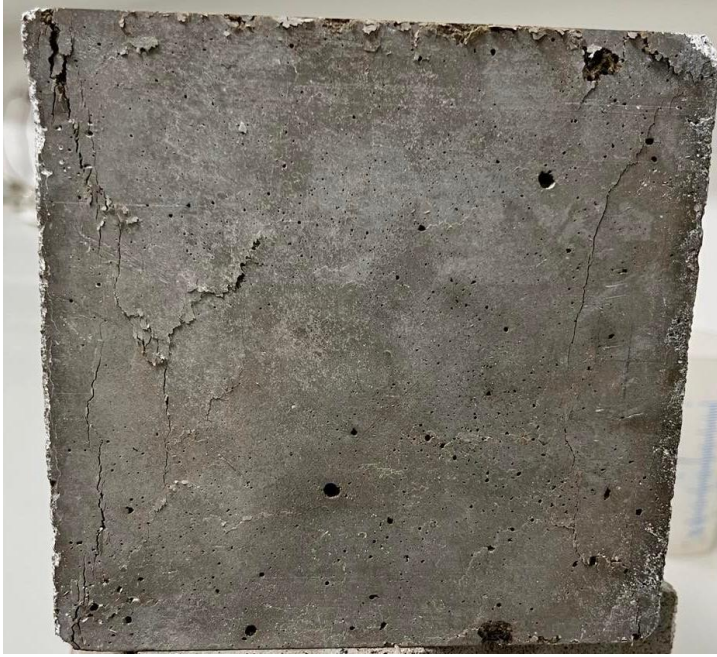
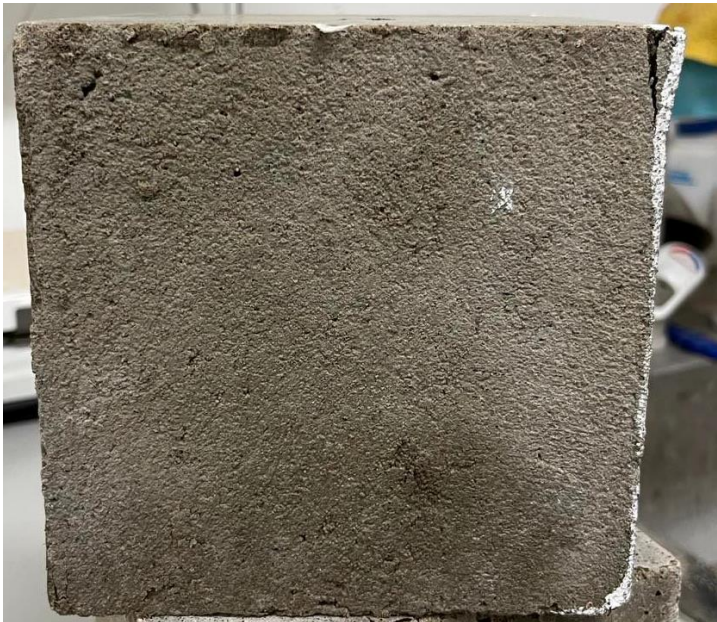
Figur A3.12: Tryckhållfasthetstest utförd på referensprov 1.

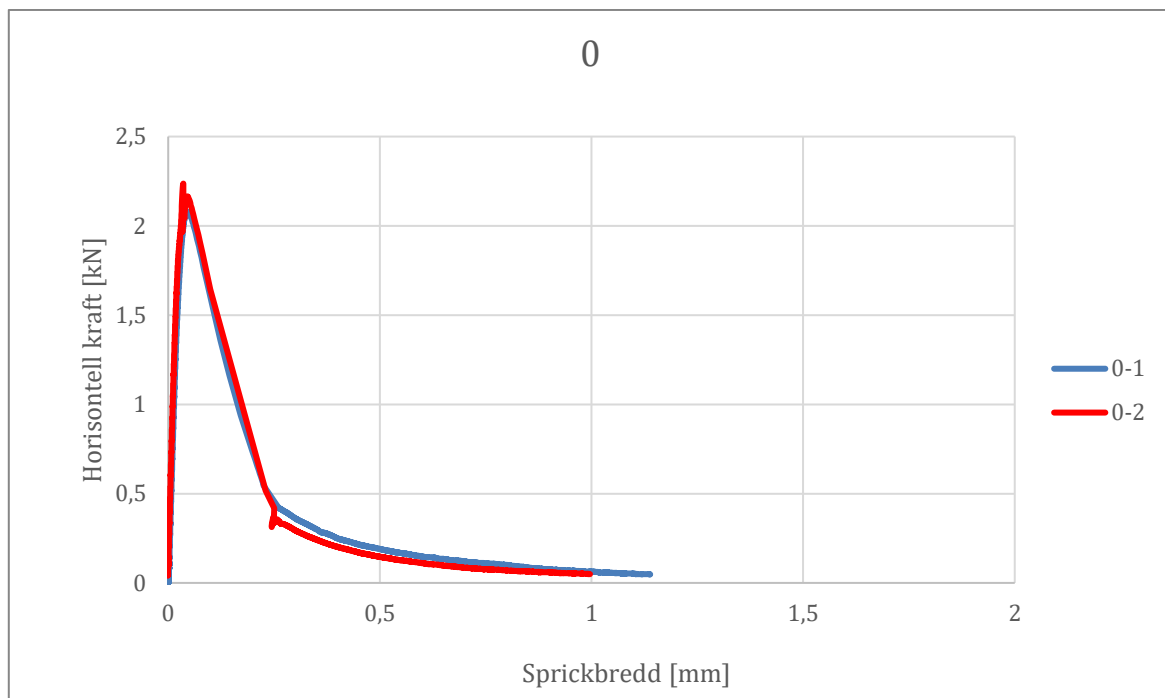
Figur A4.1: Resultat från kilklyvningsförsök på provkroppar utan förspräckning och inga frostcykler.

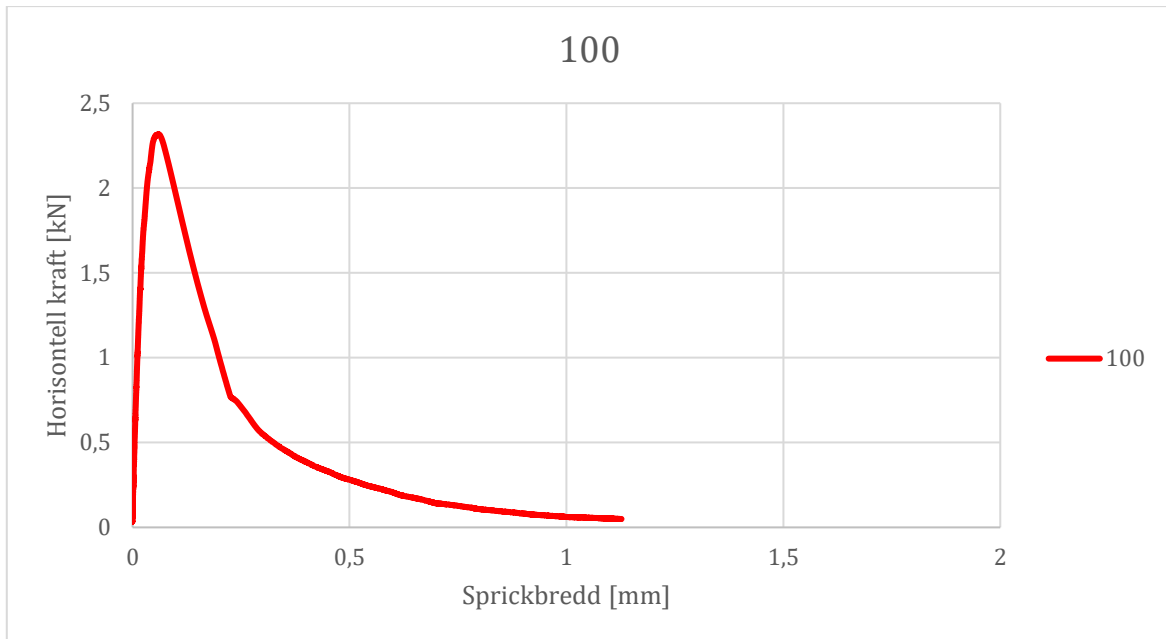
Figur A4.3: Resultat från kilklyvningsförsök på provkroppar utan förspäckning och med 100 frostcykler.

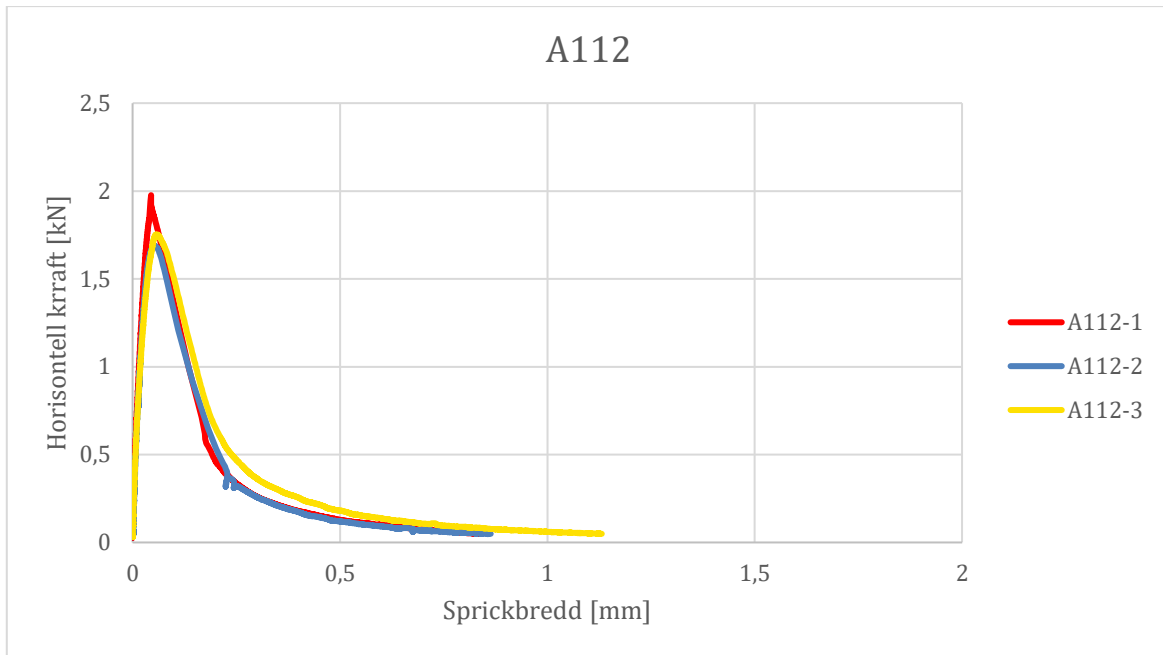
Figur A4.5: Resultat från kilklyvningsförsök på provkroppar med armering, utan förspräckning och med 112 frostcykler.

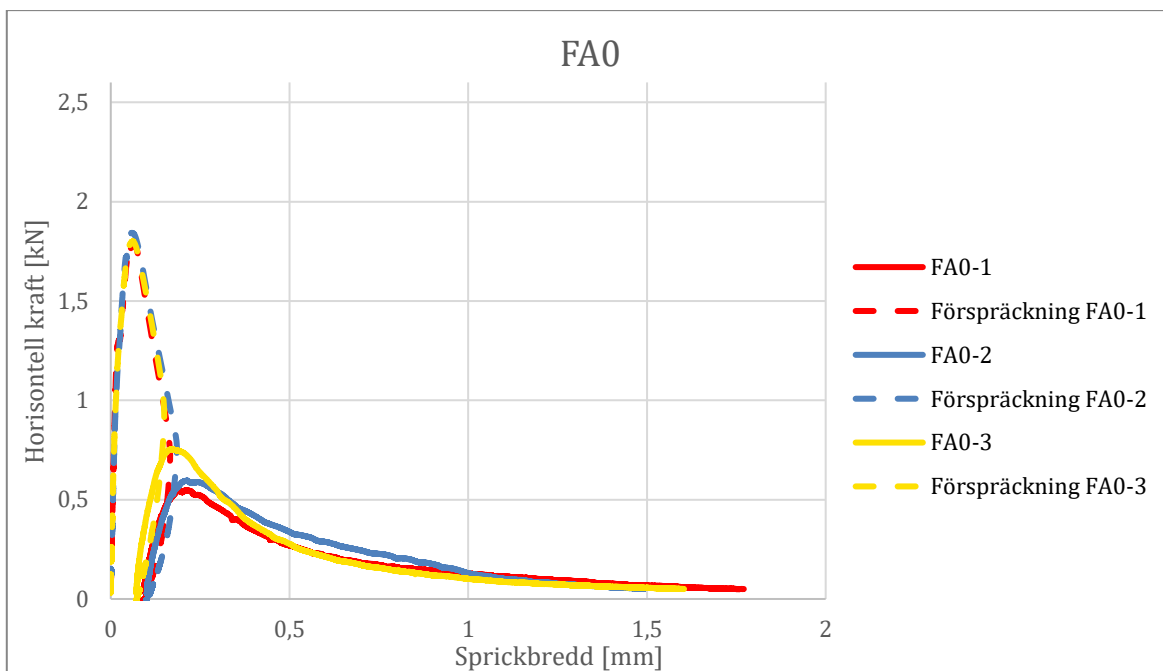
Figur A4.6: Resultat från kilklyvningsförsök på provkroppar med armering, med förspräckning och utan frostcykler.

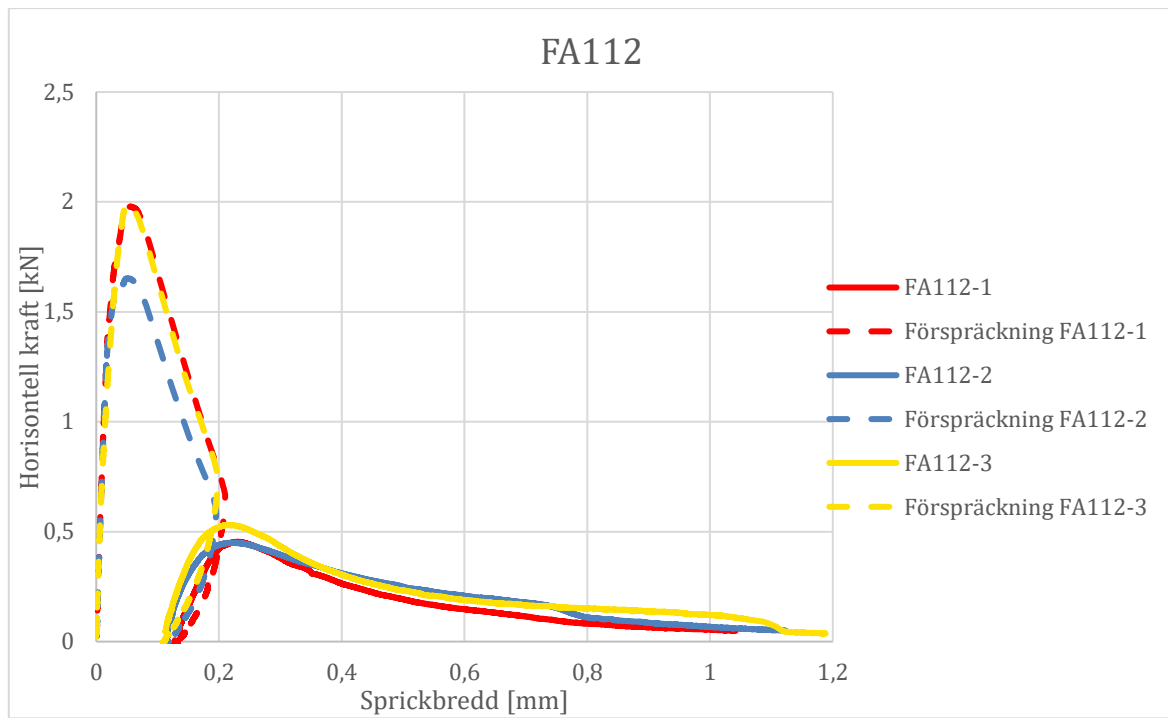
Figur A4.7: Resultat från kilklyvningsförsök på provkroppar med armering, med förspräckning och med 112 frostcykler.

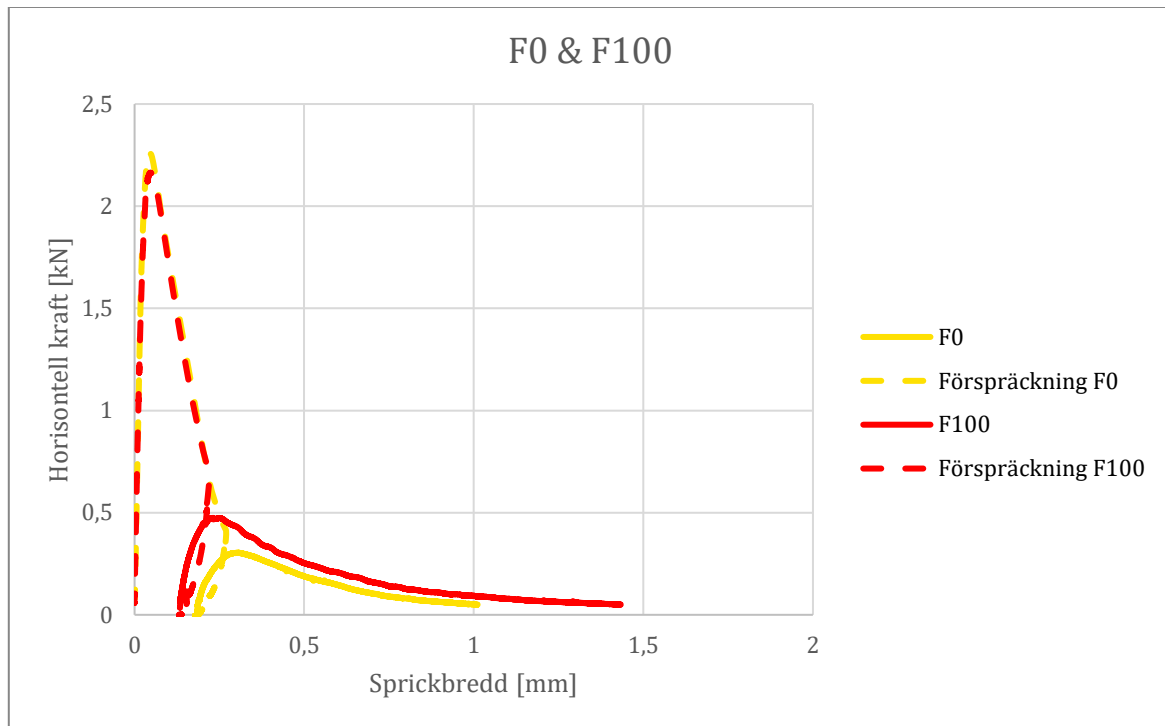
Figur A5.1: Jämförelse mellan provkroppar med 0 respektive 100 frostcykler och med förspräckning.

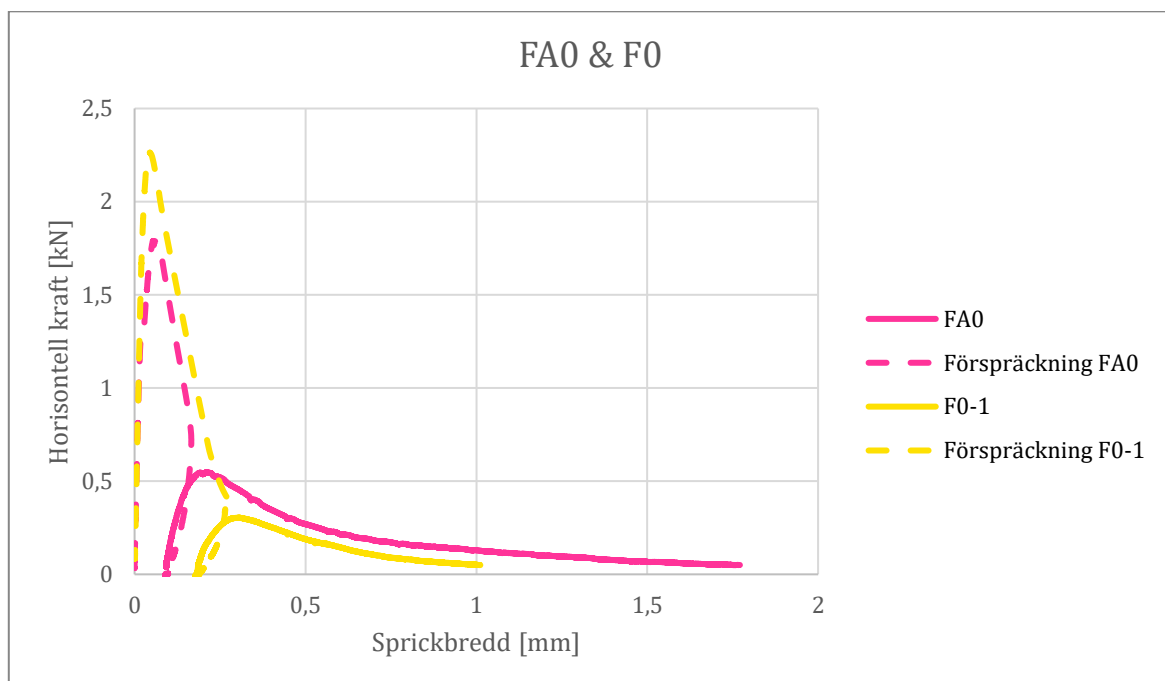
Figur A5.2: Jämförelse mellan provkroppar med respektive utan armering och med förspräckning.

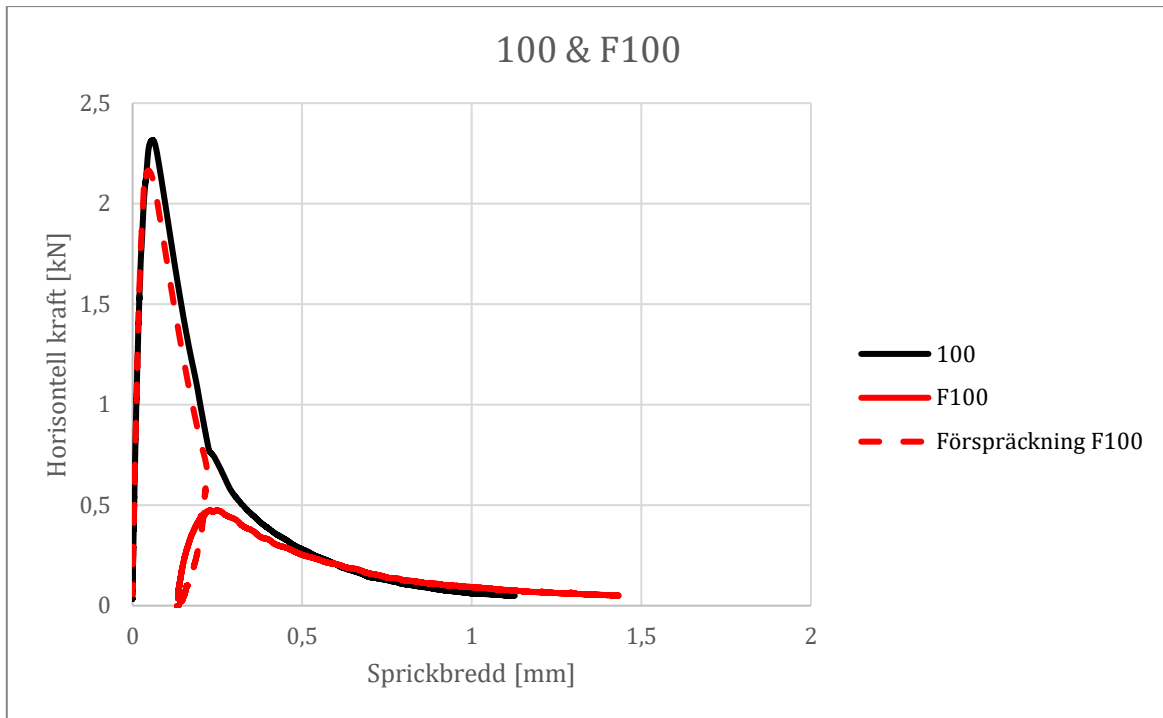
Figur A5.3: Jämförelse mellan provkroppar med respektive utan förspräckning och med 100 frostcykler.

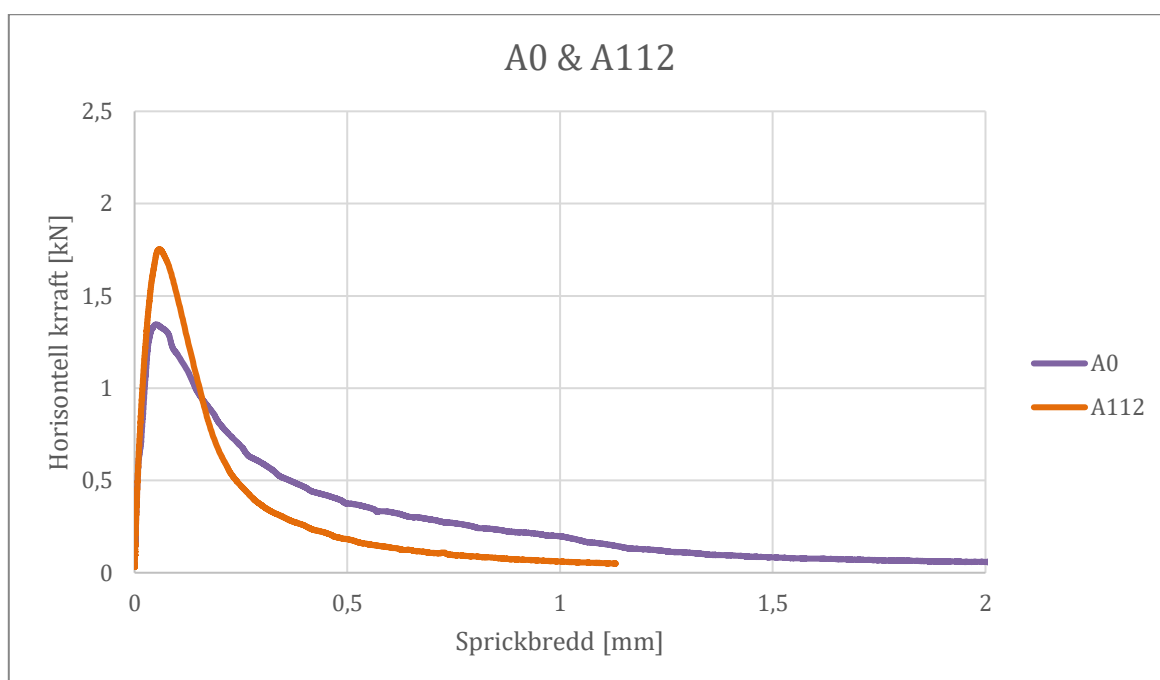
Figur A5.6: Jämförelse mellan provkroppar med 0 respektive 112 frostcykler och med armering.

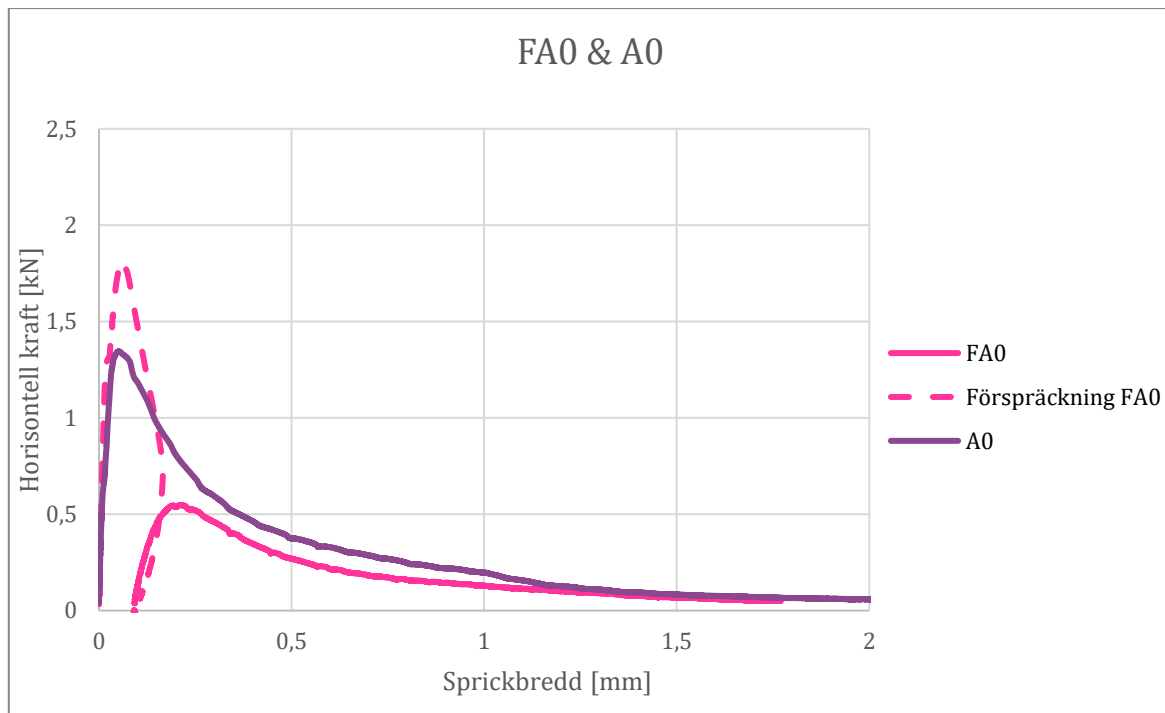
Figur A5.7: Jämförelse mellan provkroppar med respektive utan förspräckning och med armering, samt utan frostcykler.

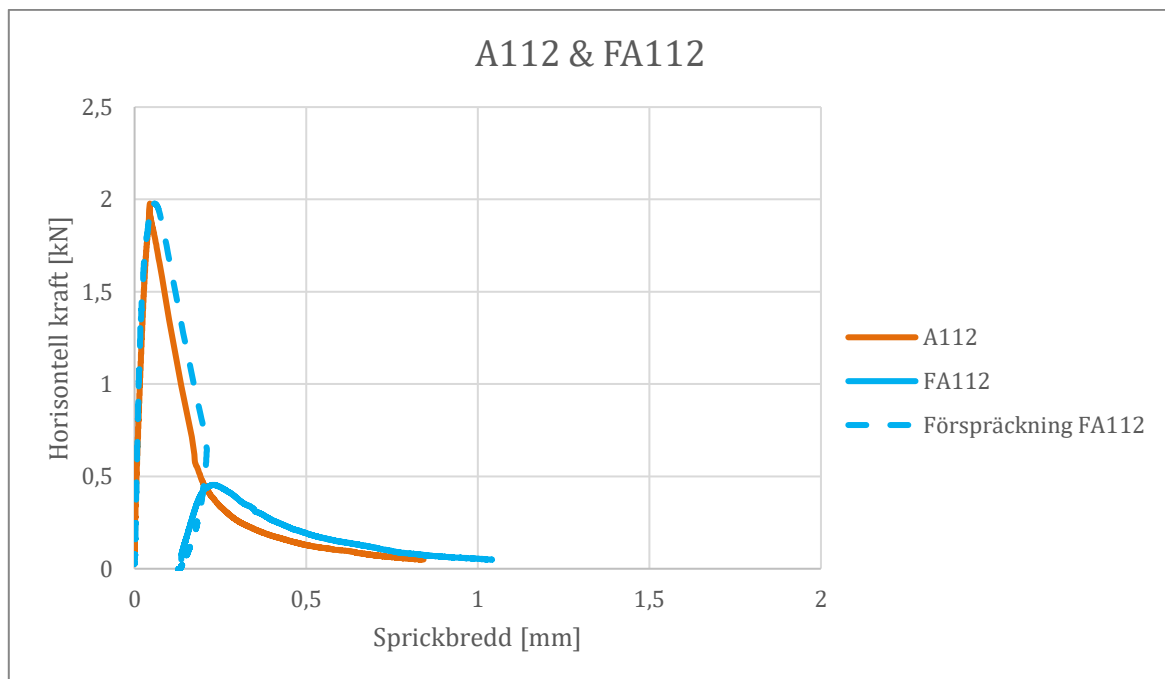
Figur A5.8: Jämförelse mellan provkroppar med respektive utan förspräckning och med armering, samt 112 frostcykler.

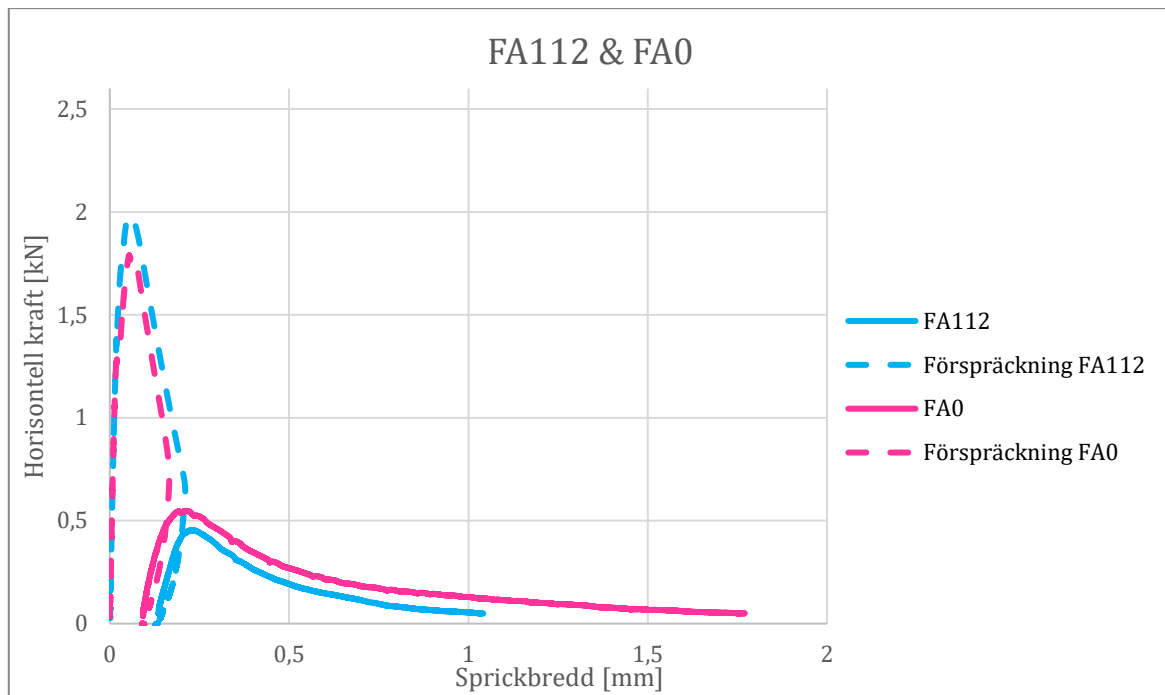
Figur A5.9: Jämförelse mellan provkroppar med 0 respektive 112 frostcykler och med armering, samt förspräckning.
