# **Regnrabatter för hållbar och innovativ behandling av mikroplaster**

*Examensarbete inom högskoleingenjörsprogrammet*

*Samhällsbyggnadsteknik*

**Göteborg, 2022**

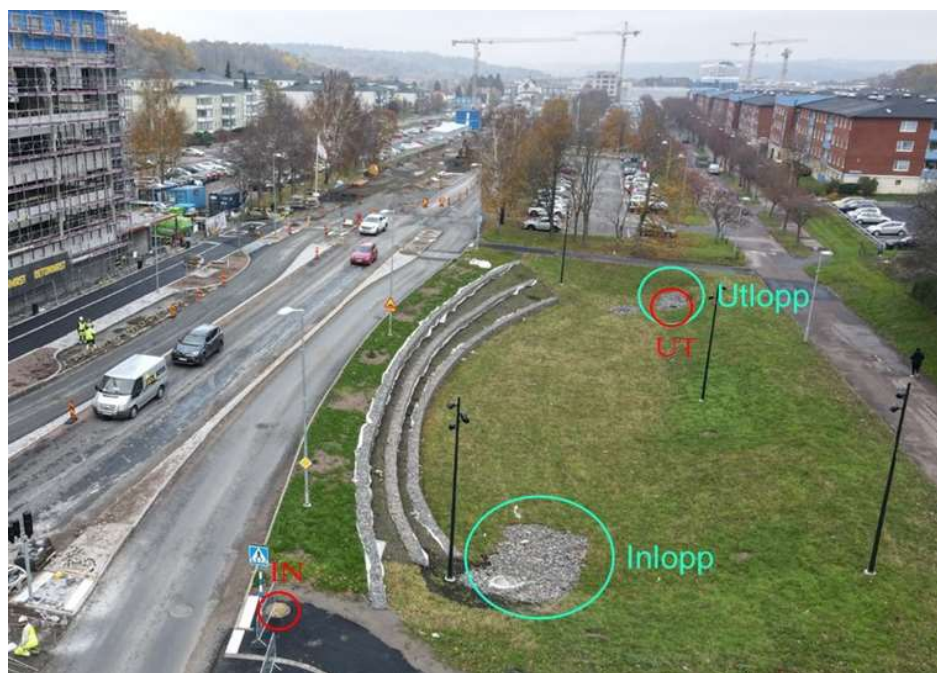
Figur 3.2 Nedsänkt regnrabatt med markerad in- och utlopp (Polo Ruiz de Arechavaleta, u.å.).

Dagvattnet från de trafikbelastade ytorna samlas upp i brunnen som betecknas ”IN” i Figur 3.2 och leds vidare via en ledning till regnrabatten (Polo Ruiz de Arechavaleta, u.å.). Regnrabatten är nedsänkt i förhållande till vägen och tar emot dagvatten från ledningen som betecknas ”Inlopp”. Dagvattnet renas och fördröjs genom regnrabatten och leds vidare via dräneringsledningar till en uppsamlings brunn som betecknas ”UT” i Figur 3.1.2

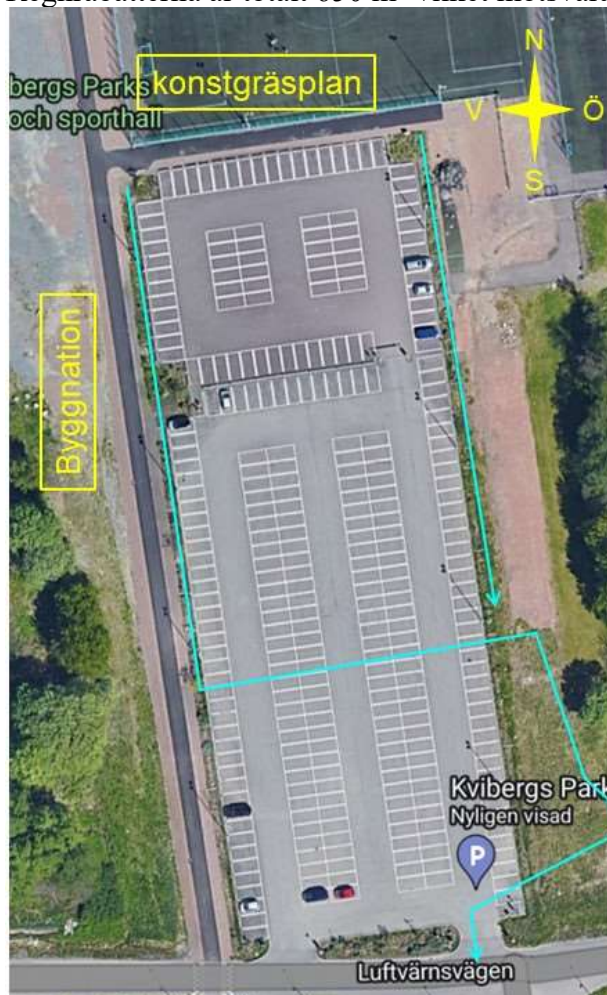
Figur 3.4 Kviberg områdesbeskrivning, med regnrabattens placering och flödesriktning i blått (Google, u.å.).

Regnrabatten i Kviberg byggdes 2015 och utformades för att ta hand om trafikdagvatten från ca 600 parkeringsplatser (Dahlström, Bodin-Sköld, & Lindfors, 2017). Dagvattnet kommer från parkeringsplatserna, konstgräsplanen och den tillfälliga byggnationen. Regnrabatterna är placerade på vardera sida av parkeringens långsidor, vilket Figur 3.4 visar som också illustrerar dagvattnets flödesriktning. Parkeringens avrinningsyta beräknas vara 4500 m<sup>2</sup> och sluttar ner mot rabatterna. Regnrabatterna är totalt 650 m<sup>2</sup> vilket motsvara 4-6% av avrinningsytan.

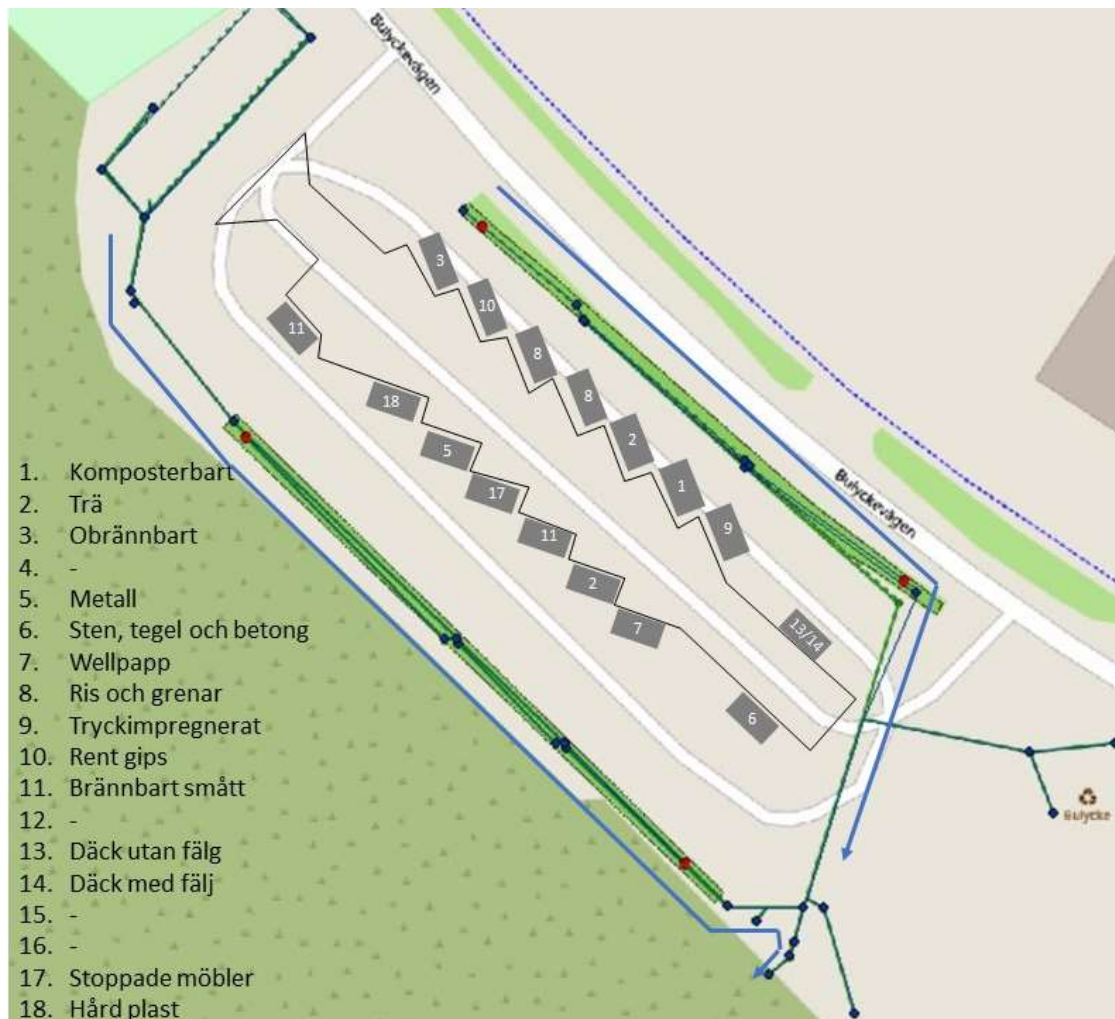
Dagvattensystemet består av regnrabatter, brunnar och ledningar. Regnrabatterna tar emot dagvatten från asfalterade ytor, takytor samt från skogsområdet, vilket motsvarar en totalavrinningsvolym på 7000 m<sup>3</sup>. Regnrabatterna tar hand om 70% av totala avrinningsvolymen och brunnar tar hand om 30%. Figur 3.7 visar containrarnas innehåll, regnrabattens placering och dagvattnets flödesriktning i rabatten (Polo Ruiz de Arechavaleta, u.å.) och (Göteborg Stad, u.å.).

Figur 3.7 Bulycke områdebeskrivning och regnrabatterna (Polo Ruiz de Arechavaleta, u.å.) och (Göteborg Stad, u.å.).

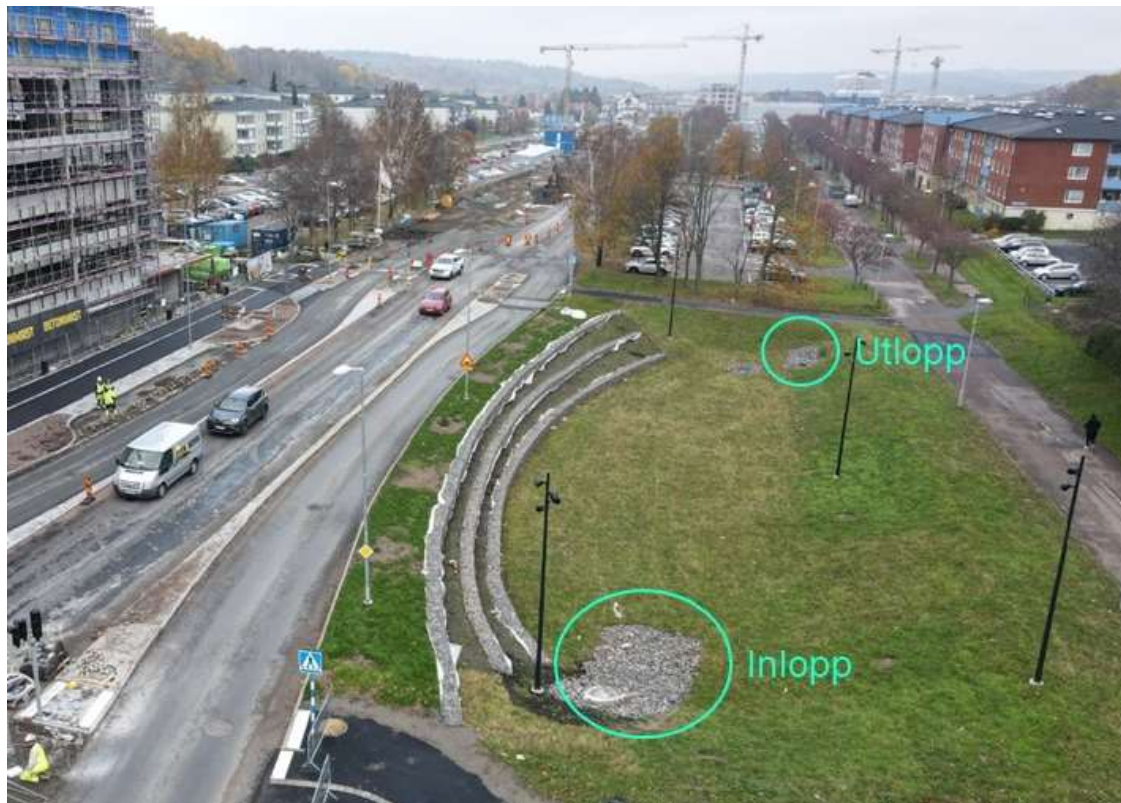
Figur 5.2 Provtagningspunkter för jord vid Litteraturgatan (Polo Ruiz de Arechavaleta, u.å.).

Figur 5.2 visar inom vilket område vid Litteraturgatan som proverna togs (Polo Ruiz de Arechavaleta, u.å.). Resultaten för Litteraturgatan med benämning INK1 och INK2 är tagna inom området för "Inlopp", där INK1 syftar till ett djup på 0-15 cm och INK2 djup 15-30 cm. UTG1 och UTG2 är tagna inom arean för "Utløpp", där UTG1 syftar till djup på 0-15 cm och UTG2 djup 15-30 cm. Resultaten för samtliga prover redovisas i Bilaga 9.10-9.12.

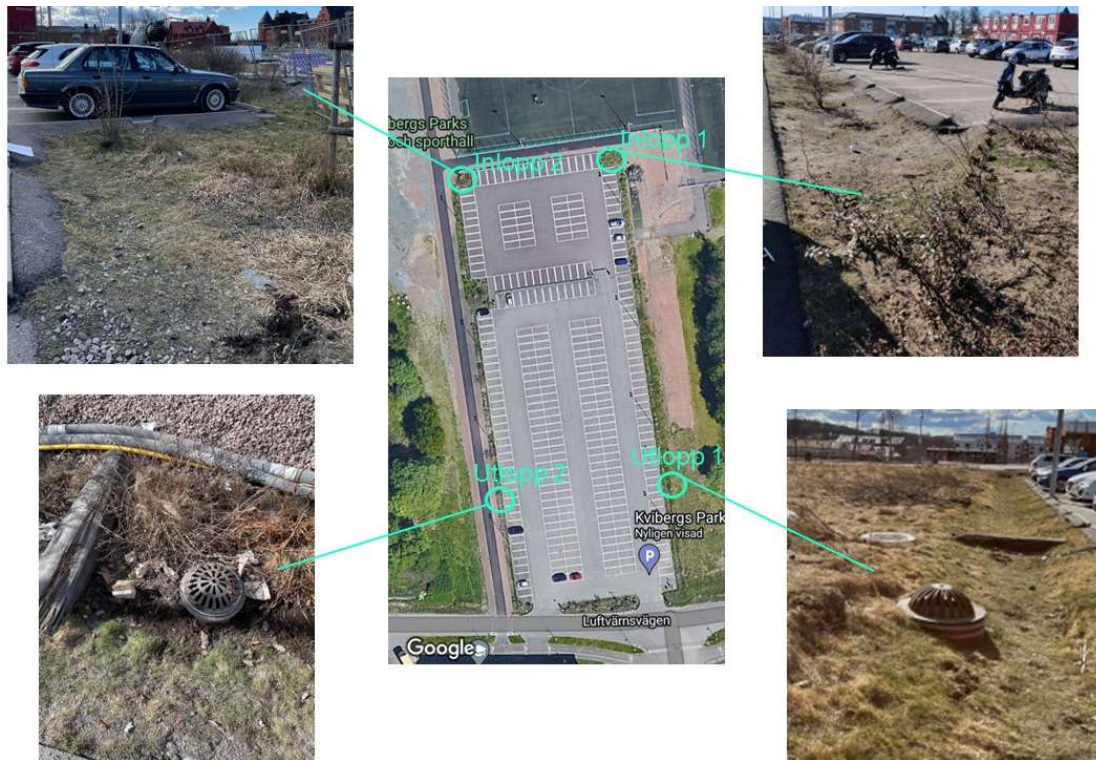
Figur 5.6 Provtagningspunkter av jord vid regnrabatterna i Kviberg (2022-03-31) och (Google, u.å.).

Figur 5.6 visar provtagningspunkterna från jord i Kviberg (Google, u.å.). Resultaten för Kviberg med benämning INK1:1 och INK1:2 är tagna inom området för "Inlopp 1", där INK1:1 syftar till djup 0-15 cm och INK1:2 djup 15-30 cm. UTG1:1 och UTG1:2 är tagna inom arean för "Utlöpp 1", där UTG1:1 syftar till djup på 0-15 cm och UTG1:2 djup 15-30 cm. På samma sätt benämns regnrabatt 2 med INK2:1 och INK2:2 vid "Inlopp 2" och UTG2:1 och UTG2:2 vid "Utlöpp 2". Resultaten för samtliga prover redovisas i Bilaga 9.14-9.16.

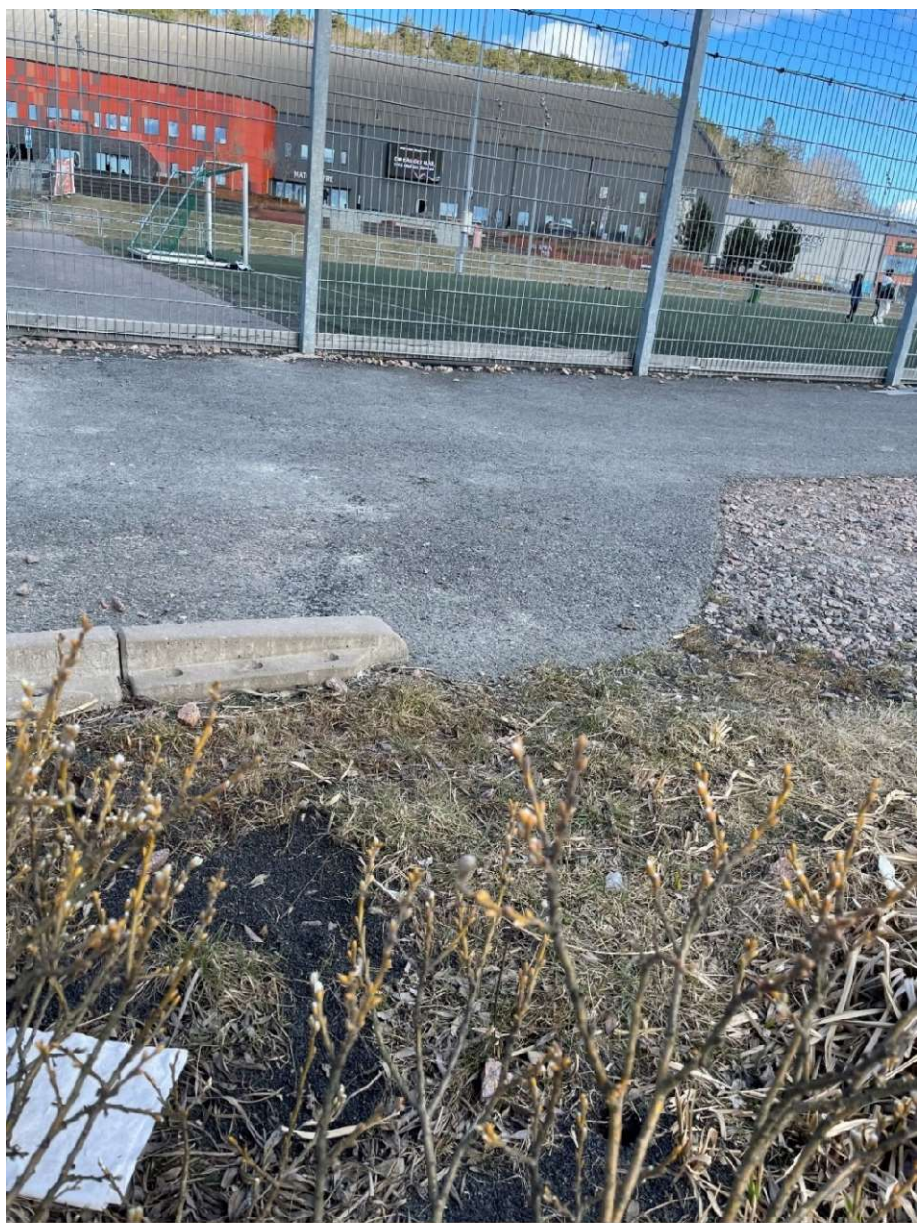
Resultat från jordprover kring inlopp i regnrabatt två har ännu inte analyserats. Kring inloppet konstaterades det visuellt att många svarta gummipartiklar från fotbollsplanen förorenar marken. Analysresultaten hade med största sannolikhet påvisat naturgummi (NG) och styren-butadiengummi (SBR).

*Figur 5.12 Inlopp två i Kviberg, gummipartiklar (2022-03-31)*

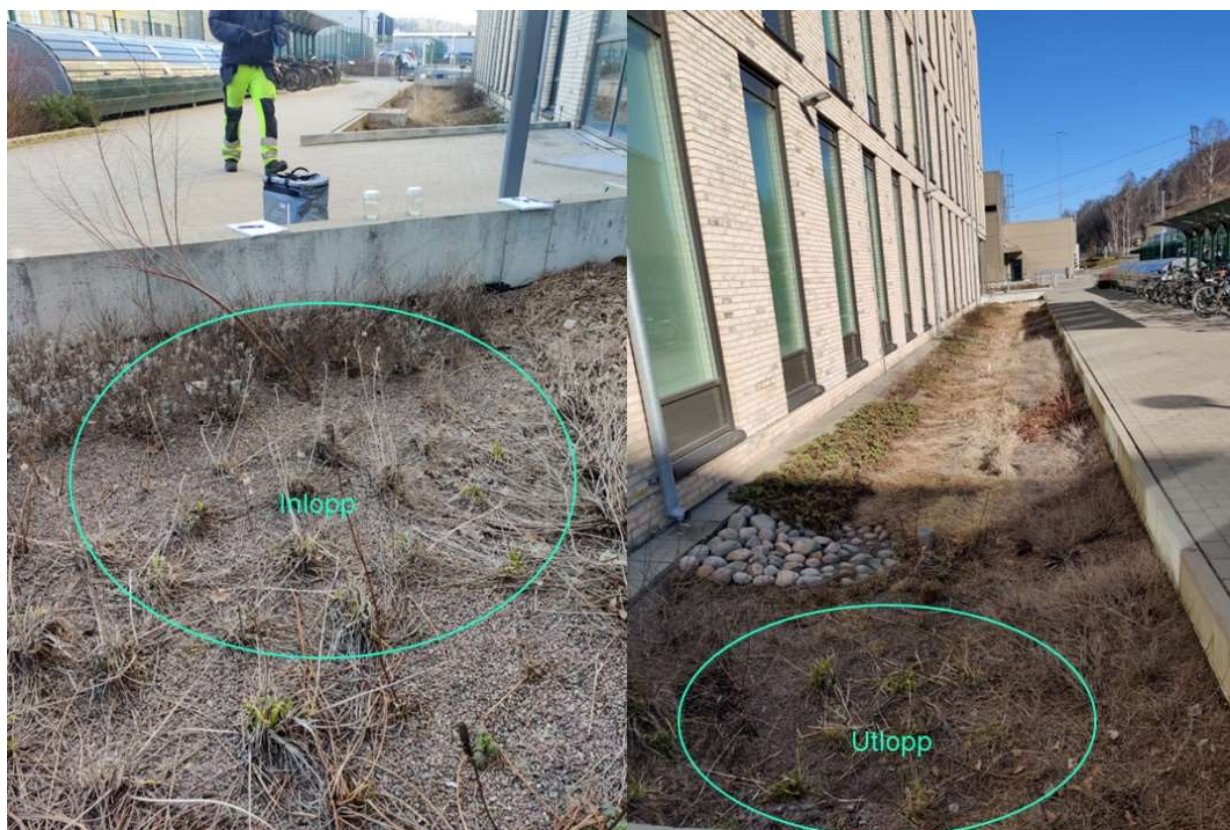
Figur 5.21 Provtagningspunkter för jord i regnrabatten vid Alelyckan (2022-03-31)

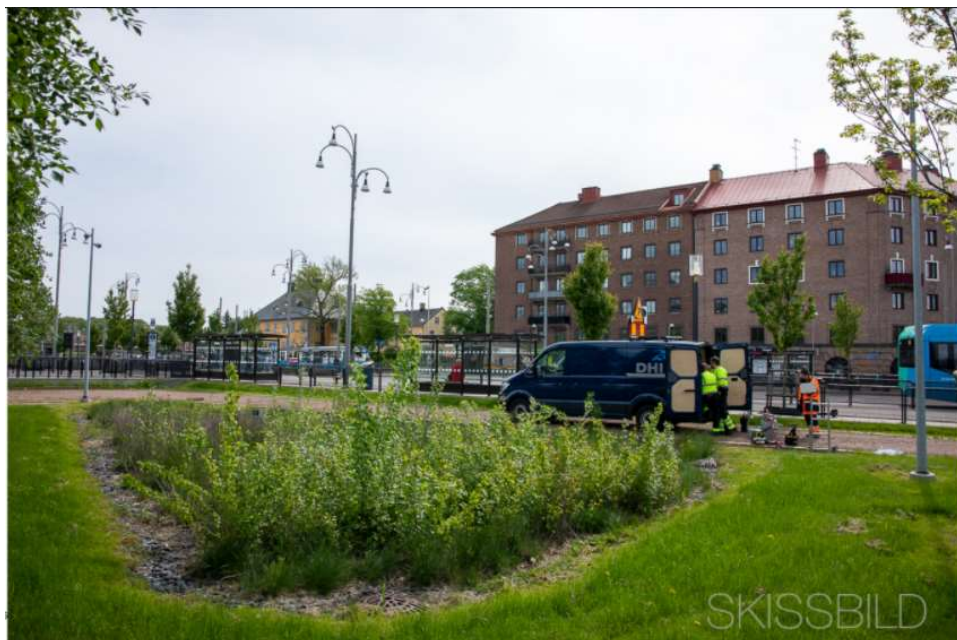
Figur 9.1 Svingeln bild på regnrabatt

Svingeln är en knutpunkt för kollektivtrafiken med bussar, cyklister och fotgängare. Figur 3.4 visar regnrabatten och omgivningen där busshållplatsen och vägen ligger väldigt nära rabatten. Det gröna området i figur 3.5 är regnrabatten. Busshållplatsen vid regnrabatten trafikeras av 16 olika busslinjer under ett dygn. Bortanför bussfilen går en biltrafikled (Friggagatan) som är mycket trafikerad. På andra sidan av regnrabatten förekommer flera spårrälsar där flertal tåg passerar under dagen. Detta medför att dagvattnet kommer i kontakt med föroreningar från trafiken. (Arechavaleta & Carvalho, 2022-01-31).
