# **Analys och simulering av Tuveskredet**

## En redogörelse för orsaken bakom skredet

Kandidatarbete inom Samhällsbyggnadsteknik

KANDIDATARBETE 2020: ACEX10-20-31

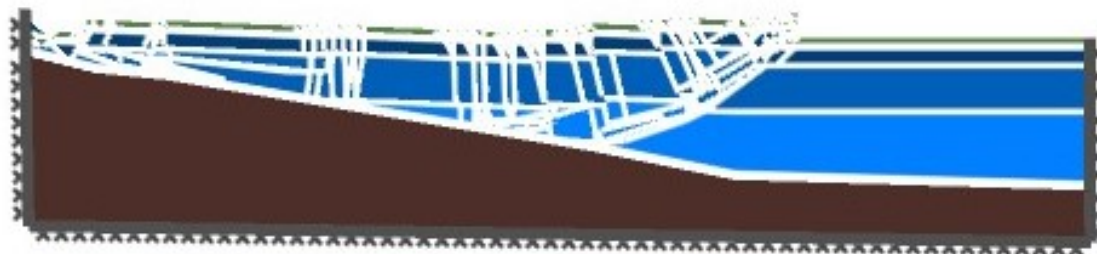
**Figur 5.21:** Brott för odränerad analys vid hydrostatiskt tryck med säkerhetsfaktorn 2,88. Utbredningen är cirka 214 meter i horisontalled.

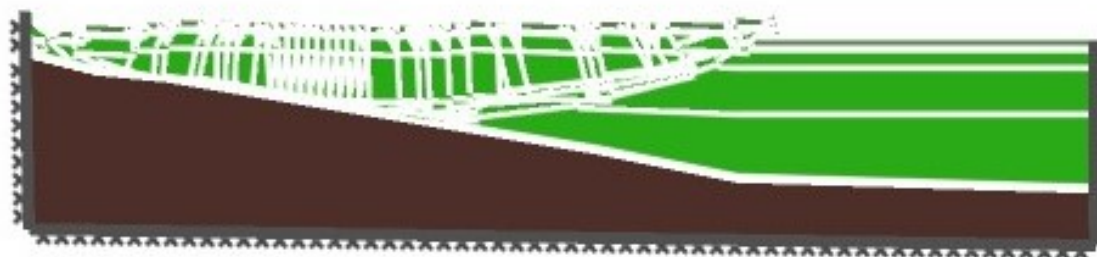
**Figur 5.22:** Brott för dränerad analys vid hydrostatiskt tryck med säkerhetsfaktorn 7,46. Utbredningen är cirka 205 meter i horisontalled.

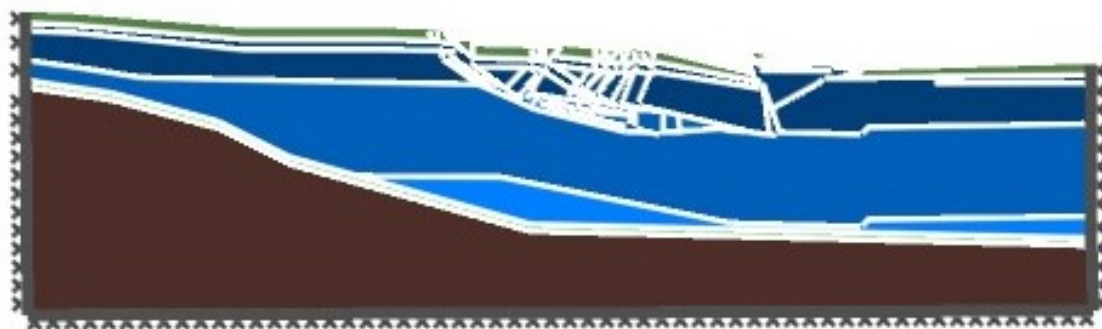
**Figur 5.25:** Brott för odränerad analys vid hydrostatiskt tryck med säkerhetsfaktorn 1,17. Utbredningen är cirka 55 meter i horisontalld.

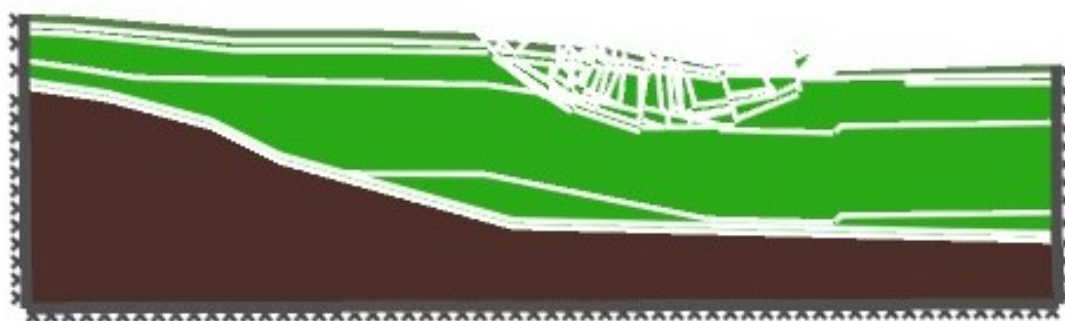
**Figur 5.26:** Brott för dränerad analys vid hydrostatiskt tryck med säkerhetsfaktorn 2,64. Utbredningen är cirka 46 meter i horisontalld.

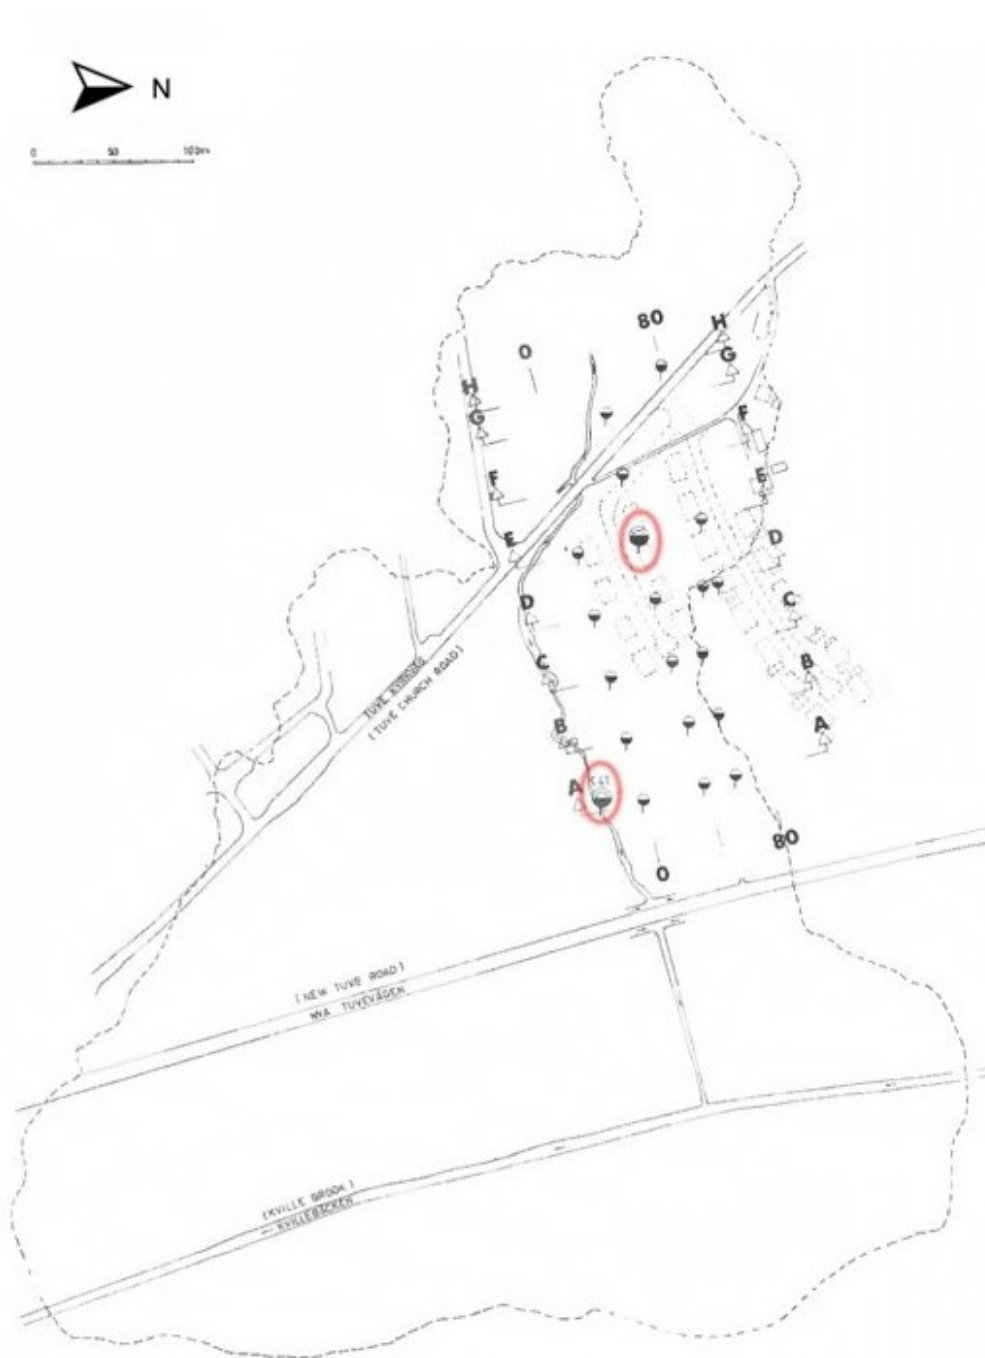
**Figur A.1:** Borrhålsplacering innan skredet inträffade. I arbetet beaktas de rödmarkerade borrhålen. Från [6]. Förtydligad och återgiven med tillstånd.

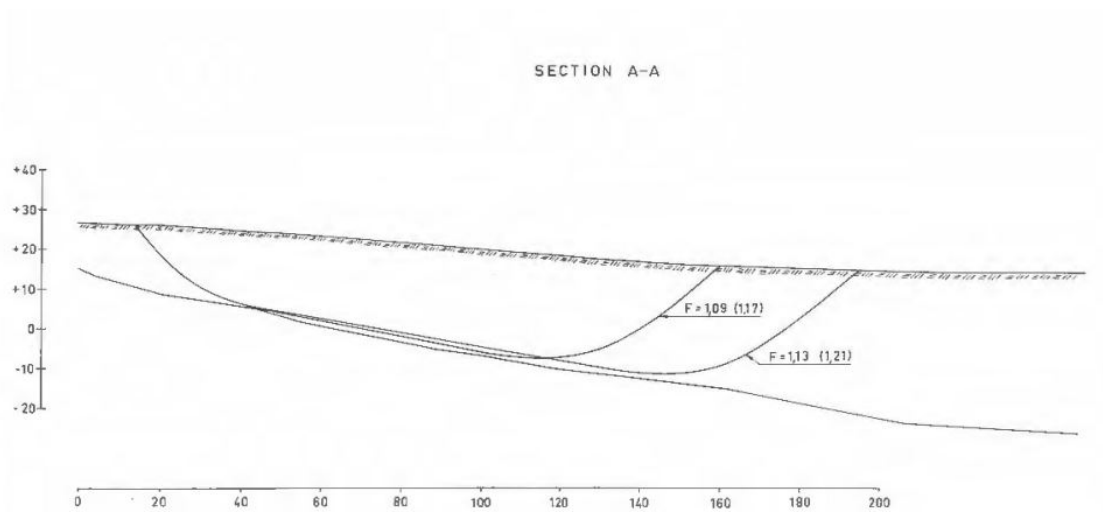
**Figur A.4:** Geometri för en mindre del av sektion A-A. Från [6]. Återgiven med tillstånd.

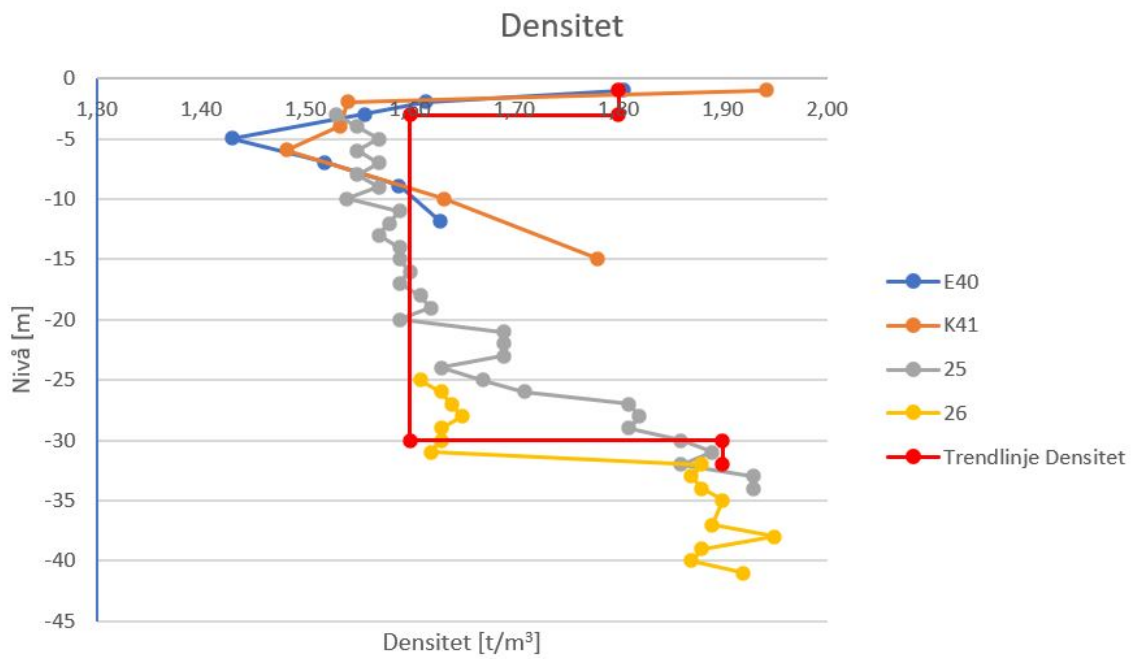
Figur B.2: Sammanställning av densitet.
