## Vad orsakar skred i kvicklera?

Kandidatarbete grupp ACEX11-VT24-33

Vad orsakar skred i kvicklera?  
What triggers quick clay failures?

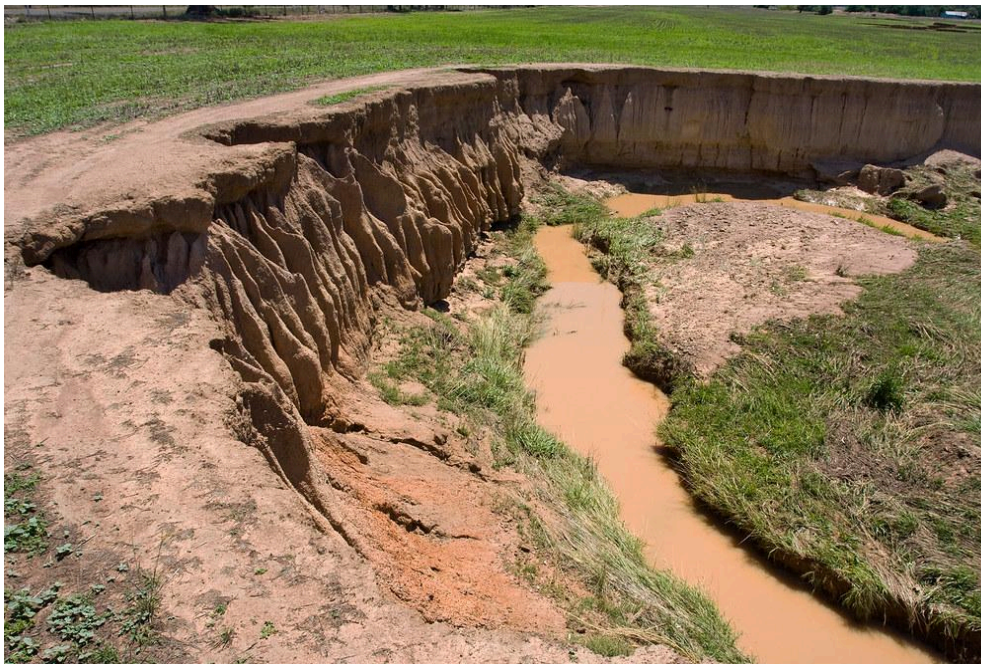
Figur 2.3: Erosion vid vattendrag i finkornig jordart. Foto: John, tillstånd enligt Creative Commons

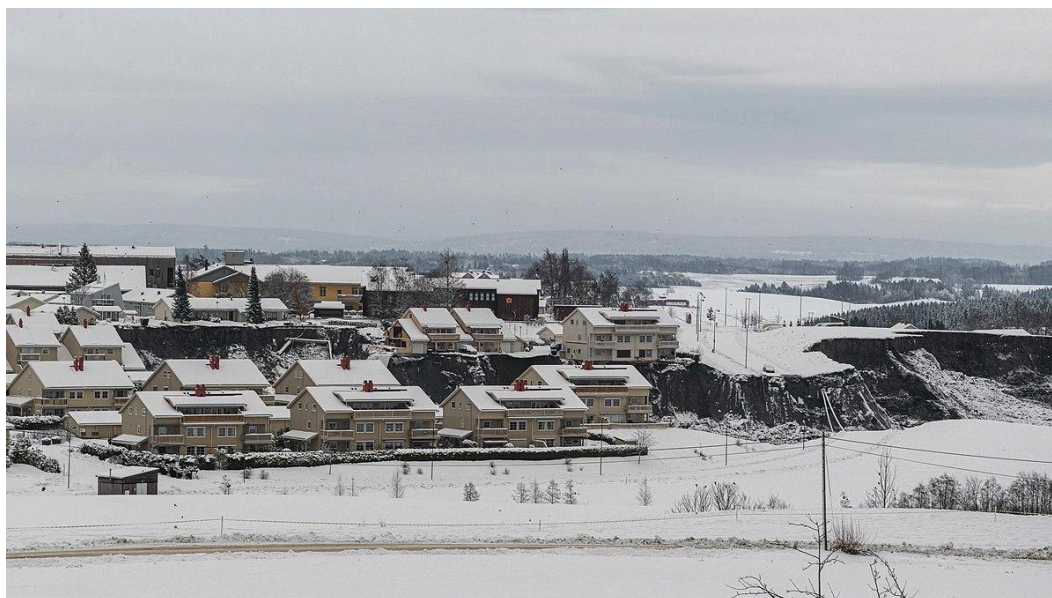
Figur 4.1: Skredet i Gjerdrum, vintern 2020. Foto: Tommy Gildseth, tillstånd enligt Creative Commons

Natten den 30 december 2020 inträffade ett större lerskred i utkanten av samhället Ask i Gjerdrums kommun, beläget nordost om Oslo. Skredet inträffade i ett bostadsområde, och fick som konsekvens att nio hus innehållande 31 lägenheter förstördes och stora jordmassor förflyttades. Totalt avled 11 personer till följd av skredet, och över 1000 personer tvingades evakueras från sina hem (Ryan, 2021). I figur 4.1 visas en del av skredet.

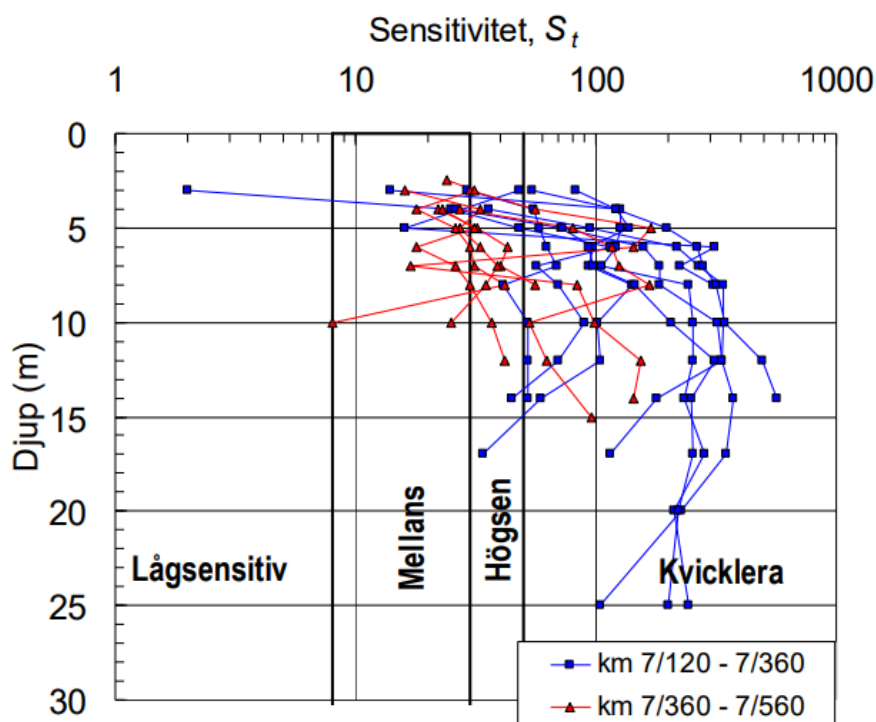
Figur 5.2: Sensitivitet i förhållande till djup, hämtad från SHK (2009)

I Figur 5.2 illustrerar SHK (2009) lerans sensitivitet i förhållande till djup. Mätningen visar att framförallt södra delen, representerad av den blåa linjen i diagrammet, visar en hög grad av sensitivitet. SHK (2009) presenterade porttrycksmätningar som i huvudsak beskriver en hydrostatisk tryckfördelning längs med djupet. Ving och konförsök utförda för att bestämma den odränerade skjuvhållfastheten avslöjade att torrskorpan på den södra sidan var något tunnare än på norra sidan. Dessutom var den södra lerans hållfasthet något svagare under torrskorpan. På stora djup identifierades ingen skillnad i skjuvhållfasthet (SHK, 2009).

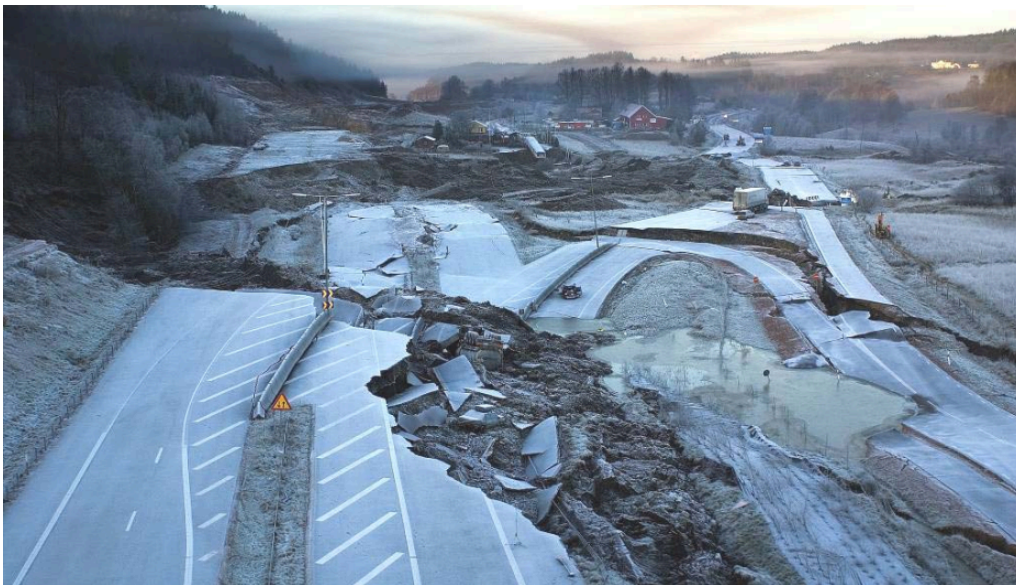
Figur 5.3: Skredet i Småröd, Foto: Per Petersson, hämtad från SHK (2009)

SHK (2009) beskriver hur en tryckbank planerades att byggas intill vägen och en temporär deponi av fyllningsmassa skapades i detta ändamål. Otillräcklig dokumentation under byggprocessen hindrade en exakt bestämning av den totala deponivolymen, men den uppskattades vara ca 14 000 m<sup>3</sup> vilket var 45 % mer än volymen för den framtida tryckbanken. Den för tunga belastningen från deponin beskrivs som den utlösande faktorn till skredet, figur 5.3 visar skredområdet med nya E6 till vänster och gamla E6 till höger.

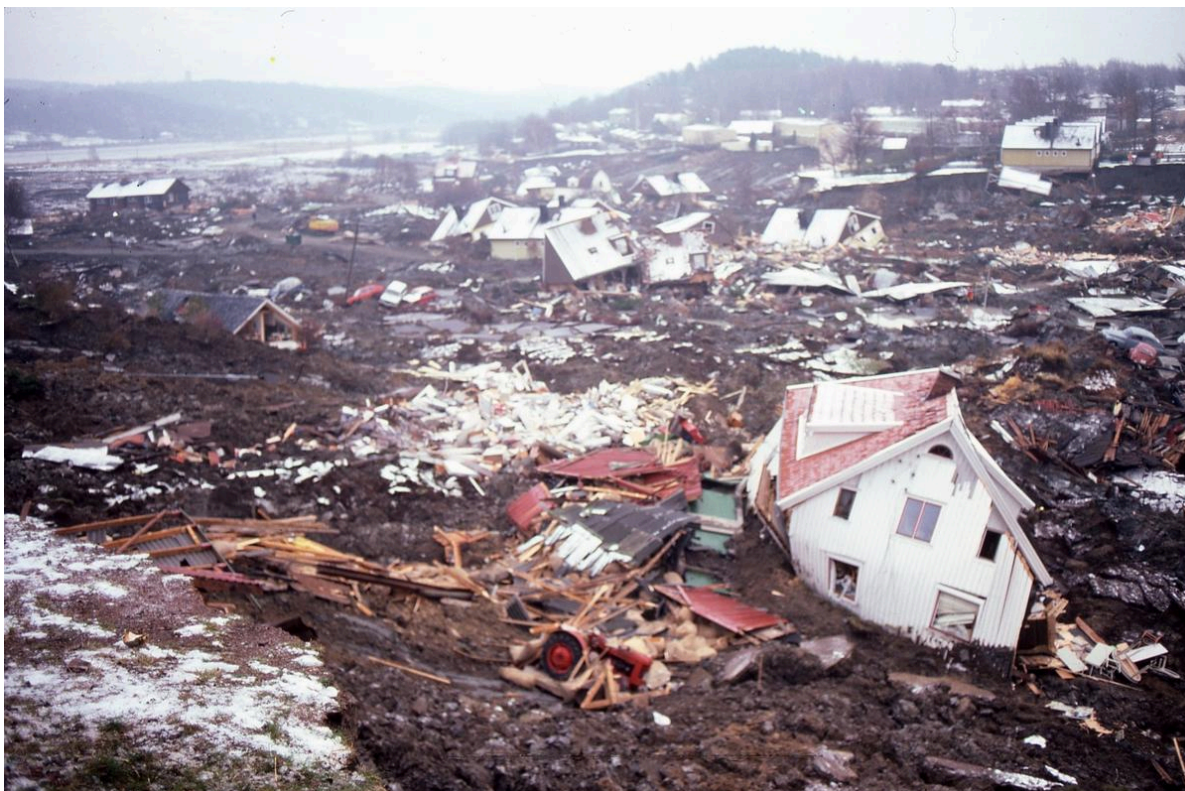
Figur 6.1: Tuveraset. Foto: Åke Hillefors/Göteborgs Naturhistoriska Museum, tillstånd enligt Creative Commons

På eftermiddagen den 30 november 1977 inträffade Tuveskredet (Hartlén, 1984). Skredet skedde i ett bostadsområde i Tuve på Hisingen i Göteborg. Konsekvenserna av skredet innebar bland annat att 9 personer avled, 151 fastigheter förstördes eller hamnade i riskzonen efter skredet och drygt 400 personer förlorade sina hem. Skredet är det dödligaste jordskredet i Sverige sedan 1918. I figur 6.1 visas förödelsen efter skredet.

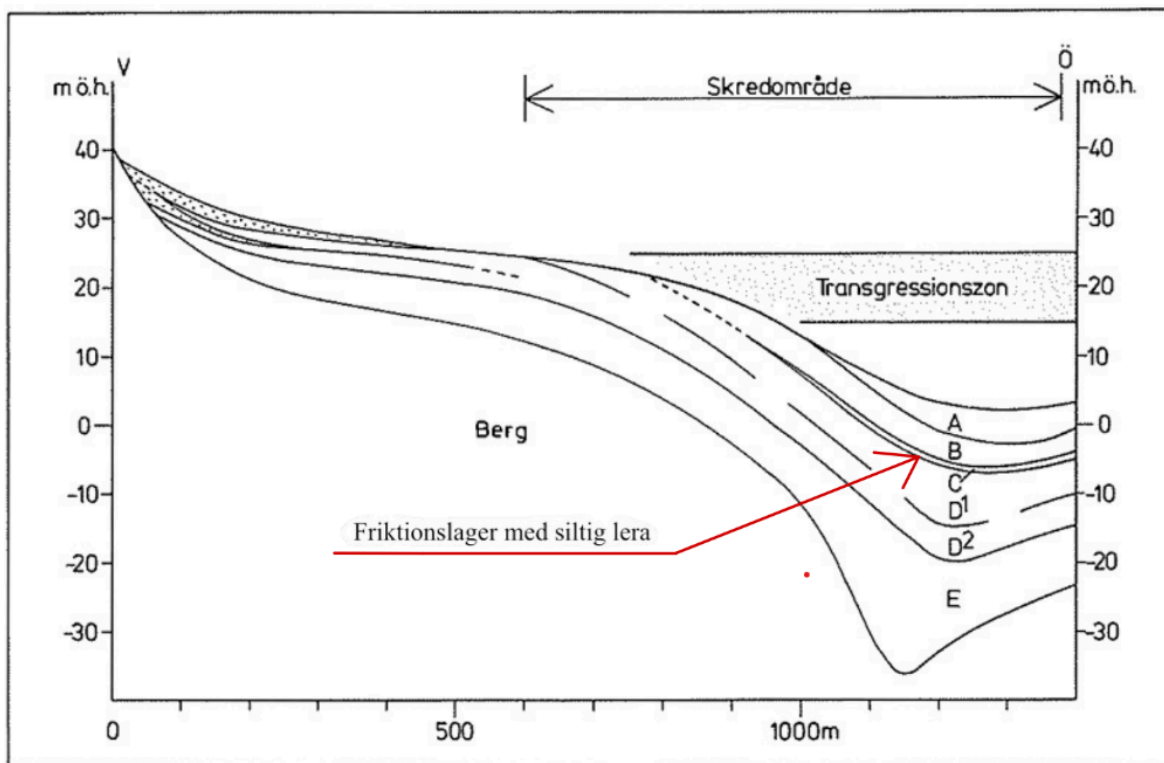
Figur 6.3: Jordprofil genom skredområdet i Tuve. Hämtad från (Hartlén, 1984)

Få geotekniska undersökningar utfördes i området innan skredet. Visserligen misstänktes släntens stabilitet vara begränsad vid byggnationen av området, vilket innebar att restriktioner om massförflyttning i området var tillsatta (Hartlén, 1984). Figur 6.3 nedan visar den generella jordlagerföljden från skredområdet i Tuve. SGI (Nr 1, 1981) sammanställde utvärderingar gjorda av jordlagerprofilen. Lagerföljden delades in enligt figur 6.3, bokstaven A motsvarar Gyttjelera, B och D, styv lera, C, siltig lera och E varvig lera. I figuren är den siltiga leran markerad med röd pil vilken har väsentligt högre hydraulisk konduktivitet än de övriga lermaterialen (Blomquist och Gustafson, 1981). Friktionslagret med siltig lera står inte i kontakt med jordytan eller andra friktionsmaterial som överlagrar leran, vilket begränsar flödet av vatten till friktionslagret (Blomquist och Gustafson, 1981). Ett friktionslager med högre konduktivitet än övriga lager kan bidra till att höja lerans porvattentryck enligt SGI (Nr 1, 1981), dock är detta särskilt viktigt om friktionslagret är i kontakt med friktionsmaterial på jordytan, vilket inte är fallet för jordlagerföljden enligt figur 6.3.

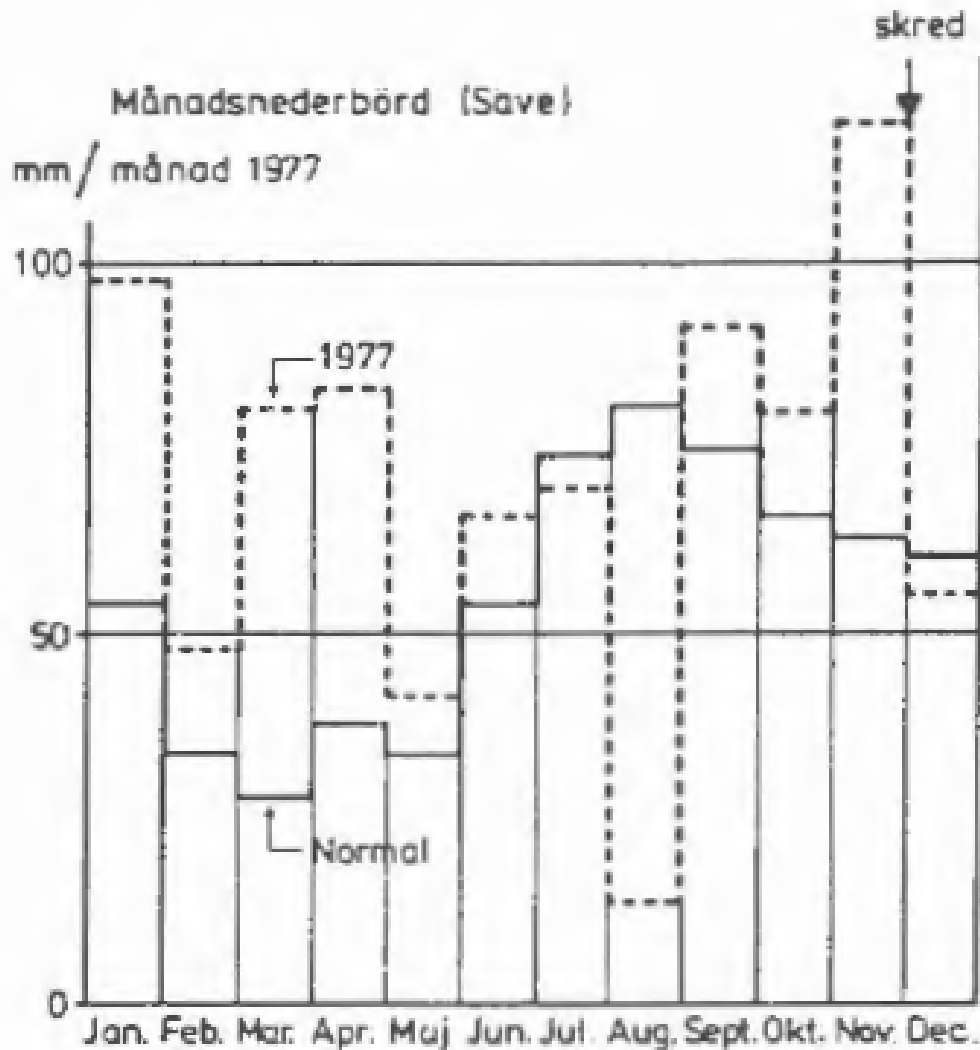
Figur 7.8: Månadsnederbörd (mm/månad) för Säve precis norr om Tuve (Hartlén, 1984).

Nederbörden i Tuve månaderna innan skedet kan ses i figur 7.8. Figuren visar att nederbörden i Tuve var högre än normalt under alla månader 1977 utom juli och augusti (Hartlén, 1984). Under november månad då skredet inträffade var nederbörden ungefär den dubbla jämfört med normalt. Den sammanlagda nederbörden från de 60 sista dagarna innan skredet motsvarar en total nederbörd på 190 mm. Regnet har definierats i Geostudio som konstant över tidsperioden, motsvarande en regnintensitet om  $3,67 \cdot 10^{-8} \text{ m}^3/\text{sek}/\text{m}^2$  över 60 dagar.

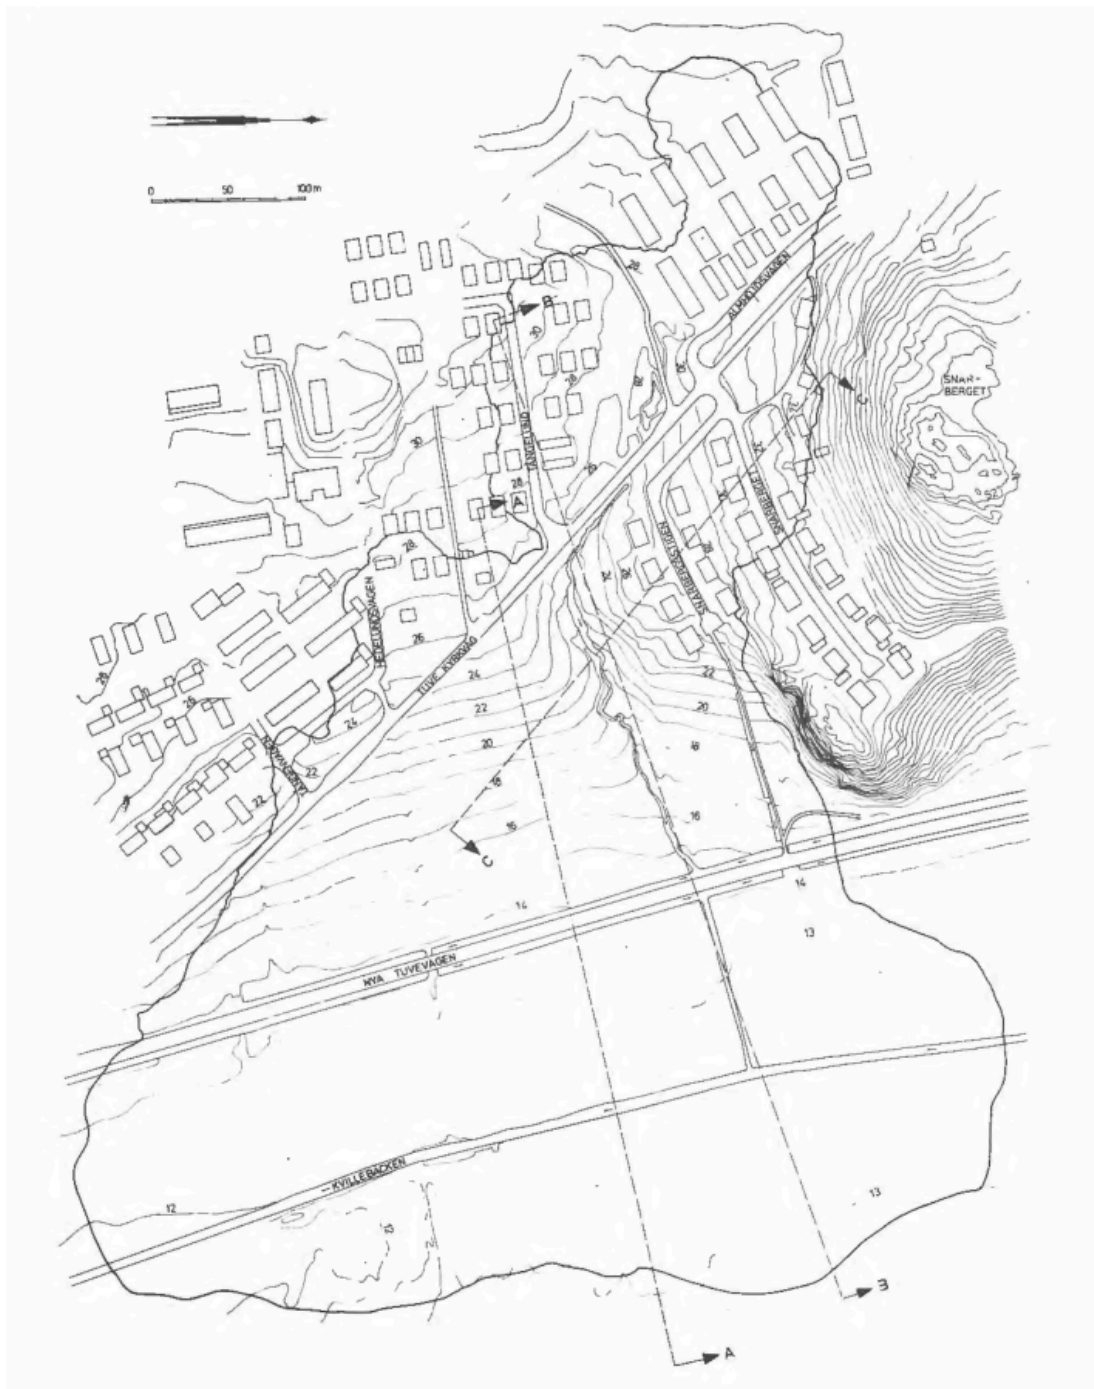
Figur 7.9 Geografisk position för Sektioner, A-A, B-B och C-C. Hämtad från (Hartlen, 1984)

Släntstabiliteten under Tuve kyrkväg är utvärderad på grund av sprickan som enligt Hartlén (1984) är initalskredet och början till det progressiva skred som till slut omfattade hela området beskrivet i kapitel 6.4. För utvärdering är sektion B-B hämtad från Hartlén (1984) använd se figur 7.9 och 7.10 nedan. Sektion B-B är använd på grund av dessa geografiska placering närmast sprickan i Tuve kyrkväg, se även figur 6.4 ovan. Geofysiska egenskaper ihop med vattenkvot hämtade från Hartlén (1984) se bilaga 4-5, i övrigt är metodiken för Tuve kyrkväg densamma som ovan för den generella jordlagerföljden.

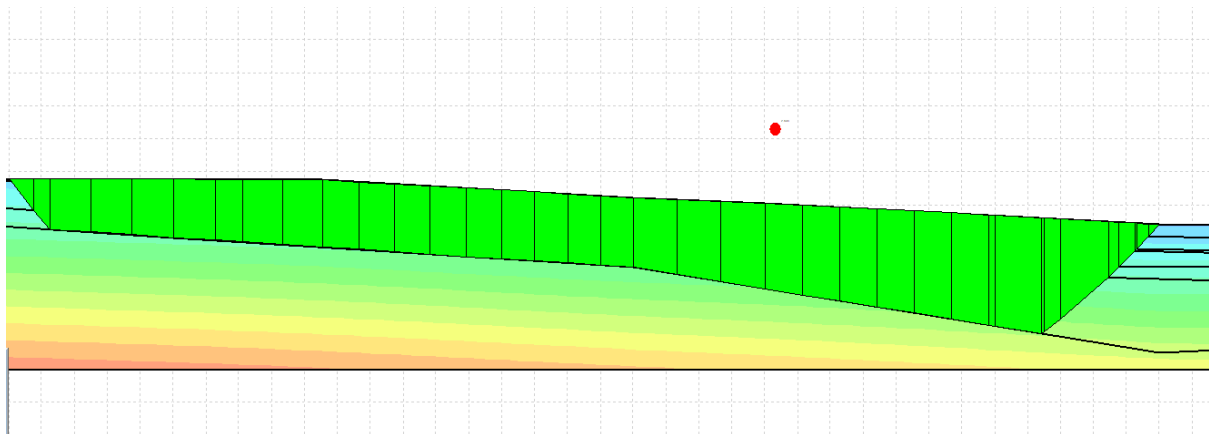
Figur 8.2: SLOPE/W modellering, kritisk glidyta (tid=0 dagar) SF= 2,598

Figur 8.3: SLOPE/W modellering, kritisk glidyta (tid=50 dagar). SF = 2,318

Figur 8.4: SLOPE/W modellering, kritisk glidyta vid skred (tid=57 dagar) SF=0,905

Figur 8.2 - 8.4 nedan presenterar resultat från SLOPE/W då ingen last är applicerad för den långsträckt profilen genom hela skredområdet. Grafen i figur 8.1 visar att en förändring sker runt femtio dagar och stabiliteten i slänten sjunker kraftigt. Därför är figurerna från initial stabilitet, vid femtio dagar och stabilitet vid skred presenterade nedan. Figurer med last är inte presenterade nedan då de figurerna i stort är identiska med och utan last, säkerhetsfaktorn skiljer dock lite, se bilagor 6-14 för fler resultat. Den kritiska glidytan, vilken kan identifieras som de gröna områdena, förändras dessutom inte vid applicering av last. Den kritiska glidytan förblir i stort sett konstant under alla sextio dagar med eller utan last vilket är att förvänta då skredet gick hela vägen ner till berget och tog med sig alla jordlager.

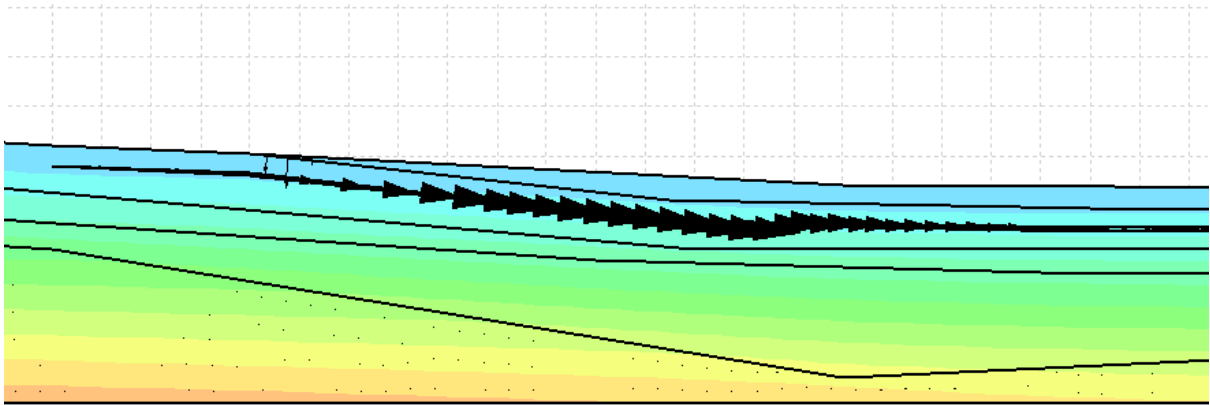
Figur 8.8: SEEP/W modellering porvattentrycksfördelning (tid=0 dagar)

Figur 8.9 : SEEP/W modellering porvattentrycksfördelning (tid=50 dagar)

Figur 8.10: SEEP/W modellering porvattentrycksfördelning vid skred (tid = 57 dagar)

Figur 8.8 - 8.10 visar porvattentrycksförhållande vid 0 dagar, 50 dagar samt vid skred (57 dagar) . Tydligt är att initialt porvattentryck och porvattentryck vid 50 dagar skiljer mycket lite. Efter 50 dagar sker det en förändring och porvattentrycket blir betydligt högre, se skillnaden i färg från figur 8.9 till 8.10.

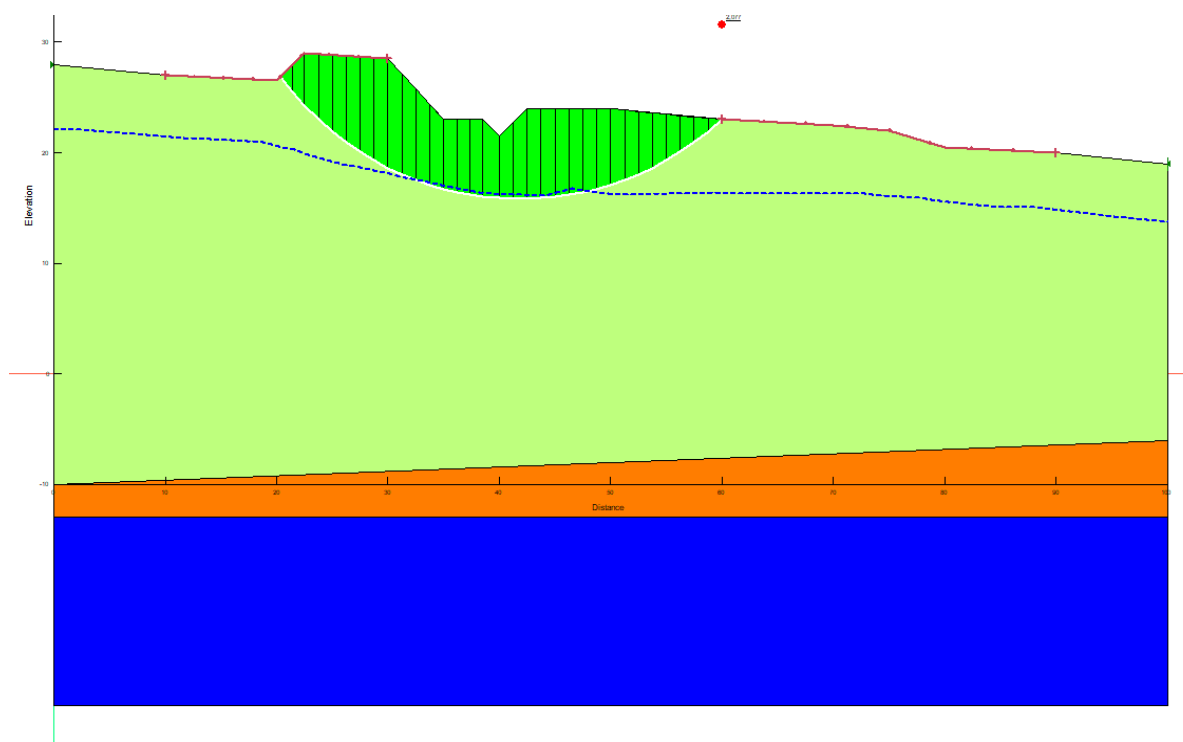
Figur 8.11: SLOPE/W modellering SF=0,966

Figur 8.12: SLOPE/W modellering SF =2,077

För den mindre slänten vid Tuve kyrkväg beräknades den initiala säkerhetsfaktorn till 0,966, vilket innebär att slänten är instabil redan vid initial grundvattennivå. Figur 8.11 visar den kritiska glidyta representerad av det gröna området för den initialt instabila slänten. Figur 8.12 visar resultat för en större antagen glidyta, vilket resulterade i en betydligt högre säkerhetsfaktor SF=2,077

Resultaten i Geostudio från slänten vid Tuve kyrkväg berättar en egen historia, säkerhetsfaktorn antyder att skred ska ske redan vid initial grundvattennivå, även Hartlén (1984) presenterar en säkerhetsfaktor under 1 i figur 7.10. Varför har inte skred skett tidigare och vad betyder det för den generella jordprofilen och hela skredområdet? Att inte sprickan vid Tuve kyrkväg uppkommit tidigare kan bero på att intilliggande konstruktion och/eller växtlighet och dess rotnätverk kan ha medfört mekanisk hållfasthet, vilket inte har applicerats i Geostudio. Skredslänten är mycket liten och det är möjligt att kringliggande mark bidragit till att stabilisera slänten. Användes en större antagen glidyta så blev säkerhetsfaktorn betydligt högre, se figur 8.11 och 8.12.

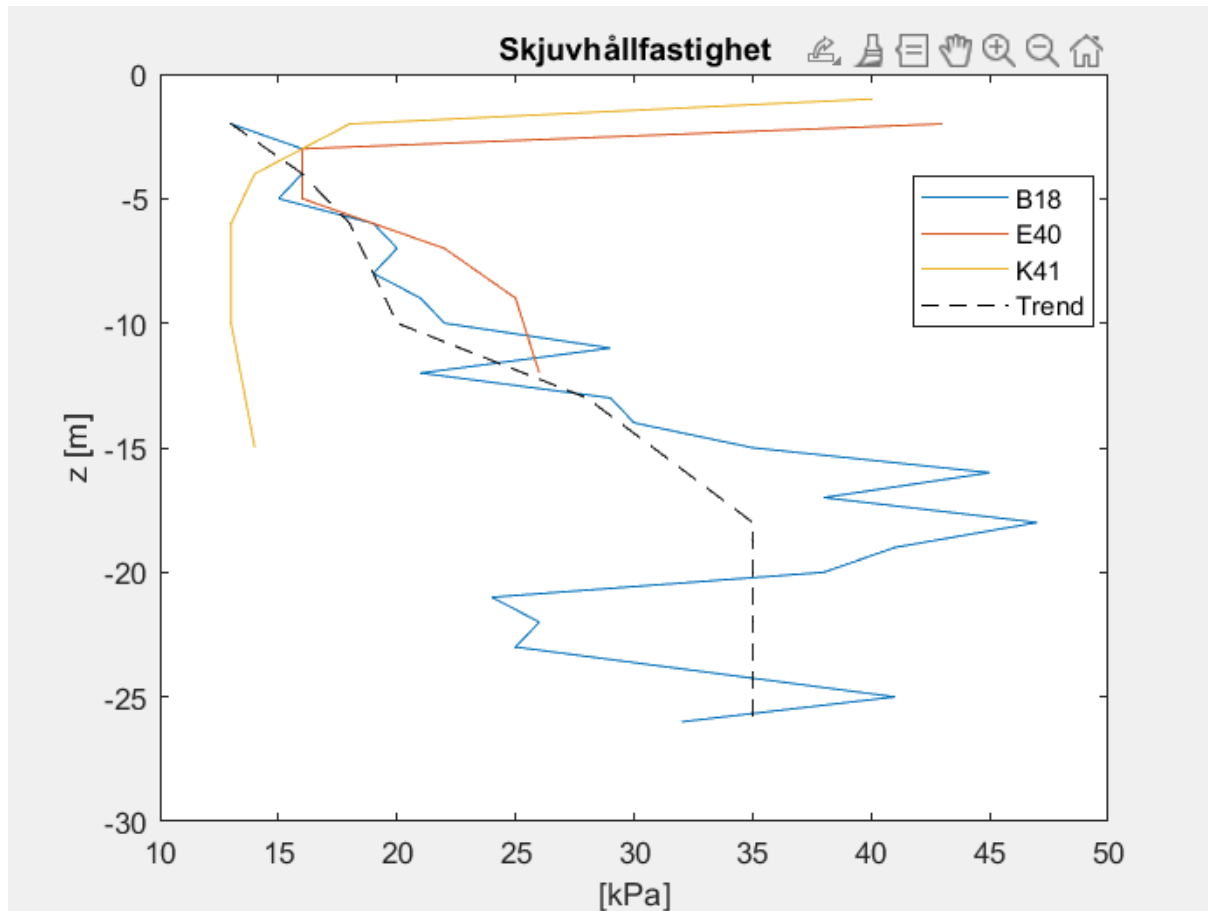
Bilaga 1: Skjuvhållfasthet i förhållande till djup för generell jordprofil.

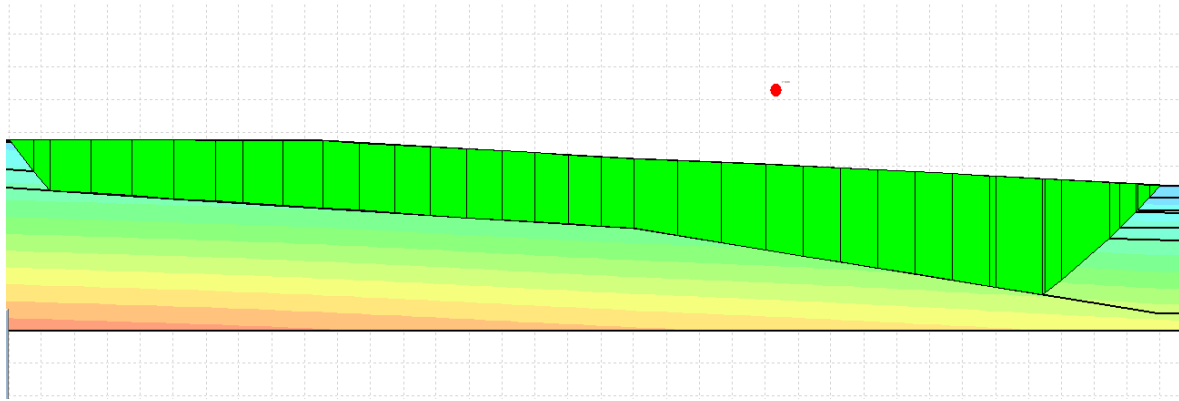
Bilaga 6: SLOPE/W modellering, kritisk glidyta, last om 15 kN/m<sup>2</sup> (tid=0 dagar) SF=2,332

Bilaga 7: SLOPE/W modellering, kritisk glidyta vid , last om 15 kN/m<sup>2</sup> (tid=50 dagar) SF=2,099

Bilaga 8: SLOPE/W modellering, kritisk glidyta vid skred, last om 15 KN/m<sup>2</sup> (tid=57 dagar) SF=0,869
