# Hur korrugering i Göteborgs spårvagnssystem påverkar ljudbuller

Analys av samband mellan rälets kvalitet och akustiska emissioner i urban miljö

Kandidatarbete inom MMSX21

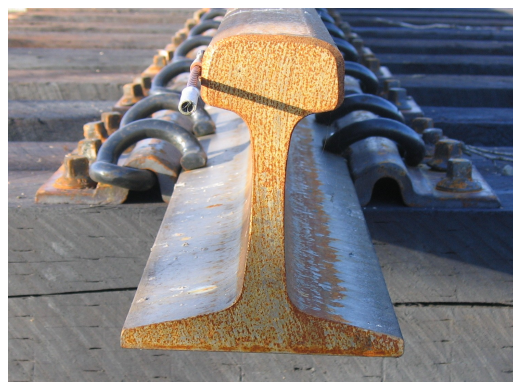
**Figur 2.2:** Profiler på två olika räiltyper. (Emdx, 2005; Meggar, 2007). CC By-SA. CC0

(a) Gaturäl

(b) Vignolräl

Göteborgs spårvägsnät består i huvudsak av gaturäl med asfalt mellan rälerna i de centrala delarna av staden medan stadsbanorna ut mot stadens ytterkanter i huvudsak är vignolräl med trä- eller betongslipers mellan rälerna. Hela nätet är byggt med spårvidden 1435 mm och har kurvorna i nätet har kurvradier mellan 20 och 159 meter där de snävare kurvorna generellt består av gaturäl och de större kurvorna gatu- eller vignolräl (Stadsmiljöförvaltningen, Göteborgs Stad, personlig kommunikation, 27 feb 2026)

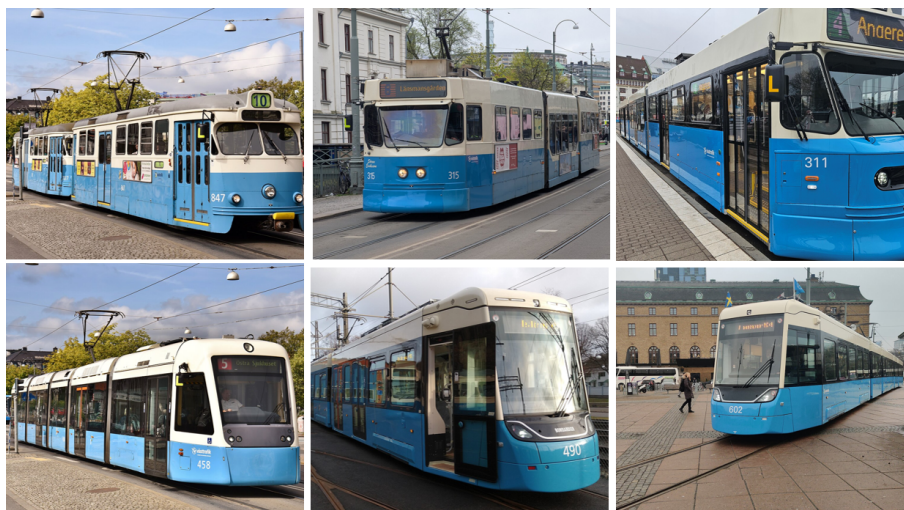
**Figur 2.3:** Bildmontage över spårvagnsmodeller i Göteborg. Högst upp från vänster: M29, M31, M31B, M32, M33, M34. (AleWi, 2025; Bahnfreund, 2019a, 2019b; ChrisPsi, 2025; Ragdoll4467, 2025; Sekreterare, 2020). CC BY-SA. CC0

Idag trafikeras Göteborgs spårvägsnät av sex spårvagnsmodeller (Göteborgs Spårvagnar, u. å.). Den äldsta modellen, M29 (Hägglunds), är en höggolvsvagn byggd mellan 1969 och 1972. Vagnen består endast av en 15 meter lång del med två pivotboggier (rörliga boggier) och körs vanligen som par i multipelkörning. Den andra modellen, M31 (ASEA/ABB och MGB), är en ombyggd M21, en tidigare modell som byggdes mellan åren 1984–1989 och var en höggolvsvagn i två delar med pivotboggier. 1998–2002 skedde ombyggnationen genom att en låggolvsdel med två fasta hjulaxlar infogades mellan de två höggolvsdelarna. Den tredje modellen är en version av M31 som genomgått en revision av Škoda Ekova och benämns M31B. Revisionen pågår mellan åren 2024 och 2028. I detta arbete behandlas M31 och M31B som samma modell då skillnaderna inte bör påverka resultaten i arbetet och antalet M31B i trafik vid tidpunkten för mätningarna är få. Den fjärde modellen, M32 (Sirio, AnsaldoBreda), tillverkades mellan åren 2004–2013 och är den första fulla låggolvsvagnen i Göteborg och den enda med endast fasta boggier inbyggda i chassit. Vagnstypen tillverkades av italienska AnsaldoBreda och kallas ofta i folkmun ”italienska vagnar”. Den femte modellen, M33 (Flexity Göteborg, Bombardier/Alstom), byggdes mellan åren 2020 och 2023 och är 33 meter lång (Västtrafik, 2024). Modellen är en låggolvsmodell med pivotboggier och tre delar och förekommer i två versioner, enkelriktade och dubbelriktade vagnar. De dubbelriktade vagnarna benämns M33B. Den senaste modellen, M34 (Flexity Göteborg, Alstom), tillverkas mellan åren 2024 och 2027. Modellen skiljer sig mot M33 genom att vara 45 meter lång och består av fem delar. Samtliga M34 levereras som enkelriktade vagnar.
