# Utvärdering av ventilations- systemet i SB2-husets grupprum

Examensarbete inom högskoleingenjörsprogrammet Samhällsbyggnadsteknik

# Utvärdering av ventilationssystemet i SB2-husets grupprum

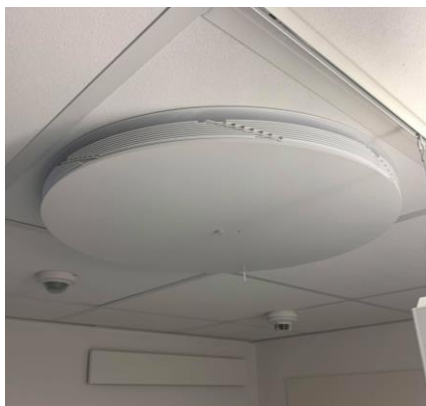
Ventilationssystemen i grupprummen är DCV-system från Lindinvent. Enligt Lindinvent (u.å) strävar deras system efter att ha så låg energianvändning som möjligt genom att ha behovsstyrning. Tilluftsdonen i grupprummen är Lindinvent's aktiva taktilluftsdon TTC, vars utformning illustreras i figur 2. Tilluftsdonet TTC är energisnålt då det i jämförelse med liknande förutsättningar med CAV-system sparar upp mot 50 % fläktel, 95 % luftvärme samt 10 % radiatorvärme. Dessutom är donet väldigt tyst och ska endast generera en ljudnivå på 27 dBA vid ett flöde på 50 l/s och 100 Pa tryckfall.

Figur 2 Bild på tilluftsdon TTC och överluftsdon till korridor.

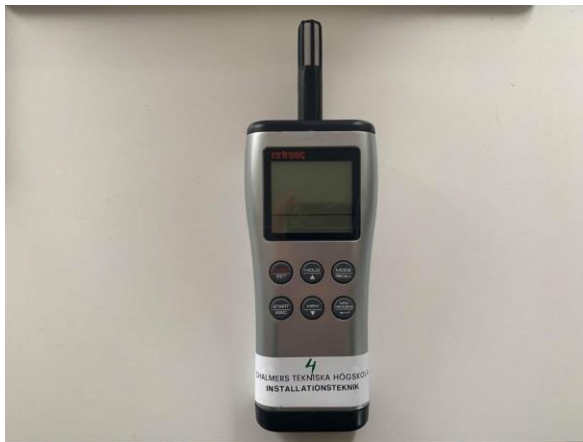
Instrumentet som använts för att mäta koldioxidhalt, lufttemperatur och relativ luftfuktighet är Rotronic CP11. För att läsa av den uppmätta datan användes mjukvaran Rotronic SW21. Värdena från Rotronic CP11 ges med en osäkerhet på 30+/- ppm för koldioxiden,  $\pm 0,3$  °C för lufttemperaturen samt  $\pm 5$  % för den relativa luftfuktigheten (Rotronic, u.å). Rotronic CP11 var inställd på att registrera mätvärden varannan minut då det med hjälp av Håkan Larsson, Forskningsingenjör, Arkitektur och samhällsbyggnadsteknik, Installationsteknik, beslutades vara ett bra intervall som ger tillräckligt med värden för att kunna utvärdera resultaten. Datum för kalibrering var ej angivet men mätaren ska enligt Håkan Larsson vara kalibrerad och nyligen använd.

Figur 3 Rotronic CP11.

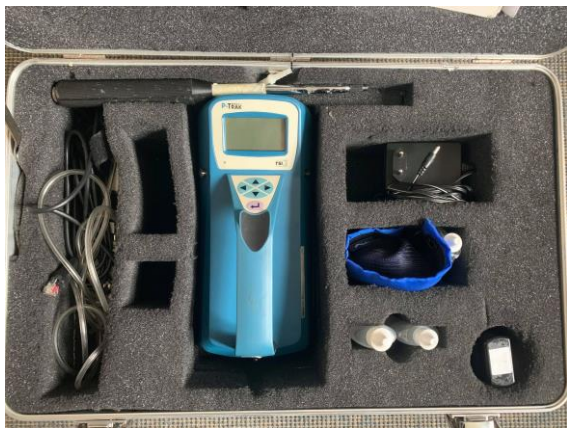
För att mäta partiklar i luften användes mätinstrumentet P-trak Ultrafine Particle Counter modell 8525 och mjukvaran som användes för att läsa av mätvärdena var TrakPro. Instrumentet mäter ultrafina partiklar med storlek mellan 0,02–1 µm. Mätaren är kalibrerad den 27:e december 2016. Partikelmätaren var felaktigt inställd på att ta mätvärden varannan sekund i stället för varannan minut men resultatet redovisar för tydlighetens skull värden varannan minut.

Figur 5      P-trak Ultrafine Particle Counter 8525.

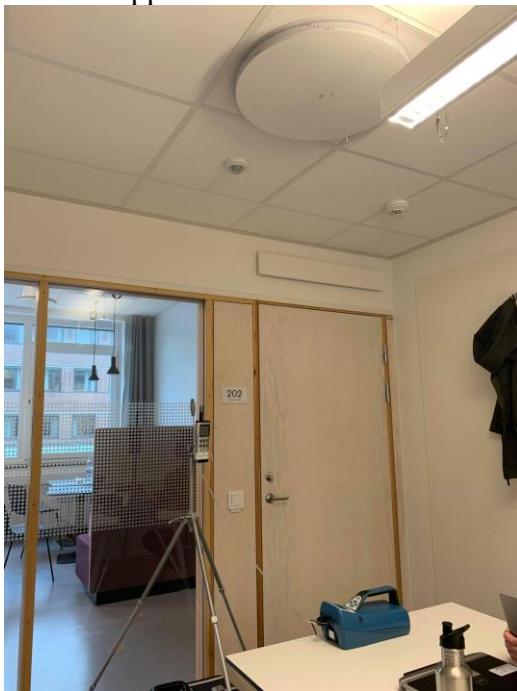
Mätinstrumenten försökte placeras mellan tilluftsdonet och från- eller överluftsdonet för att mäta de mest relevanta värdena. Instrumentet CP11 placerades på ett kamerastativ i ansikts höjd och partikelmätarens slang för luftintagning placerades på samma ställe enligt Figur 6. Mätarna placerades på ett avstånd på cirka två meter från närmaste person för att inte störa utrustningen och få värden representativa för hela rummet. Dörren till grupprummet hölls stängd under hela mättiden för att inte störa mätutrustningen och inte påverka luftens cirkulation. Vid vissa mätningar provades dock att öppna dörren för att simulera att studenter går in och ut ur rummet.

Figur 6 Mätuppställning grupprum.

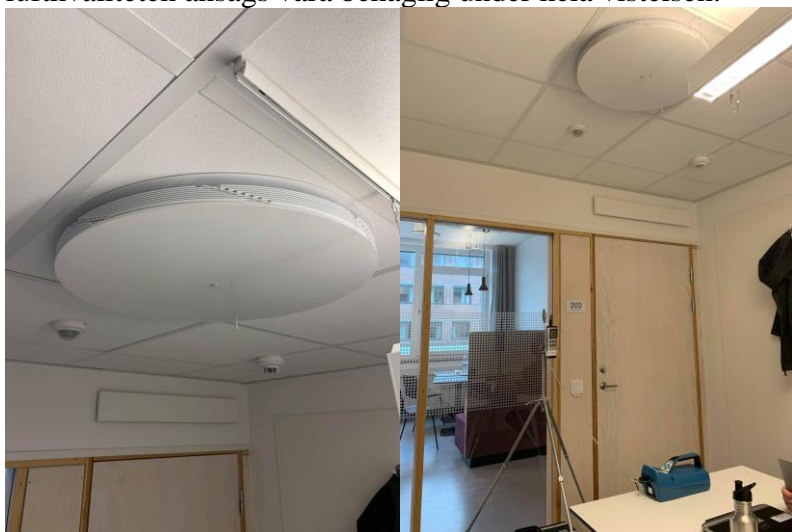
Figur 14 Tilluftsdonet samt mätuppställningen i grupprum 202.

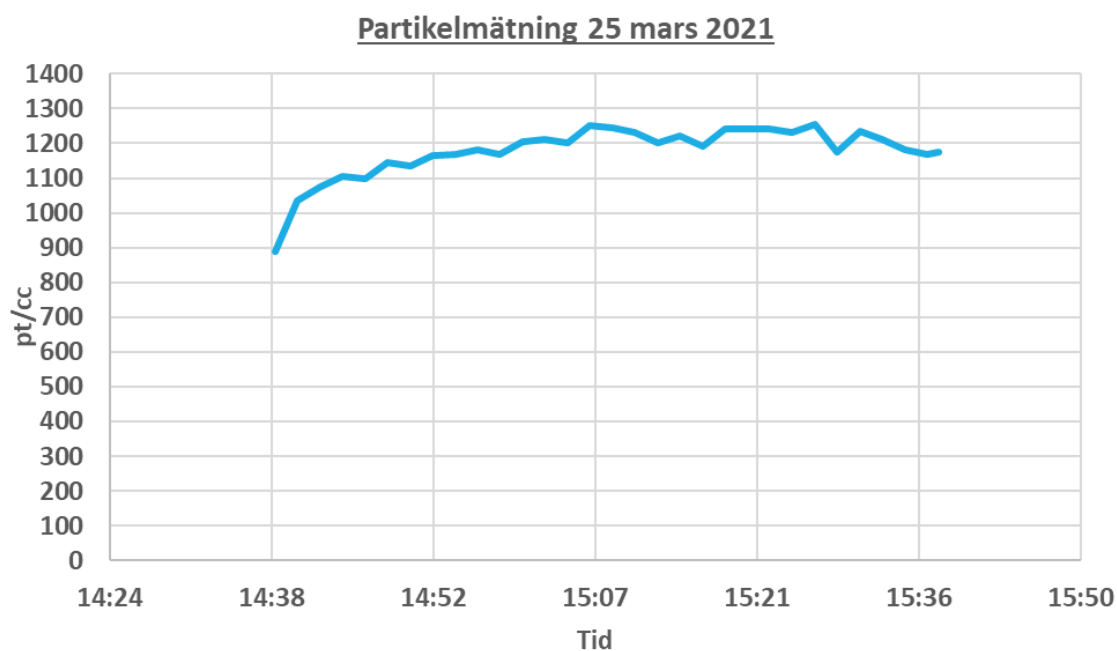
Partikelhalten redovisas i Figur 15 och visar att partikelhalten var förhållandevis hög under denna mätning. Vid start av mätningen låg partikelhalten på ungefär 900 pt/cc för att under första 40 minuter öka till en nivå på cirka 1250 pt/cc. Resterande av mätperioden var partikelhalten konstant runt 1200 pt/cc.

Figur 15 Graf över partikelhalt, 25 mars 2021.

Partikelhalten ses öka med tiden spenderad i rummet tills ventilationsflödet troligtvis ökar ungefär kl. 15:00 då partikelhalten därefter hålls konstant. Denna förändring av luftflödet uppmärksammas även i koldioxidhalten och relativa luftfuktigheten som efter 15:10 reduceras en aning. Koldioxidhalten nådde en nivå på ungefär 900 ppm vid denna tidpunkt vilket troligtvis innebär att detta är ett gränsvärde som koldioxidsensorn reagerar på och ökar tilluftsflödet. En ökning av tilluftsflödet redovisas även i Bilaga 4 där flödet kan ses öka med närmare 10 l/s, vilket överensstämmer bra med iakttagelserna utifrån graferna.

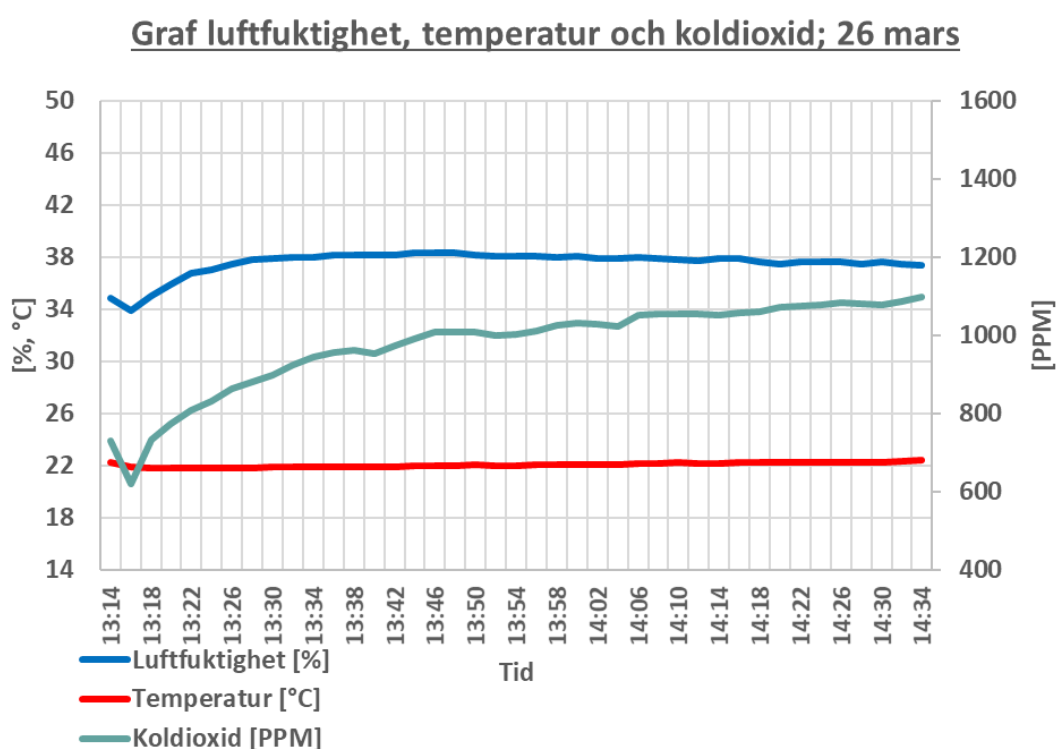
Figur 16 Graf över relativ luftfuktighet, temperatur och koldioxid, 26 mars 2021.

Insamlade mätvärden visar på en initial minskning av relativ luftfuktighet och koldioxidhalten för att sedan öka igen. Koldioxidhalten inleder på 620 ppm för att sedan konstant öka upp till cirka 1100 ppm. Den relativa fuktigheten ökade till en början från 34 % till 38 %, en nivå som sedan hölls konstant resterande mätperiod. Temperaturen var under hela mätningen cirka 22 °C. Luftkvaliteten ansågs vara okej och det termiska klimatet upplevdes som något varmt.

Den initiala sänkningen kan bero på att mätutrustningen monterades på platsen som den sedan stod på under mätningen. Detta medförde att en person som stod mycket nära utrustningen kan ha höjt nivåerna på koldioxidhalt, relativ luftfuktighet och temperatur med sin närvaro. När personen sedan startade mätutrustningen och lämnade dess närområde sänktes nivåerna.

Höjden på donets spalter observerades inte att justeras under vistelsen. Både koldioxidhalten och den relativa luftfuktigheten var högre i detta grupprum i förhållande med de andra. De konstant stigande värdena för koldioxid och partikelhalt tyder på att ventilationsflödet inte fungerar korrekt i detta grupprum. Flödesgrafiken under mätperioden som redovisas i Bilaga 5 visar dock på ett varierande flöde som även går upp till cirka 20 l/s. Detta flöde kan dock ha varit otillräckligt för att samtliga värden ska vara på goda nivåer. Anledningen till detta kan vara att till exempel koldioxidgivaren har gått sönder och att flödet då endast är nog för att hålla temperaturen inom gränsvärdena. En annan möjlighet till dessa stigande värden kan vara att höjden på spalterna i donet ej regleras korrekt alternativt är blockerade, vilket kan innebära att flödet inte kan regleras korrekt.

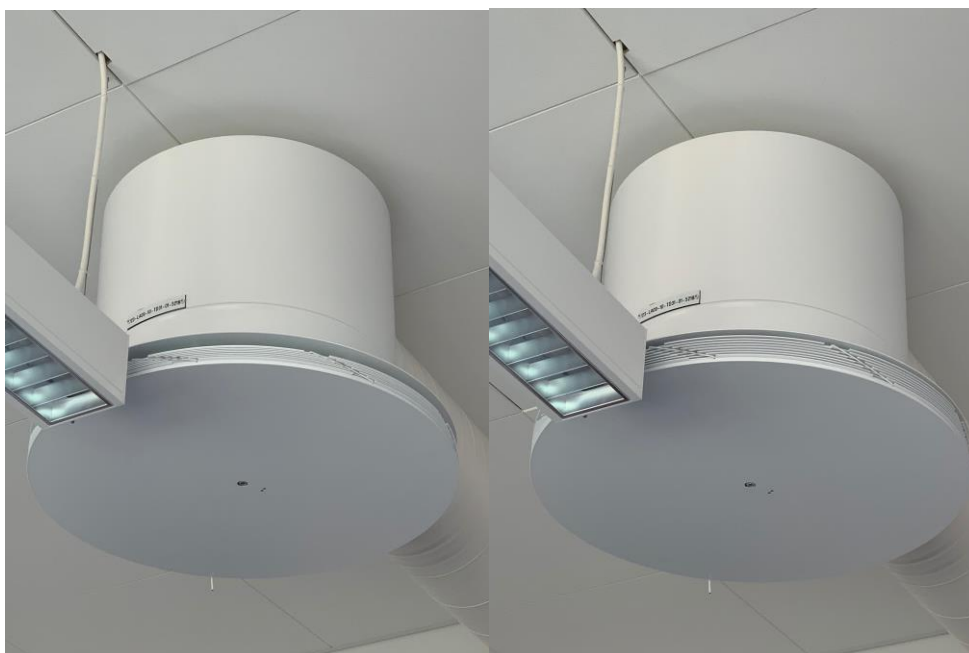
Figur 27 Tilluftsdon med visuellt synliga stängda respektive öppna spjäll.
