Utveckling av lokaler och gemensamma utrymmen i ett allmännyttigt flerbostadshus byggt under miljonprogrammet.

Examensarbete inom kandidatprogrammet

Institutionen för bygg- och miljöteknik
Avdelningen för Construction management
CHALMERS TEKNISKA HÖGSKOLA
Göteborg 2010
Examensarbete 2010:61

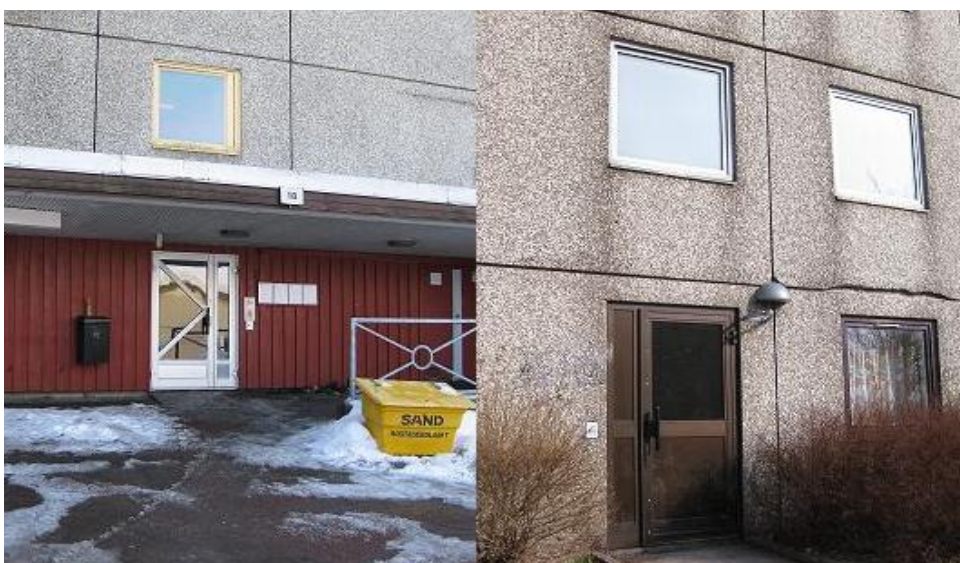
Figur 3 - Entréerna på Lisa Sass gata 18.

Som figuren nedan visar vållar första intrycket av huset en negativ känsla, då entréernas ljussättning är bristfällig och utförandet ej välkomnande. Entréerna är anonyma och förhållandevis svåra att hitta för besökande. Inuti entréerna är väggarnas ytskikt slitna, däremot är golven i förhållandevis gott skick.

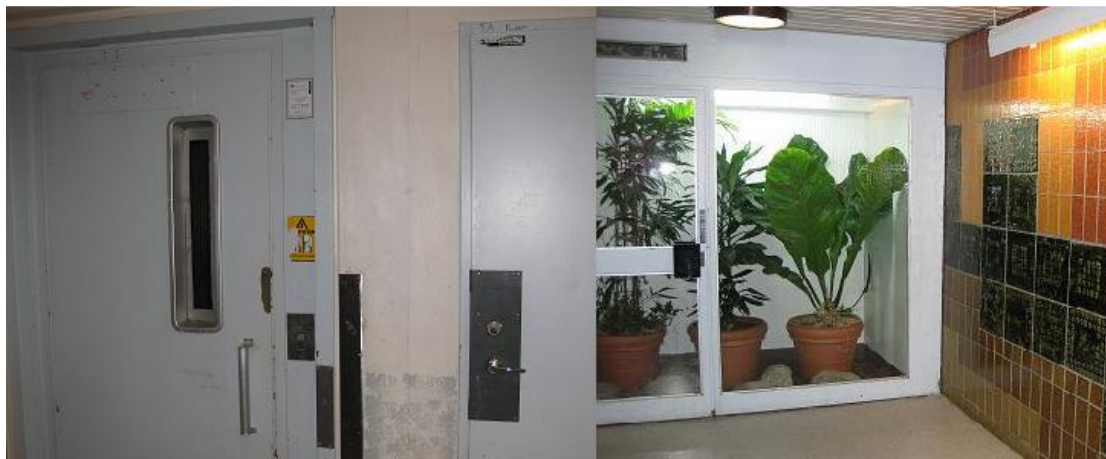
Figur 4 – Trapphusentréns utformning.

Trappuppgångarna luktar fruktansvärt illa av urin. Som efterföljande figur visar är trapphusentréernas dörrar och dess karmar i stort behov av ommålning, likaså hissarnas, även väggarnas ytskikt är slitet.

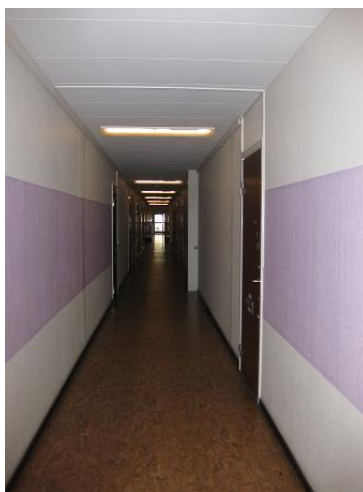
Figur 5 – Lägenhetskorridor.

Korridorerna som angränsar till lägenheterna är oändligt långa, mörka, monotona och intetsägande, vilket figur nedanför uppvisar. Väggyskikt och golv är slitna. Behovet av ommålning och ny ljussättning är absolut. Undertaken på de översta våningsplanen visar tecken på läckage från taket. På grund av bristfällig ventilation i huset luktar det cigarettök och matos i korridorerna.

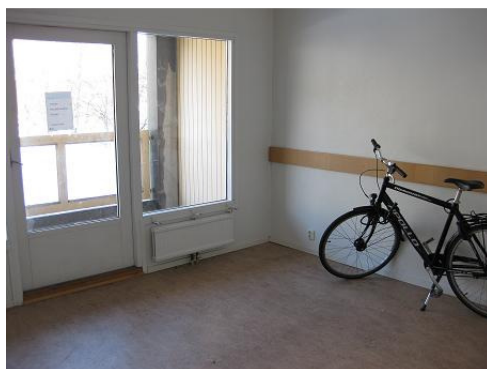
Figur 6 - Ljust och öppet cykelrum med tillhörande balkong.

På varje våning i de tre huskropparna finns ett ljust och öppet rum med tillhörande balkong, vilket efterföljande figur åskådliggör. Dessa rum används idag som cykelrum, vilket medfört att rummets ytskikt och golv blivit mycket slitet. Balkongerna, som används i egenskap av rökrum, är slitna och samtliga balkongers fronter är skadade i underkant.

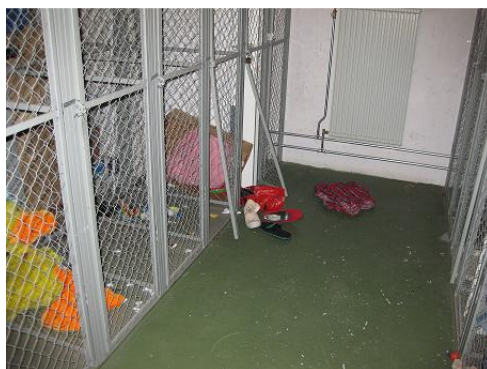
Figur 7 - Lägenhetsförråd utsatta för inbrott.

Lägenhetsförråden i huset är många till antalet, men oanvändbara då de är nästintill obefintligt små. Som figuren nedan tydliggör har flera förråd skador på dess dörrar från inbrott eller försök till inbrott.

De boende upplever utrymmena där lägenhetsförråden är lokaliserade som otrygga, då de är stora och avlånga med dålig belysning, vilket medför att de är svåra att överskåda. Utrymmenas avskiljande väggar utgörs av husets bärande konstruktion och vissa lägenhetsförrådsutrymmen används även som skyddsrum.

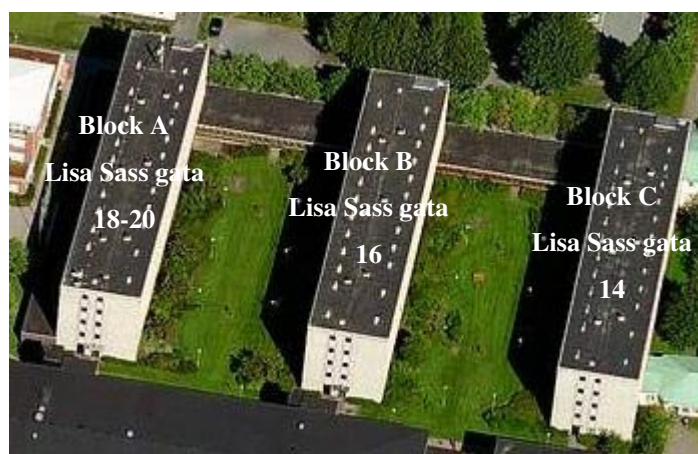
Figur 9 - Blockindelning

Figuren nedan förtydligar vilken adress som motsvarar vilket block.

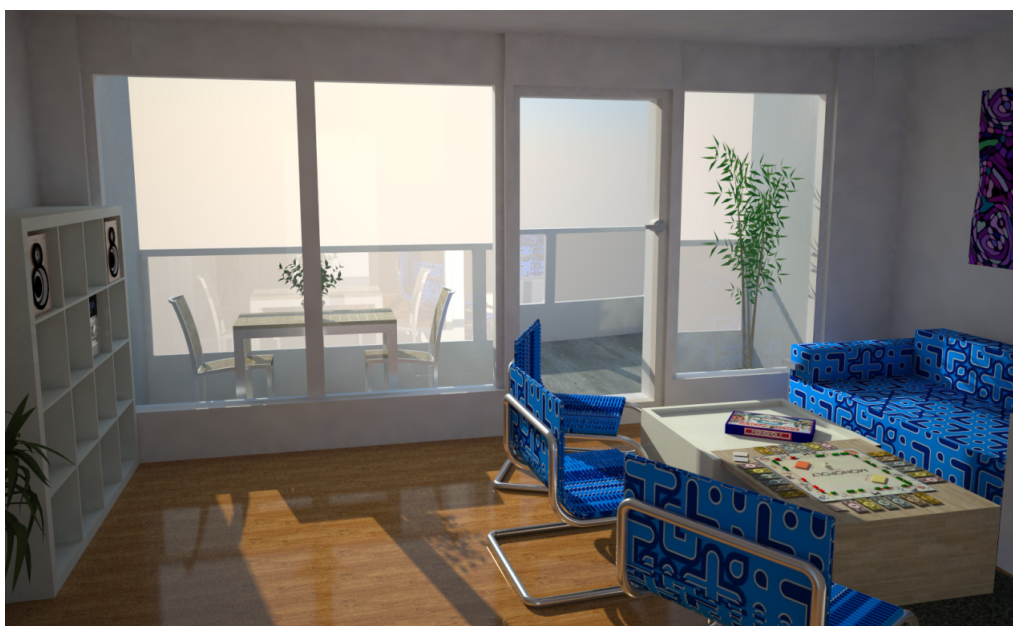
Figur 17 – Gemensamhetslokal.

Den tillhörande balkongen är ett viktigt komplement till gemensamhetslokalen, då lägenheterna saknar den kontakt med utemiljön som en balkong bidrar med. På balkongen kan hyresgästerna ha en plats att odla blommor och köksväxter, eller bara komma ut på för att sitta och njuta.

Gemensamhetslokalerna är anpassade för att ge bra tillgänglighet för rullstolsburna. Tillträde till gemensamhetslokalerna fås via nyckelbricka och bokning. Som tidigare nämnts i rådande kapitel, under rubriken 6.1.1, Förslagshandling, hjälper nyckelbricka och bokningssystem Bostadsbolaget till att motverka skadegörelse och stöld i lokalerna. Efterföljande figur visualiserar utformningen av gemensamhetslokalerna. Mer detaljer gällande material- och färgval i gemensamhetslokalerna fås i appendix 3, Rumsbeskrivning.

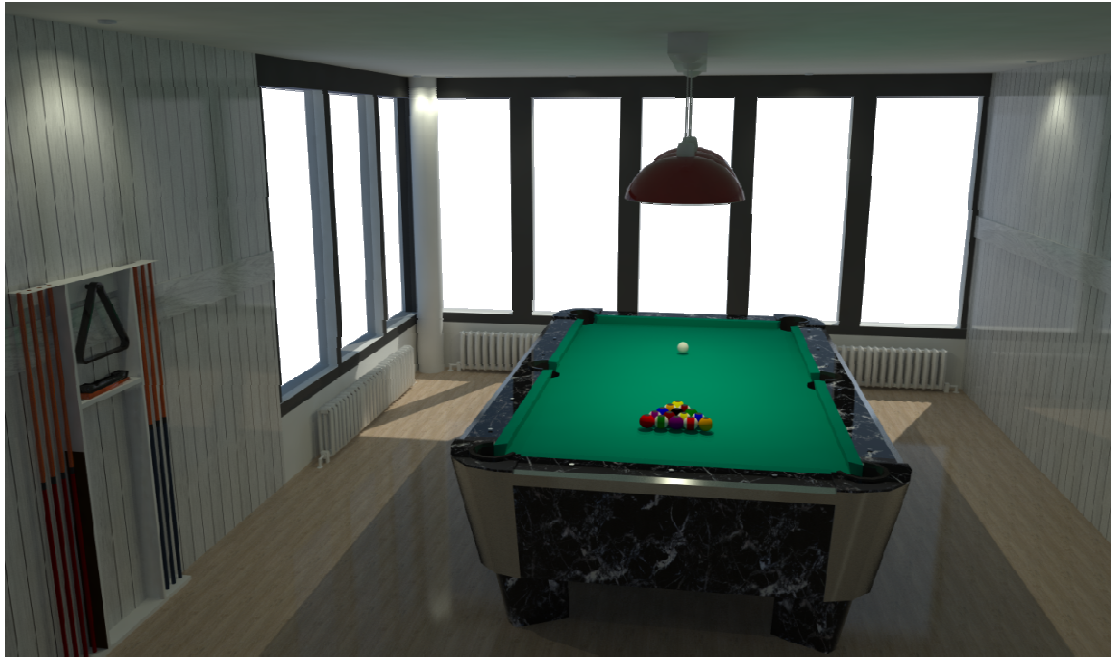
Figur 19 – Biljardrum.

I det outnyttjade utrymmet, i anslutning till den korridor som sammanlänkar block B och C, skapas ett biljardrum. I likhet med bordtennisrummet bidrar utrymmets rymd och stora fönsterpartier, med stort ljusinsläpp, till mångsidig användning för de aktiviteter som ej ryms i hyresgästernas lägenheter, vilket kan skapa social gemenskap mellan de boende. Utrymmes väggar, klädda med träpanel, målas vita och kompletterande belysning installeras för att skapa en rymligare känsla. Bokningssystem med nyckelbricka installeras på liknande sätt som beskrivs under rådande rubriks tredje avsnitt, angående gemensamhetslokalernas utformning. Efterföljande figur visualiserar utformningen av biljardrummet. Mer detaljer gällande material- och färgval i biljardrummet finns i appendix 3, Rumsbeskrivning.

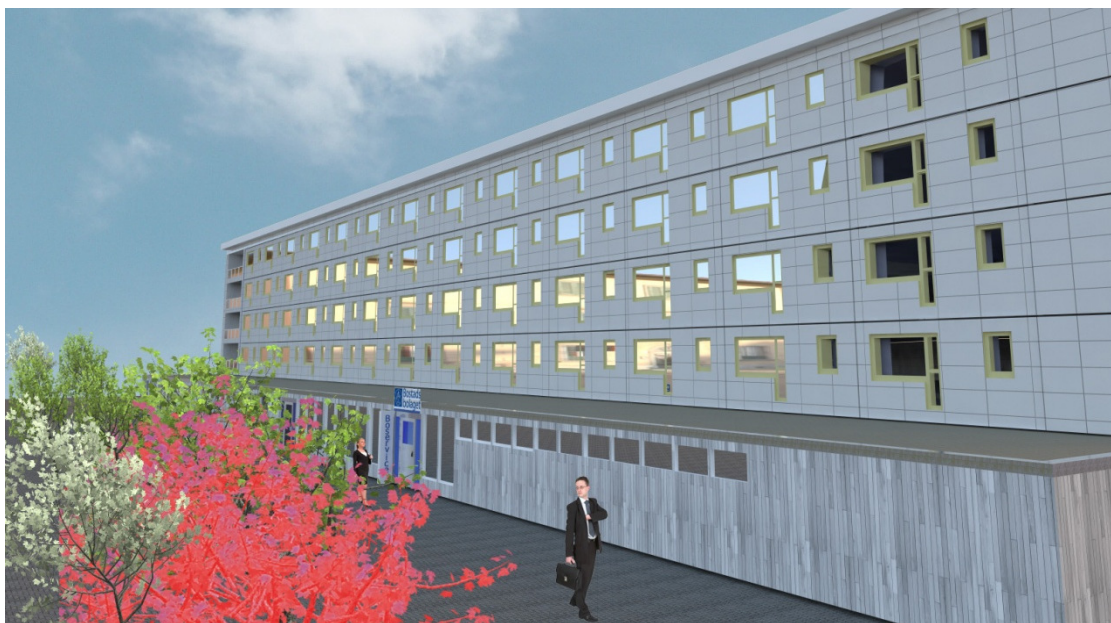
Figur 20 - Framtida vision.

Visualiseringen visar på den positiva förändring, i form av en förbättrad boendemiljö, som en ny exteriör på Lisa Sass gata skulle innebära.
