KANDIDATARBETE

Tjörn kommuns dricksvattenläckage och hur det kan minimeras

Kandidatarbete inom Samhällsbyggnadsteknik

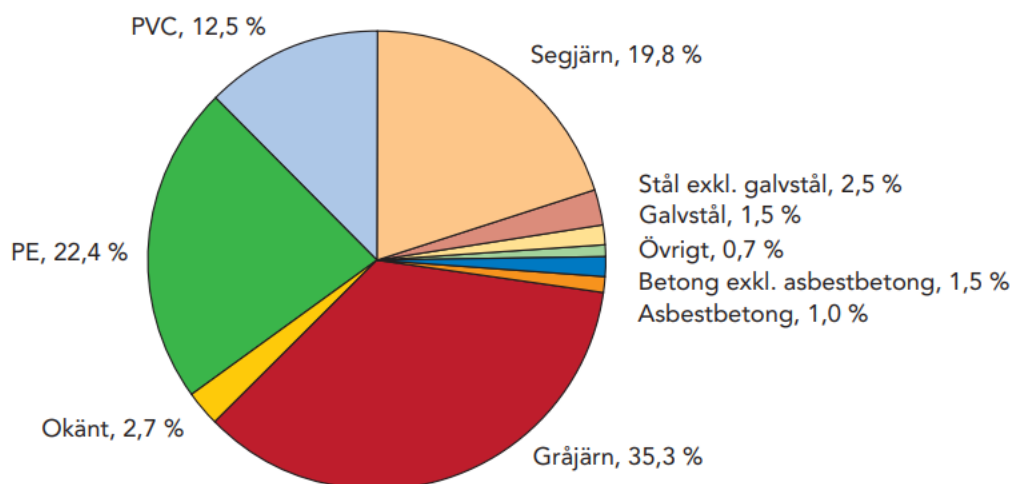
Figur 2

Materialfördelning för distributionsnätet i Sverige år 2008

Vanliga rörmaterial i huvudledningarna i ett dricksvattennät är gjutjärn, PVC (polyvinylklorid) och PE (polyeten) (Malm m.fl., 2011). Gjutjärn är ett begrepp som inkluderar både segjärn och gråjärn. Gråjärn användes fram till 1970-talet och ersattes sedan av segjärnsrör. Gråjärn är det äldsta materialet i vattenledningarna med undantag för enstaka träledningar. Materialen som började användas under senare 1900-tal var segjärn-, PVC-, och PE-ledningar. PVC-rören har använts sedan mitten av 1960-talet men mot slutet av 1980-talet inleddes en miljödebatt huruvida rören hade en negativ miljöpåverkan. De första plastledningarna hade en sämre hållfasthet än dagens ledningar. PE-ledningar har under de senaste decennierna blivit alltmer vanliga och är idag det material som dominerar för nya ledningar (Alesand, 2013). Materialfördelningen för det svenska dricksvattennätet visas i figur 2.

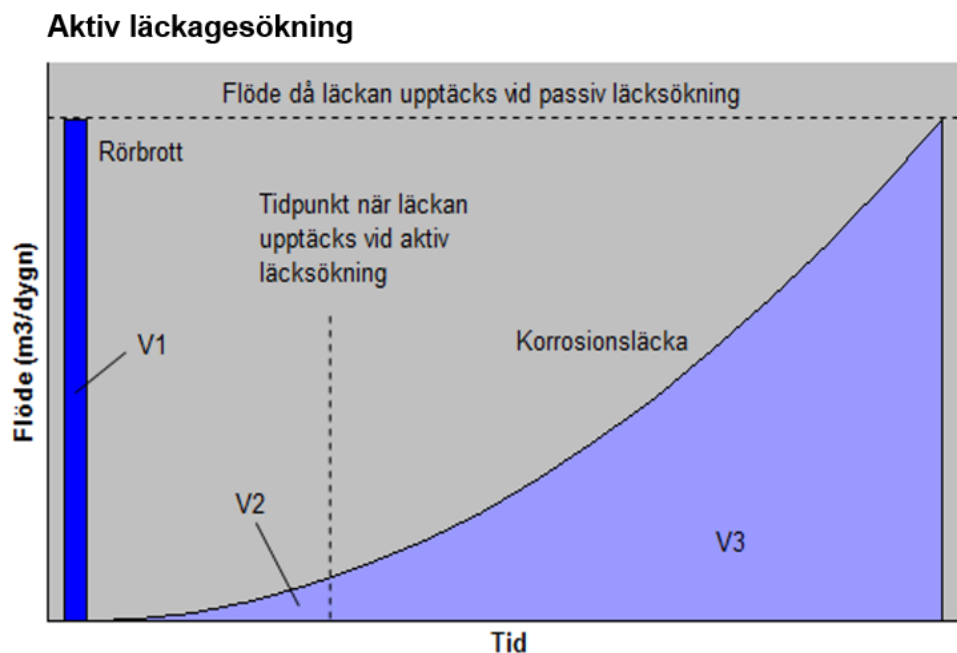
Figur 3

Passiv och aktivläcksökning på olika typer av läckage med avseende på flöde och tid

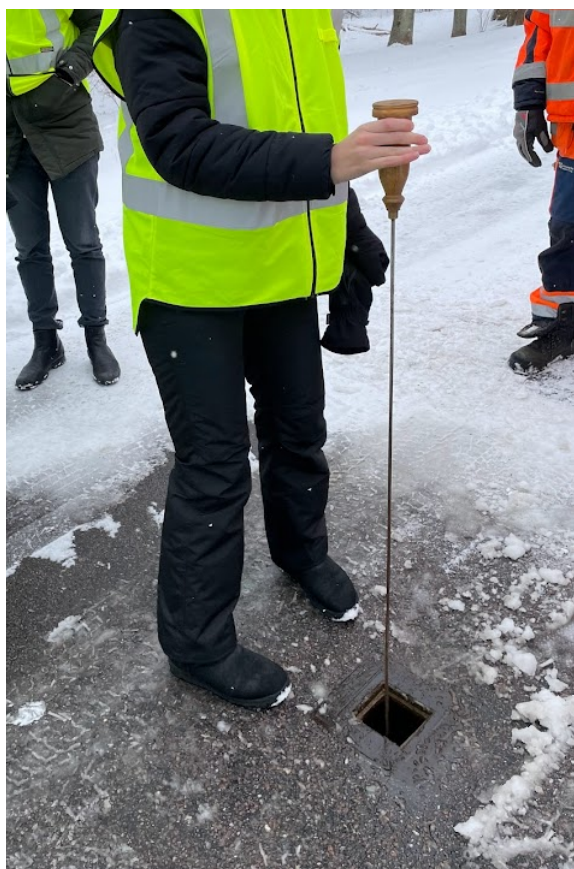
Figur 4

Läcksökning med lyssnarstav

Kommentar. Test av lyssnarstav vid studiebesök tillsammans med Göteborgs Stad, Kretslopp och Vatten. Lyssnarstaven är analog och örat placeras mot trätratten för att lyssna.

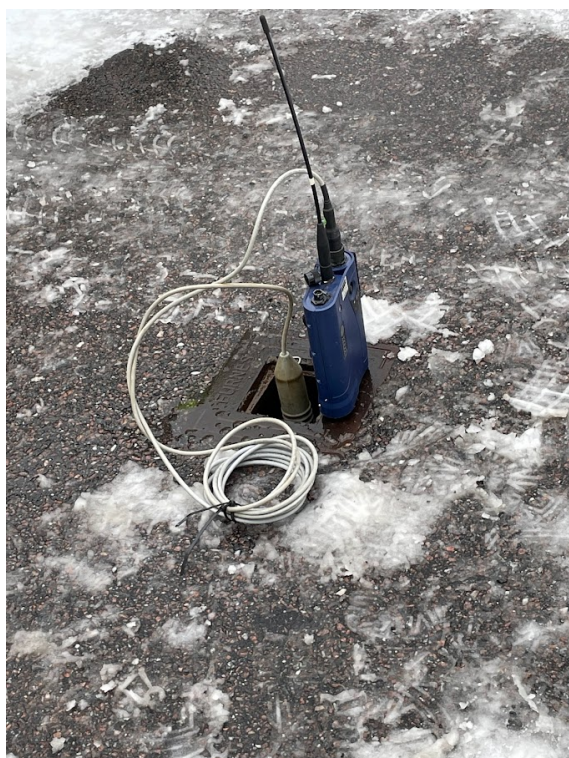
Figur 5

Korrelator

Kommentar. En korrelatorsensor fäst vid en ventil.

Ytterligare finns det elektroniska akustiska läcksökningsmetoder där den vanligaste är korrelator med två sensorer, se figur 5 (Hamilton & Charalambous, 2013). Sensorerna placeras på varsin sida av läckan och med hjälp av ljudets hastighet kan avståndet till läckan avgöras. Metoden kräver kunskap om ledningens material och diameter. Nackdelen är att det antas vara samma material för hela den undersökta sträckan, vilket gör att eventuella materialförändringar påverkar exaktheten hos undersökningen. Därutöver kan omgivande jord påverka men främst är det material på ledningen och dess diameter som styr precisionen.

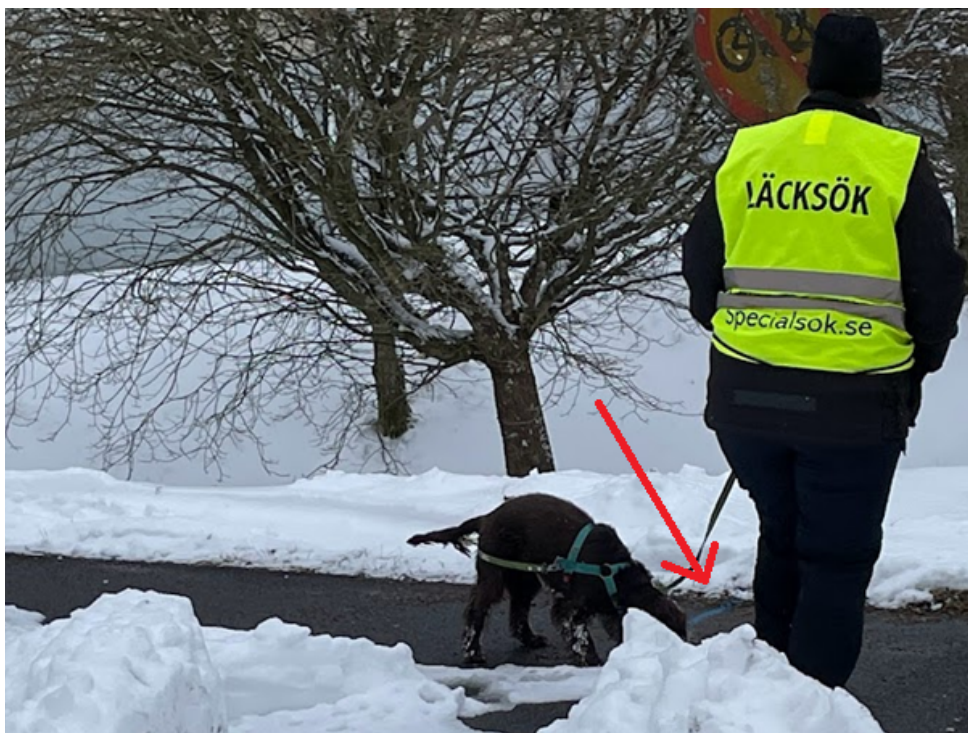
Figur 6

Läcksökning med hjälp av hund

Kommentar. Hundföraren med hund ute på läcksökningsuppdrag. Hunden markerar var läckan är belägen. Tidigare läcksökning med korrelator är markerat med blått på marken som visas med den röda pilen.

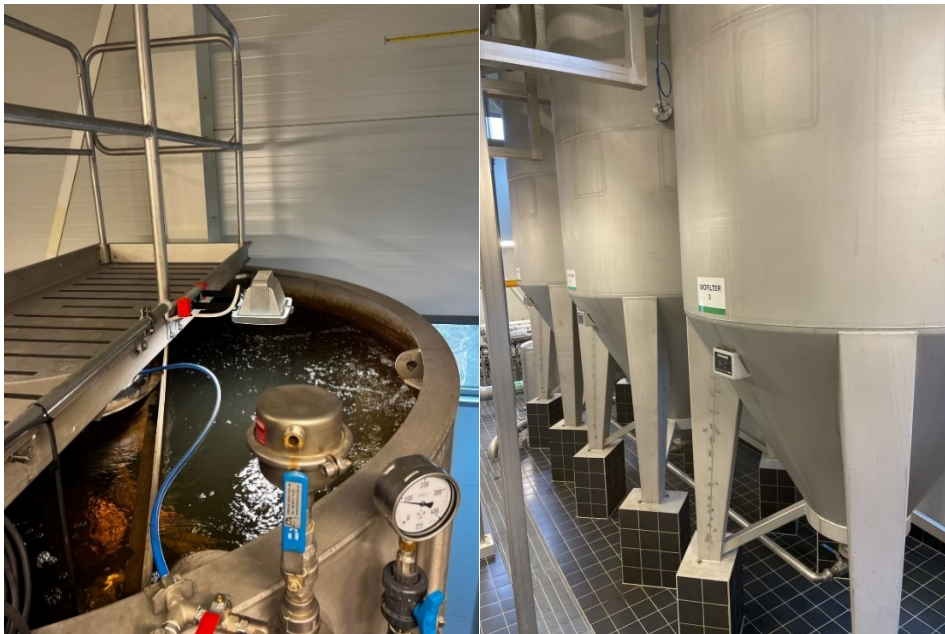
Figur 8

Komponenter i vattenverket

Kommentar. Tolleby vattenverks förfilter med syretillförsel till vänster och biofilter till höger.
