# Fuktmätning i uteluftsventilerad kryppgrund

Fallstudie av genomförandet för att mäta fuktvariation i grundkonstruktionen

Examensarbete inom högskoleingenjörsprogrammet Samhällsbyggnadsteknik

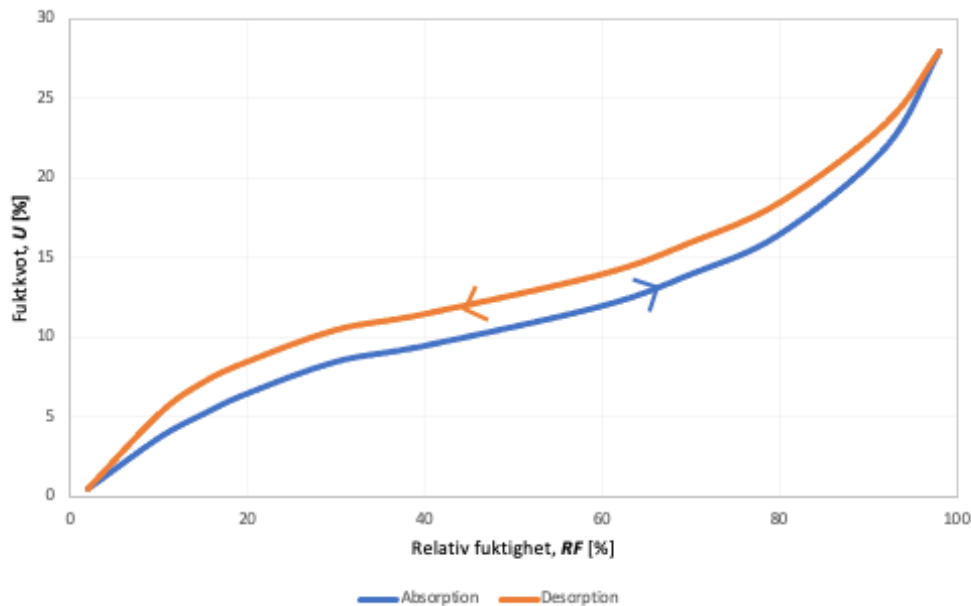
Figur 2.3 Sorptionskurvor för furu vid temperatur 20°C (Träguiden 2017).

Som redan nämnts anpassar sig fuktinnehåll i material efter omgivningens fuktförhållande (Träguiden, 2017). När fuktinnehållet i omkringliggande luft ökar kommer fuktkvoten i materialet att öka och vice versa. Sambandet varierar dessutom något med temperatur, men för relevant temperaturområde för byggnadsmaterial är temperaturberoendet relativt litet (Nevander & Elmarsson, 1994). Sambandet mellan omgivningens fuktinnehåll och materialets fuktförhållande kan beskrivas med hjälp av sorptionskurvor, se Figur 2.3.

Sorptionskurvornas utseende varierar beroende på material. Sambandet förändras dessutom till följd av hysteres vilket leder till att sorptionskurvan får olika utseende vid fuktupptagning (absorption) respektive fuktavgivning (desorption). Absorptionskurvan kommer ligga under desorptionskurvan, se Figur 2.3 (Träguiden, 2017).

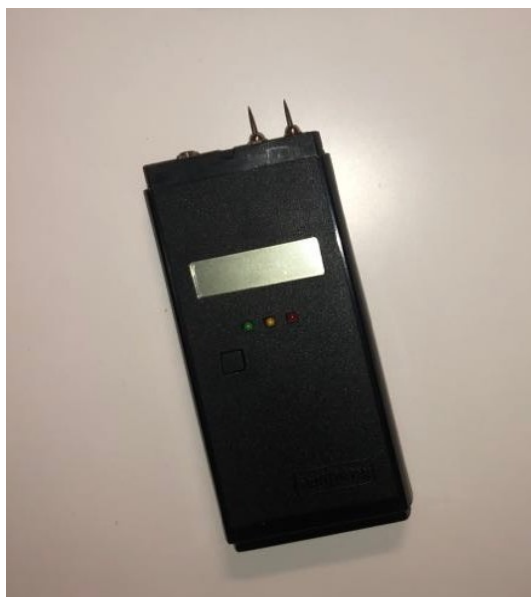
Figur 2.8.1 Protimeter Digital Mini

Protimeter Digital Mini är en fuktmätare som mäter ytfuktkvot och fuktkvot i trä eller träbaserade material. Mätinstrumentet är försett med två stift med längden 10 mm vardera som trycks in i materialet, se Figur 2.8.1.

Fuktkvoten mäts indirekt genom att mäta den resistans som trämaterialiet ger upphov till när en svag elektrisk ström sänds från det ena stiftet genom materialet till det andra. Protimeter Digital Mini anger fuktkvotsvärden med steg om 0,1 procentenheter i intervallet 8 – 28% och har en mät noggrannhet på  $\pm 1\%$  (Verus instruments LTD, 2014). Mätvärdet avläses i direkt anslutning till mätning via displayen på mätinstrumentet. Protimeter Digital Mini är kalibrerad för skandinavisk tall (Verus instruments LTD, 2014).

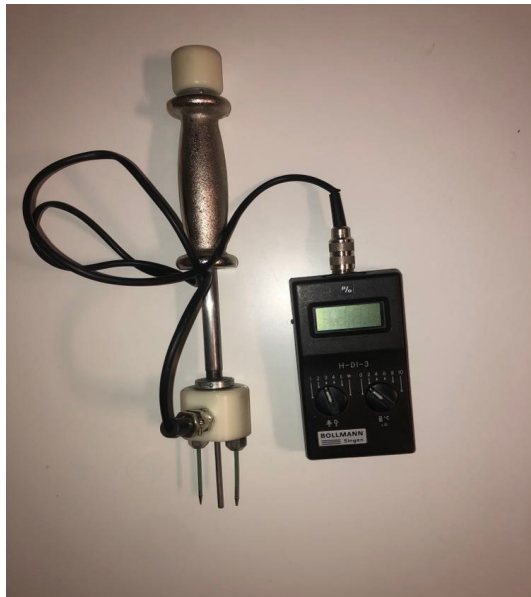
Figur 2.8.2 BES Bollmann Combo 100

Fuktkvoten mäts även här indirekt genom att mäta den resistans som trämaterialiet ger upphov till när en svag elektrisk ström sänds från det ena stiftet genom materialet till det andra. Mätvärdet avläses i direkt anslutning till mätning via displayen på den handhållna dosan som kopplar till hammarelektroden, se Figur 2.8.2.

Genom justering av inställningar på mätinstrumentets handhållna dosa kan mer precisa mätvärden erhållas. Inmatning av aktuell lufttemperatur samt aktuellt träslag eller träbaserat material ger mer precisa mätningar. Instrumentet har en mätnoggrannhet på  $\pm 2\%$  i det undersökta intervallet (Nordtec, u.å.).

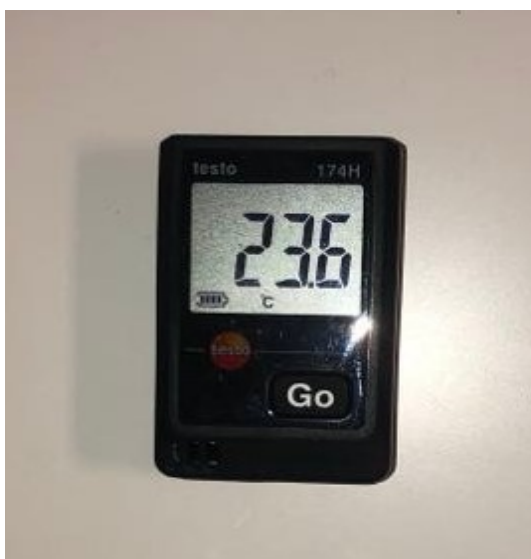
Figur 2.8.3 Testo 174H

Testo 174H är en fuktmätare som både mäter och lagrar värden för lufttemperatur och relativ luftfuktighet, se Figur 2.8.3. Mätinstrumentet är försett med en NTC-temperatursensor samt en intern kapacitiv fuktsensor (Testo, u.å.).

Testo 174H har en mät noggrannhet på  $\pm 0,5^{\circ}\text{C}$  samt  $\pm 1\%$  i mätområdet ( $-20^{\circ}\text{C}$ ) –  $70^{\circ}\text{C}$  respektive 0–100% relativ luftfuktighet. Via programvaran ComSoft Basic och anslutning med USB-kabel kan Testo 174H programmeras via dator. Inställningar för avläsningsintervall är exempel på en variabel som kan justeras via anslutningen. Genom samma programvara och anslutningsätt kan de i mätinstrumentet lagrade mätvärdena för lufttemperatur och relativ luftfuktighet sedan överföras till dator.

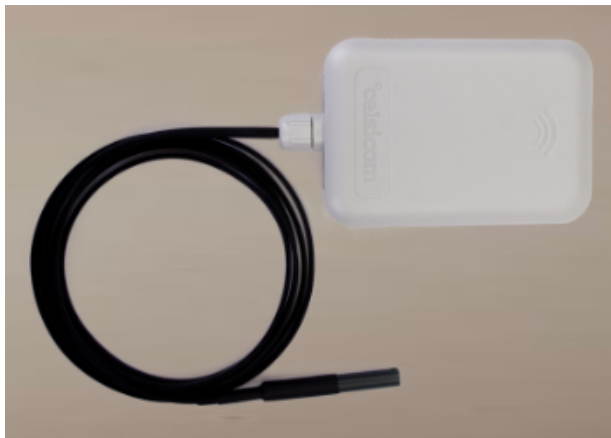
Figur 2.8.4 Celsicom TH601A

Celsicom TH601A är en direktuppkopplad fukt- och temperaturmätare. Den består av en box med en fast extern kabelgivare som mäter lufttemperatur och relativ fuktighet i luft, se Figur 2.8.4. Dess mätdata förs över till molntjänsten Celsiview via en direkt säker överföring på licensierad frekvens i Telias mobilnät (Nordtec, u.å.).

Celsicom TH601A har en mät noggrannhet på  $\pm 0,5^{\circ}\text{C}$  i området ( $-30^{\circ}\text{C}$ ) –  $70^{\circ}\text{C}$ . För mätningar av relativ luftfuktighet är mätområdet 0 – 100% och mät noggrannheten är  $\pm 3\%$ . Via dator och molntjänsten Celsiview kan både mät- och sändningsintervall justeras (Nordtec, u.å.). Mätdata lagras i molntjänsten i upptill 36 månader.

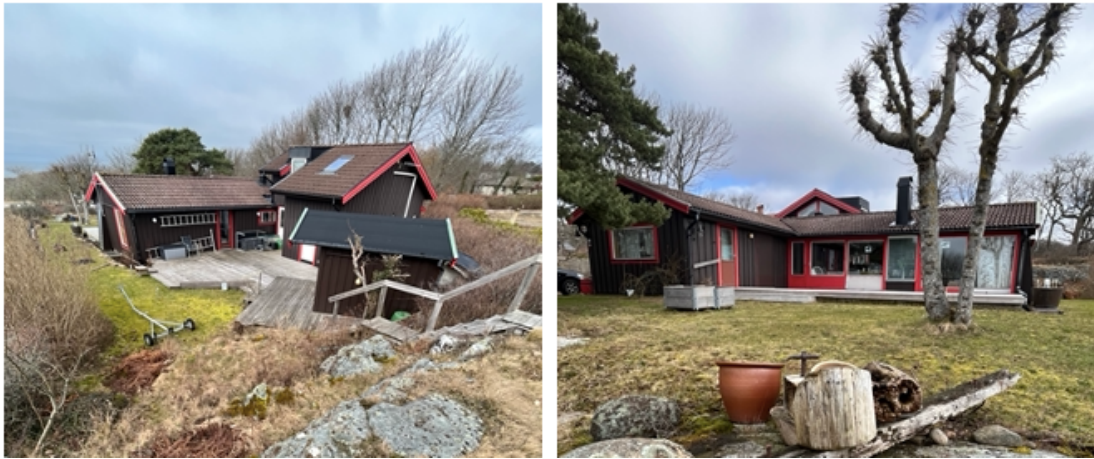
Figur 5.1B Till vänster: Översiktsbild över tomt och bostadshus i Steninge. Till höger: De två ursprungliga huskropparna.

Byggnaden uppfördes ursprungligen som två separata och fristående huskroppar på en tomt i Frösakull under 1950-talet. År 1975 flyttades de båda huskropparna från Frösakull till dess nuvarande placering i Steninge. Nuvarande ägare köpte fastigheten 1976 och lät bygga samman de båda huskropparna år 1986. År 1999 byggdes fastigheten ut med ytterligare en bostadsdel. Tillbyggnaden uppfördes på grundkonstruktionen platta på mark och kommer därför inte behandlas ytterligare i detta arbete. Under nuvarande ägare har bostadshuset främst nyttjats som sommarbostad, under senare år har dock bostaden kommit att användas mer under vinterhalvåret och då främst som helgbostad. Bostaden inhyser i nuläget tio sängplatser och en boarea på cirka 150 m<sup>2</sup> fördelat på två våningsplan, se Figur 5.1B.

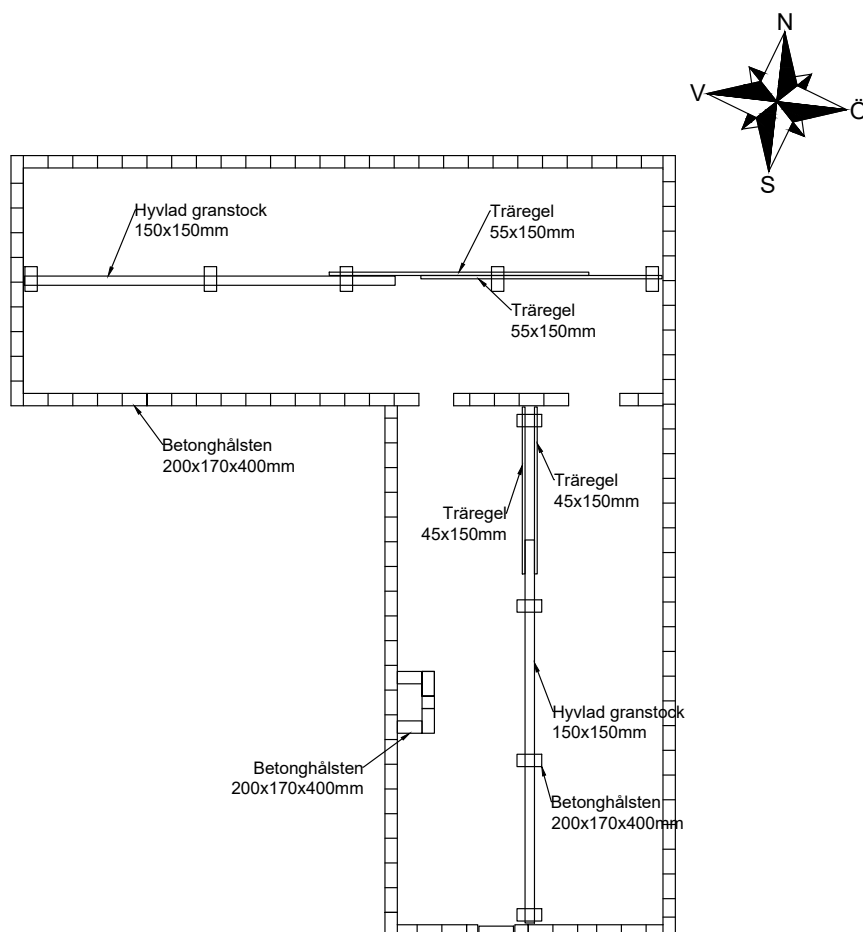
Figur 5.2.2 Utformning av grundmur, plintar och bärlina i uteluftsventilerad krypgrund.

Den omslutande grundmuren består av uppmurad betonghålsten. Grundmuren är putsad på utsidan. Grunden innehåller totalt nio plintar utgjorda av staplad betonghålsten som håller upp bjälklagsbärlinan, se Figur 5.2.2. Grundläggning för grundmur och plintar är inte klarlagd men grundmuren vilar till stor sannolikhet uppe på gjutna sulor.

Dimensioner för bärlinan varierar med position i grunden, se Figur 5.2.2. Bärlinan är fullt synlig i hela grunden och vilar ovanpå mindre träbitar av varierande material som utgör syll mellan bärlina och plint.

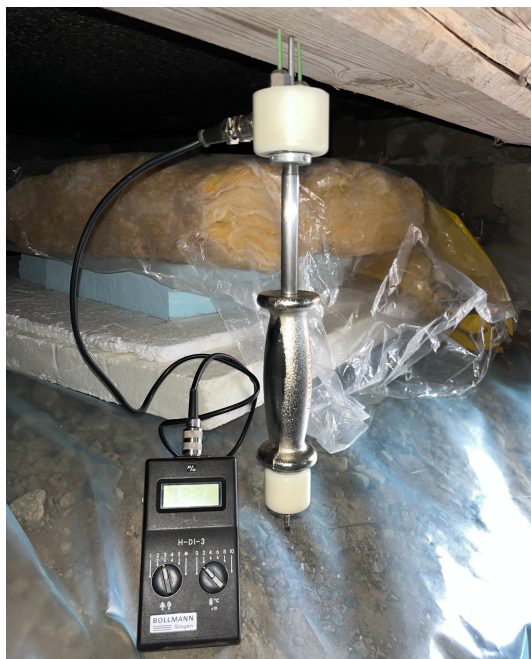
Figur 5.3.2.1 Fuktkvotsmätning i bärlina med mätinstrumentet BES Bollmann Combo 100.

I golvbjälklagets bärlina uppmättes fuktkvoten vid tio olika mätpunkter jämnt fördelade över bärlinans totala längd, se Bilaga C.1. Vid fuktkvotsmätning i bärlina användes mätinstrumentet BES Bollman Combo 100. I enlighet med Svenska institutet för standarder (SIS, 2003) utfördes mätningar inte närmare än 300 mm från trästyckets ände i fiberriktningen och mitt på trästycket tvärs fiberriktningen, se Figur 5.3.2.1.

Vid val av mätpunkter undvecks areor med kvistar, smuts och kvarsittande bark. Mätningar genomfördes vid ett djup motsvarande en tredjedel av trästyckets totala tjocklek med de två isolerade stiftet efter varandra i fiberriktningen (SIS, 2003). Avläsning av värde för fuktkvot skedde tio sekunder efter att mätinstrumentet nått föreskrivit djup.

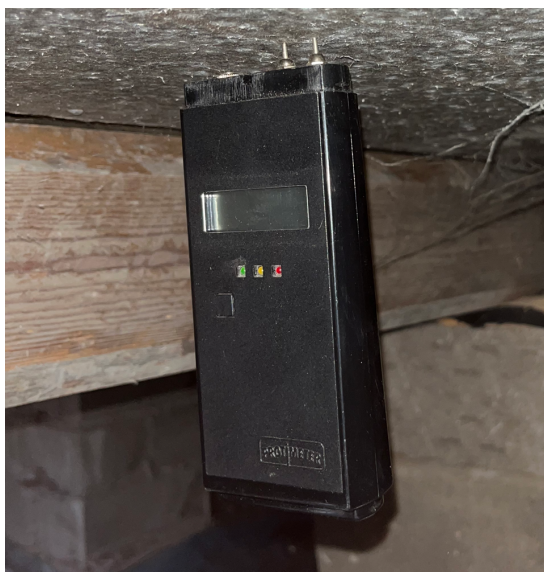
*Figur 5.3.2.2 Fuktkvotsmätning i blindbottenskiva med mätinstrumentet Protimeter Digital Mini.*

Fuktkvot i blindbottenskiva uppmättes vid totalt 30 olika mätpunkter utspridda över hela bottenarean, se Bilaga C.2. I det nordligare utrymmet utfördes även fuktkvotmätningar i de synliga blindbottenlisterna vid 18 olika mätpunkter, se Bilaga C.3. För fuktkvotsmätning i blindbottenskiva och blindbottenlist användes mätinstrumentet Protimeter Digital Mini, se Figur 5.3.2.2.

Mätningar genomfördes vid ett djup på 5 mm i både blindbottenskiva och blindbottenlist. Värdet för fuktkvoten avlästes direkt när mätinstrumentet nått föreskrivet djup.

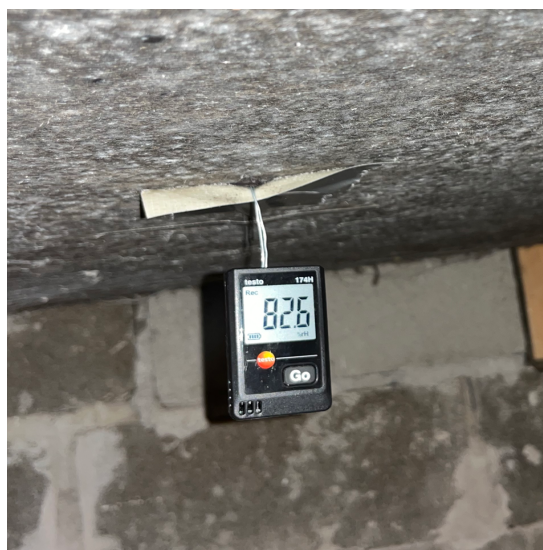
*Figur 5.3.3A Placering av mätinstrumentet Testo 174H i uteluftsventilerad krypgrund för uppmätning av lufttemperatur och relativ luftfuktighet.*

Lufttemperatur och relativ luftfuktighet uppmättes vid totalt fem olika mätpunkter i krypgrunden, se Bilaga C.4. För mätpunkt A, B och C finns värden uppmätta från 2023-02-28 till och med 2023-05-02. För mätpunkt D och E finns värden för tidsperioden 2023-03-21 till och med 2023-05-02. Lufttemperatur och relativ luftfuktighet vid mätpunkt A till E uppmättes med mätinstrumentet Testo 174H. Mätinstrumenten hänges upp i ståltråd som i sin tur fästes i blindbotten alternativt bärlinan, se Figur 5.3.3A.

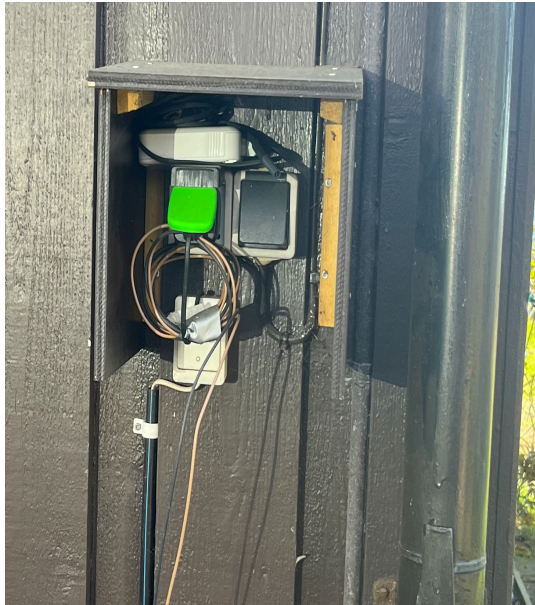
*Figur 5.3.3B Placering av mätinstrument Celsicom TH601A för uppmätning av lufttemperatur och relativ luftfuktighet i utomhusluft.*

Utomhusklimatet uppmättes med mätinstrumentet Celsicom TH601A. Mätinstrumentet placerades under tak utomhus i nordväst läge och mätvärden finns uppmätta och lagrade för varje hel timme under tidsperioden 2023-02-28 till och med 2023-05-02. Via trådlös anslutning skickades sedan uppmätta mätvärden till dator hos Alingsås Byggkonsult som i sin tur vidarebefordrade resultaten för analys.

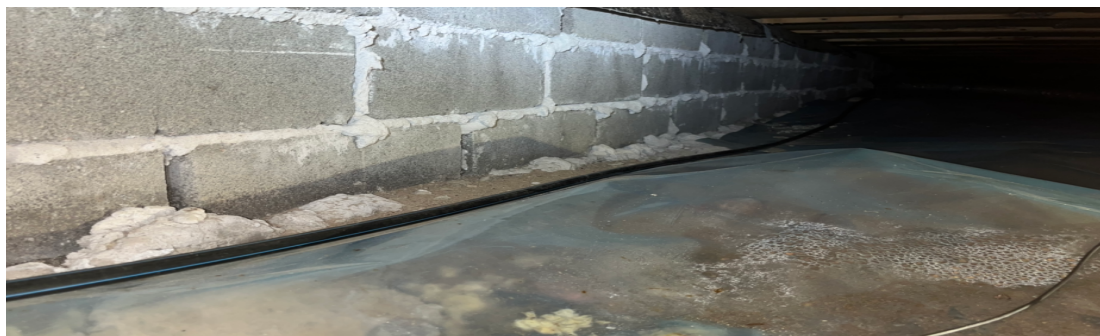
Figur 6.2.1A Kondensbildning på undersida byggplastfolie samt bristfällig överlapp av fuktdiffusionsspärr gentemot grundmur. Fotot är tagit 2023-02-28.

Markförhållanden så som tjälfrusen mark och upptäckbar markfukt observerades inte under tidsperioden för fältstudien. Inte heller någon synlig eller kännbar fuktpåverkan på grundens betongelement i form av plint och grundmur kunde iakttas under något av de fyra platsbesöken. Placering av byggplastfolie som utgör fuktdiffusionsspärr varierade något mellan de olika platsbesöken till följd av aktivitet i kryppgrunden i samband med mätningar och utförd kontroll. Kondensbildning på undersida byggplastfolie kunde iakttas i kryppgrundens nordvästliga del vid platsbesök utfört 2023-02-28 samt 2023-03-21, se Figur 6.2.1A. Området för kondensbildning var drygt en kvadratmeter och var något större vid det första av de två nämnda datumen.

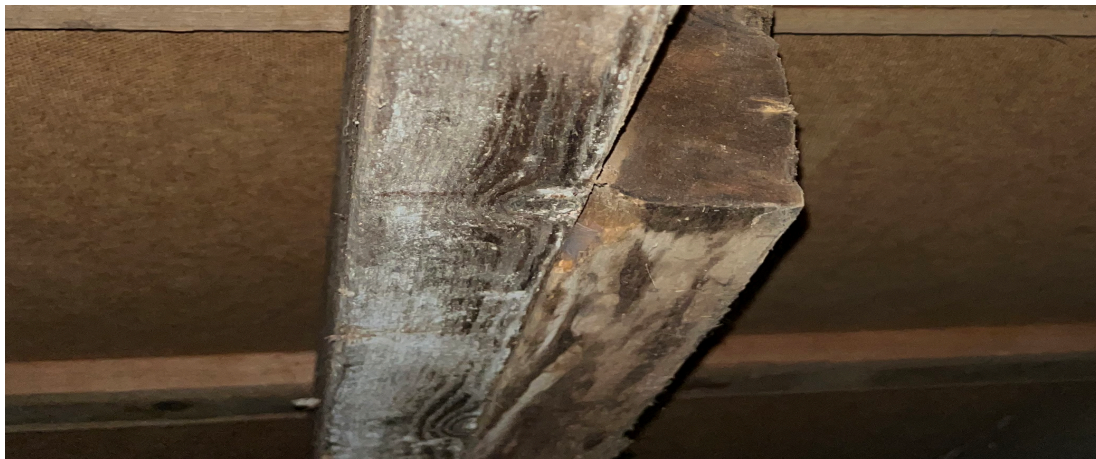
*Figur 6.2.1B Begynnande mikrobiell påväxt på bärlina vid mät punkt 5A. Fotot är tagit 2023-03-21.*

Ingen visuellt synlig eller fysiskt kännbar mjuknad eller röta upptäcktes i de träbaserade material som utgör blindbotten och bärlina i kryppgrunden. Begynnande mikrobiell påväxt i form av vitmögel observerades på bärlina i anslutning till mät punkt 4A och 5A, se Figur 6.2.1B. Påväxt av vitmögel var dessutom synlig på de asfboardsskivor som utgör blindbotten i grundens sydligare utrymme. Den mikrobiella påväxten varken utvecklades eller spred sig under tidsperioden för arbetet. Utöver nämnda områden kan viss tendens till förhöjda fuktnivåer observeras i grundens nordvästra hörn samt i direkt närhet till mät punkt 15B. Detta till följd av att delar av blindbottenlist och blindbottenskiva har en mörkare nyans vilket är indikator på förhöjda fuktnivåer. Grundkonstruktionen utsöndrar inte någon frän, irriterande eller stickande lukt.
