RECIRKULATION

av rens från kylvattenintag 3 och 4  
vid Ringhals kärnkraftverk

Susanna Stensdotter och  
Anna-Jeanette Larnelius

Examensarbete  
nr 1988:3

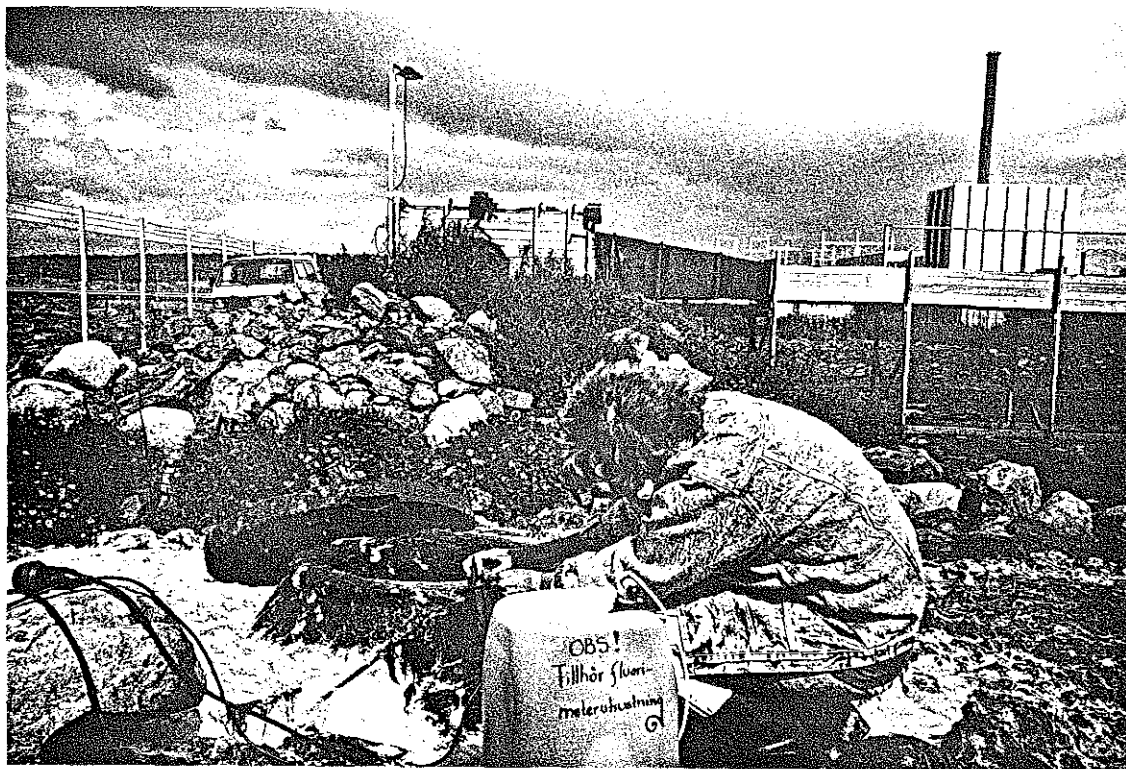
Doseringspumpen för rodaminutsläppen krånglar, igen...

Metoden gick ut på att vi, med hjälp av en doseringspump, skulle släppa en viss mängd Rodamin i uppsamlingsbrunnen.

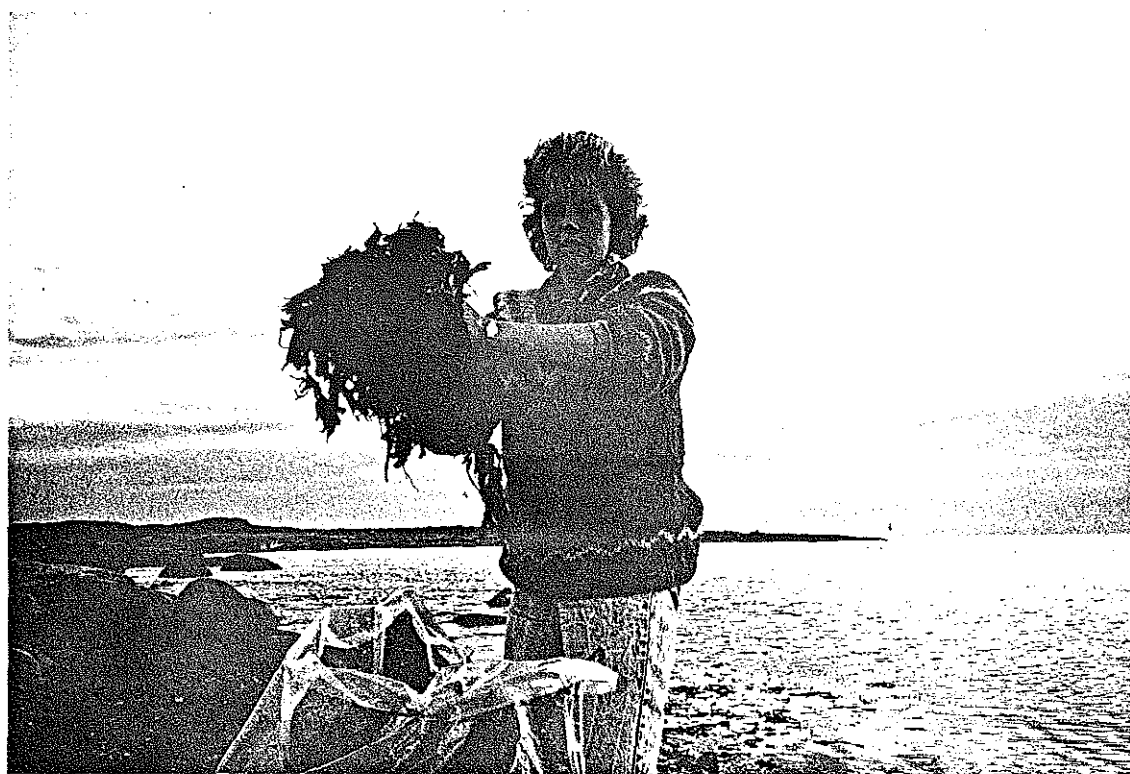
Tånguppsamling vid Bua fyr

Då tillströmningen av tång till renshuset vid detta tillfället var liten, var Bua vår enda utväg. Den tångblandning vi plockat uppskattade vi bestå till 60% brunalger, 35% rödalger och 5% grönalger.

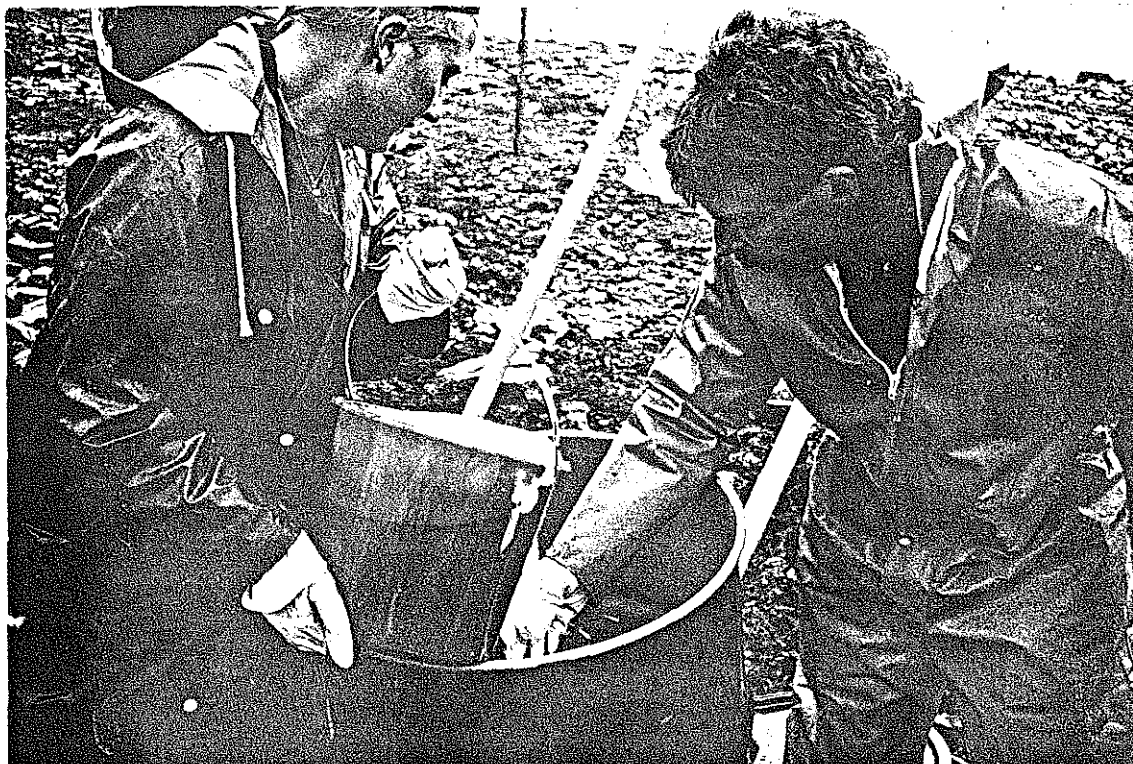
På tisdagen var det dags för själva kontamineringen. Vi fyllde 10 tunnor (218 l) med 120 l havsvatten i varje, samt hällde i vår isotoplösning (aktiverad natriumjodid resp -klorid). Därefter fyllde vi 25 l tång i varje tunna. Tunnorna tillslöts och skulle nu stå till fredagen för att "suga åt sig" radioaktiviteten.

Märkning av tången med radioaktiva isotoper
