# Skredorsaker och tekniska lösningar - en tillämpning i Smådala, Göta älv

Kandidatarbete inom Samhällsbyggnadsteknik

**Skredorsaker och tekniska lösningar  
- en tillämpning i Smådala, Göta älv**

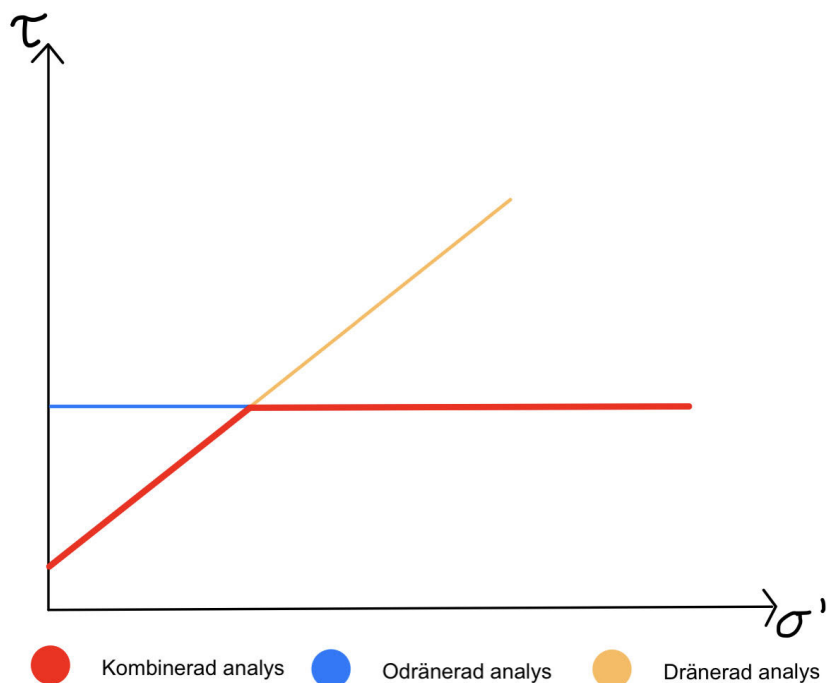
**Figur 1:** Illustration av hur skjuvhållfastheten i den kombinerade analysen förhåller sig till skjuvhållfastheten i den dränerade och odränerade analysen.

Det finns även en analysmetod som kallas för kombinerad analys som består både av en odränerad och en dränerad analys (SGI, 2007). Den kombinerade metoden bygger på att den lägsta skjuvhållfastheten från dränerad och odränerad analys är dimensionerande, vid given effektiv normalspänningsnivå. Analysen baseras på att de båda fallen plottas in som separata funktioner i en gemensam graf och där den kombinerade analysen tas fram baserad på dessa. Den kombinerade analysen följer initialt den dränerade funktionen, eftersom den är dimensionerande vid låg effektivspänning, för att sedan följa den odränerade funktionen, detta kan ses i figur 1. Eftersom den kombinerade analysen tar båda fallen i beaktande kan denna ses som mer sanningsenlig och verklighetstrogen. Enligt ingenjörspraxis görs vanligtvis både en kombinerad och en odränerad analys av naturliga lerslänter då dräneringsförhållandena vanligtvis är varierande.

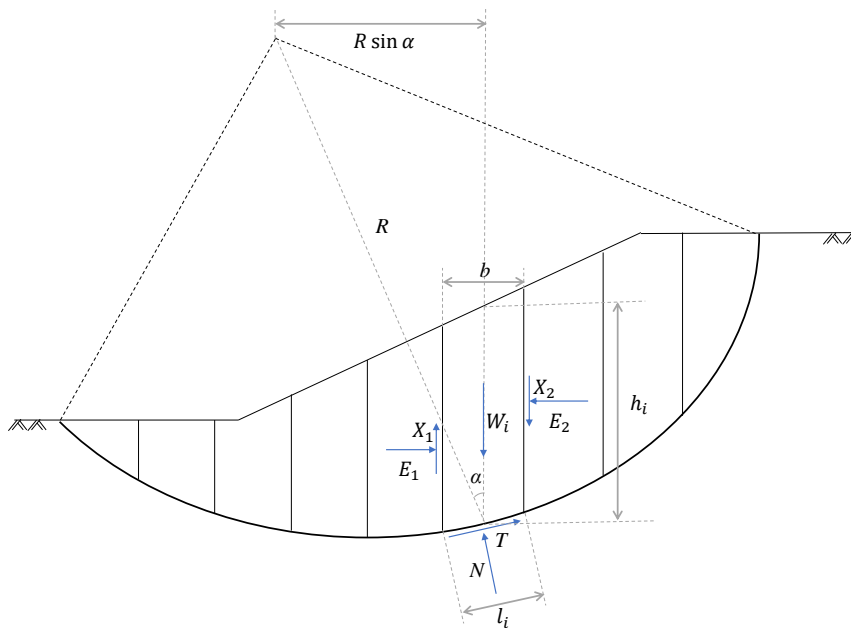
**Figur 2:** Lamellmetoden för en cirkulär cylindrisk glidyta som är indelad i 9 lameller samt de krafter som verkar på en lamell.

**Tabell 1:** Symbollista till figur 2

$\alpha$	Glidykans lutning mot horisontalplan
$b$	Lamellens bredd
$E$	Horisontella lamellkrafter
$h$	Lamellens höjd
$l_i$	Båglängd
$N$	Normalkraften som verkar på en lamell över längden $l_i$
$R$	Cirkelns radie
$T$	Tvärkraft vid basen av lamellen
$W$	Lamellens totala vikt
$X$	Vertikala lamellkrafter

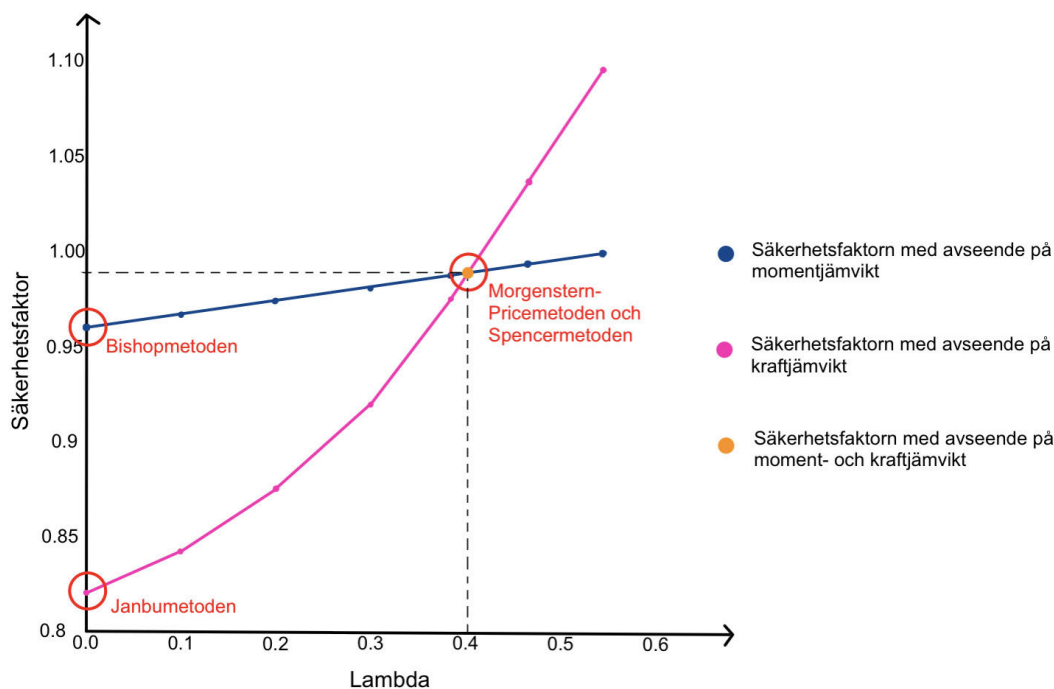
**Figur 3:** Säkerhetsfaktorn vid olika  $\lambda$  samt olika metoder. Bildinpiration från Krahn (2003)

Figur 3 illustrerar hur säkerhetsfaktorn plottas med hänsyn till momentjämvikt tillsammans med säkerhetsfaktorn med hänsyn till kraftjämvikt samt lambda. Släntens säkerhetsfaktor motsvarar punkten då de två linjerna möts och  $\lambda$  läses av från x-axeln. Bishops- och Janbus metod tar till skillnad från Morgenstern-Price metoden inte hänsyn till de skjuvkrafter som verkar på varje lamell, vilket resulterar i att  $\lambda$  alltid blir noll.
