Inomhusklimatet i Chalmers Samhällsbyggnadshus

Före och efter renovering samt möjliga vidare åtgärder
Examensarbete inom högskoleingenjörsprogrammet Byggingenjör

EXAMENSARBETE BOMX03-17-35

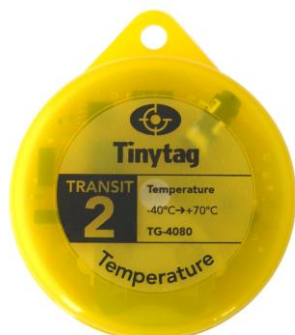
I *Figur 4* ses temperaturmätaren från företaget Intab som heter *Tinytag Transit 2*. Mätarna placerades i lokaler där koldioxidhalten loggades parallellt och ställdes in på att logga värden antingen var 15:e eller 30:e minut beroende på mätningsperioden. Dessutom användes en annan typ av temperaturlogger *Tinytag Talk 2 extern temperatur* från samma företag som är mer känslig för fluktuationer (se *Figur 5*). Detta för att kunna se avvikelser och få ett mer rättvis resultat. Temperaturmätarna har på liknande sätt som CO₂-mätarna ställts ut innan lektionstid samt fått stå efter lektionens slut så att resultatet inte blir missvisande eller loggningen blir inkonsekvent.

Figur 4 Temperaturlogger Tinytag Transit 2 (Intab, 2017)

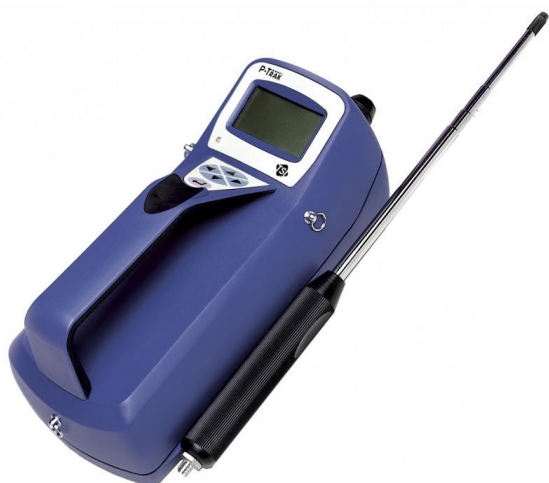
Figur 6 Partikelräknare P-Trak (Comfort-control, 2017)

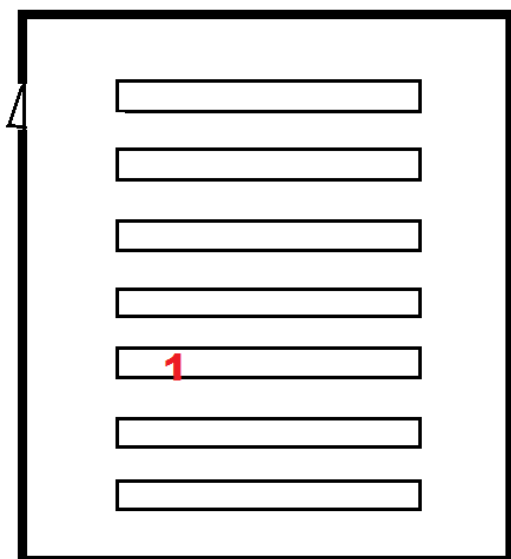
Skisserna nedan visar en förenklad bild av datorsalen där mätningar av koldioxid och temperatur utfördes. Den första skissen med endast markering 1 presenterar positionen av koldioxidmätaren och den andra skissen med markeringarna 1 och 2 positionen av temperaturgivarna.

Figur 10 Placering av CO₂-mätare

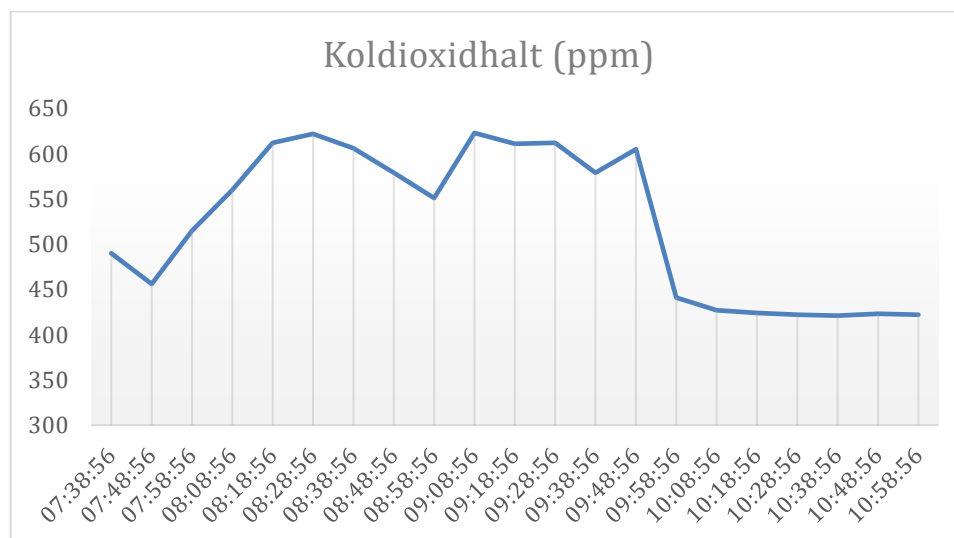
Diagram 1 Koldioxidhalt på mätinstrument nr 4

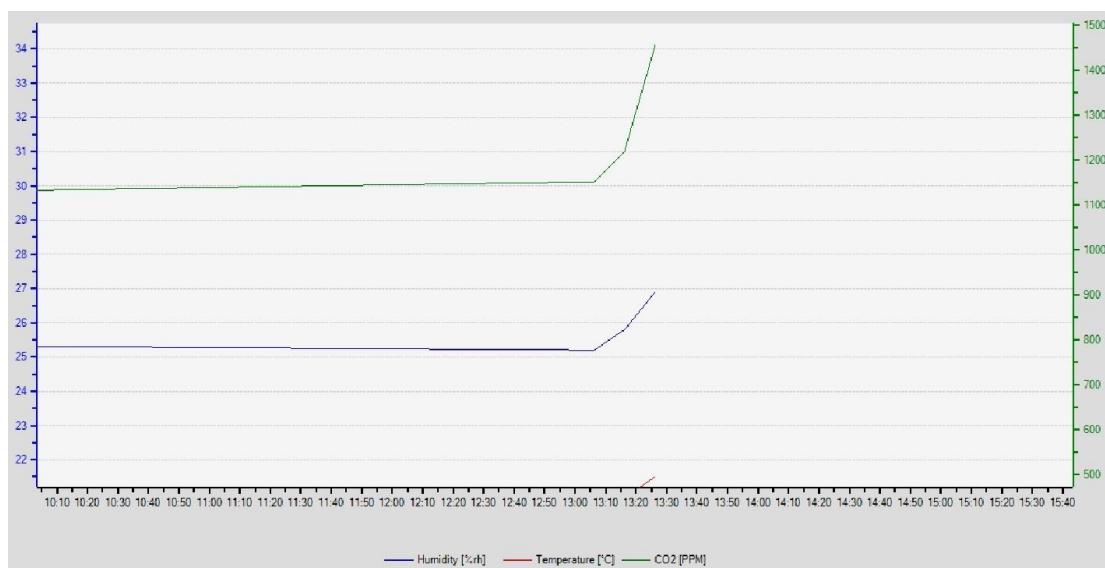
Det var planerat att en mätning av lärosalen 516 skulle ske mellan kl. 13:10-17:00 men fick avbrytas på grund av för hög koldioxidhalt en halvtimme in i loggningen (se *Diagram 3*). Till en början låg värdet på 1150 ppm vid lektionsstart och steg drastiskt till över 1400 ppm, varefter mätinstrumentet började larma och därför fick stängas av.

Diagram 3 Avbrutna mätningar av lärosal 516
