Luftfuktighetens påverkan på konstruktion och klimat i en berghangar

*Examensarbete inom högskoleingenjörsprogrammet
Byggingenjör*

Institutionen för bygg- och miljöteknik
Avdelningen för Byggnadsteknologi
CHALMERS TEKNISKA HÖGSKOLA
Göteborg 2013
Examensarbete 2013:44

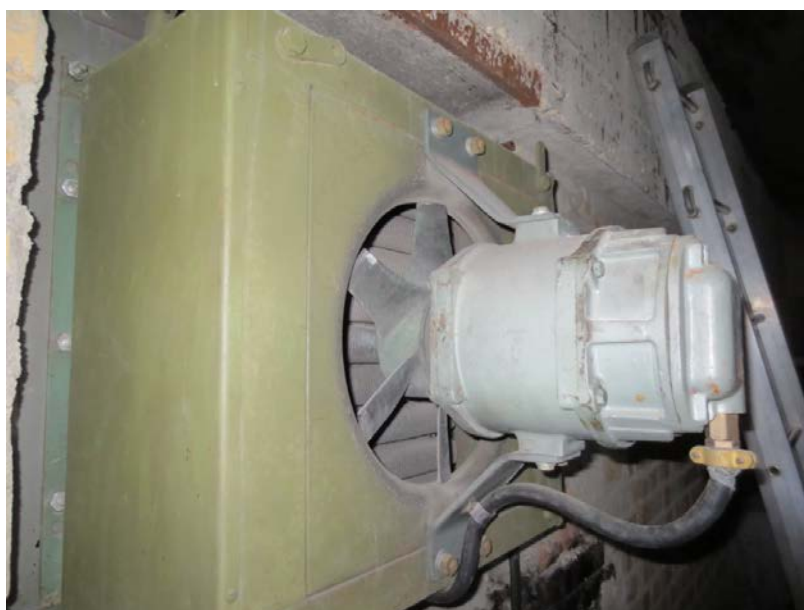
Figur 3.2 Aerotemper.

Aerotemperarna som är monterade i hangarväggen, se Figur 3.2, ska värma luften genom varmvattenflänsar till 19 °C och blåser in luften i hangaren. Varmvattnet värms upp av tre oljepannor (Driftinstruktion G 0406, 1993).

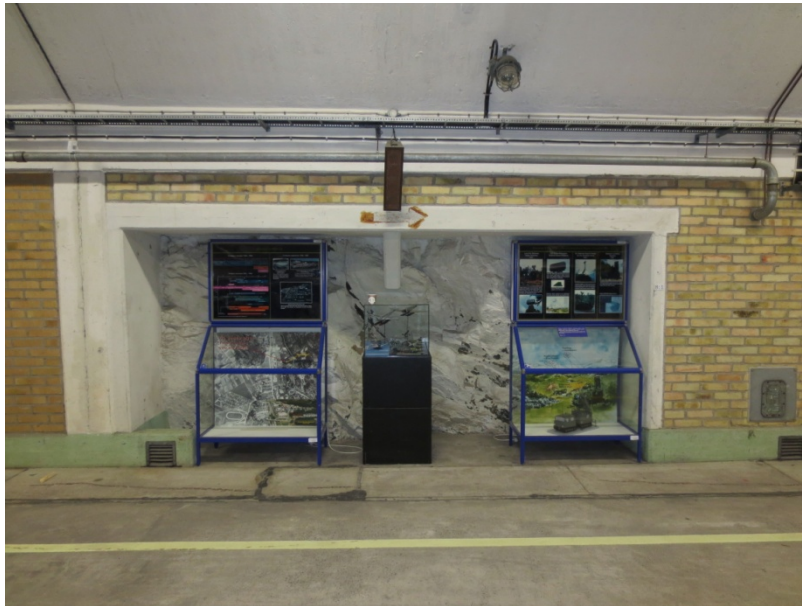
Figur 3.4 Tegelsektioner.

Roger Eliasson berättar att hangaren skyddas av en detonation från kärnvapen genom att den placeras i berg. Berget tillsammans med fyllnadsmaterial och dimensionering av portarna ska klara tryckvågen från en detonation. Som mest är det ca 30 meter berg och fyllnadsmaterial över hangaren. Hangaren är uppbyggd av valvtak i armerad betong som har uppskattats ha en medeltjocklek på ca 300 millimeter och vilar på väggar av betong och tegel. Ovanpå betongskalet ligger ett 300 millimeter tjockt lager med singel. Det här lagret har till uppgift att sprida trycket från nedfallande bergmaterial vid ett eventuellt anfall enligt Leif Pettersson som arbetar på Aerozeum. På vissa ställen har takplåtar lagts ut över valvet för att förhindra vatten från berget att rinna in i hangaren. Betongväggarna har sektioner med murade tegelväggar och väggkonstruktionen är uppbyggd delvis med ett pelar- och balksystem samt sektioner av tjockare vägg och takelement. Teglet är murat på en sockel av betong och är 2200 millimeter höga, tegelsektionerna syns i Figur 3.4.

Över tegelväggen ligger det betongbalkar för att ta upp last från taket. Betongdelen av väggen har en tjocklek på 200 millimeter och tegelpartierna 120 millimeter.

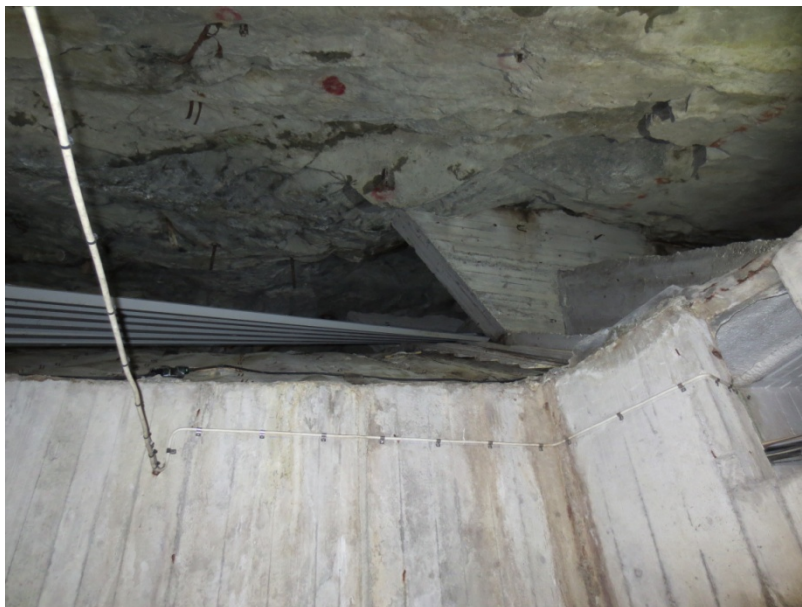
Figur 3.5 Gjutning mot berget.

Hangaren ansluter till berget via betongstag på vissa ställen, synlig i Figur 3.5. Betongskalet är uppbyggt med ett avstånd till det utsprängda berget som varierar mellan 600 millimeter och 1300 millimeter. Betonggolvet är dränerat och vatten leds ner till en bassäng under anläggningen. Dräneringen har en oljeavskiljare i händelse av att flygbränsle läcker ut på golvet.

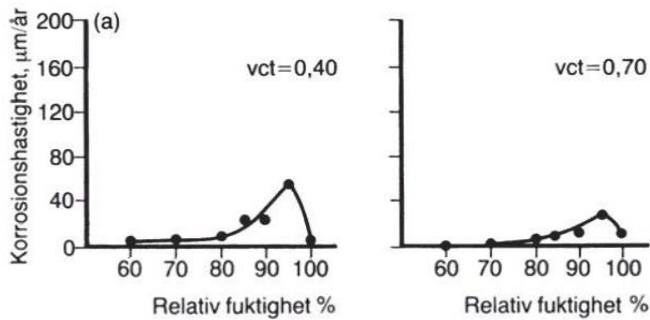
Figur 4.1 Korrosionshastighet (Fagerlund, 2011).

I Figur 4.1 nedan visas inverkan av vct och relativ fuktighet. Vid en relativ fuktighet under 60 % undviks korrosion på grund av karbonatisering. (Fagerlund, Göran 2011)

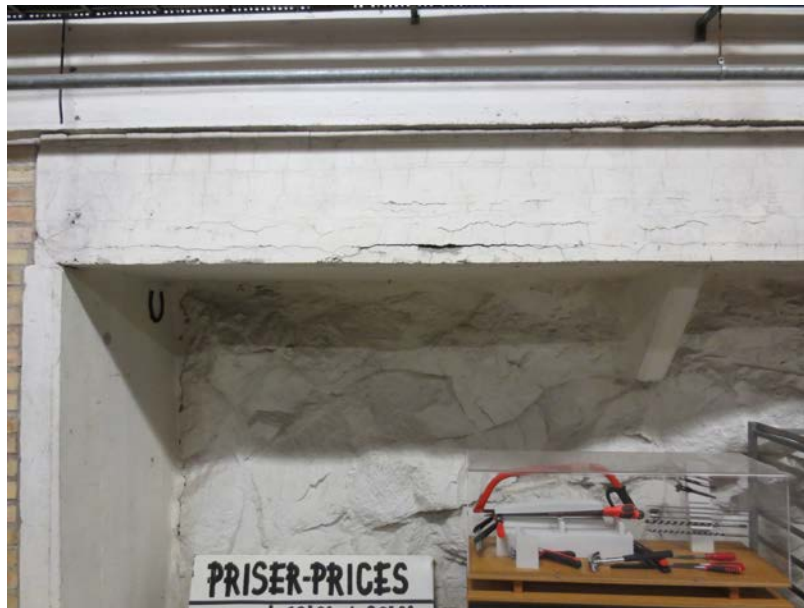
Figur 4.2 Betongbalk där täckande betong spjälkats.

Vid genomgång av anläggningen upptäcktes skador på betongkonstruktionen som kan bero på spjälkning av betongen på grund av karbonatisering. I figur 4.2 syns skador på en betongbalk där armeringen är synlig och betongen enkelt lossnar.

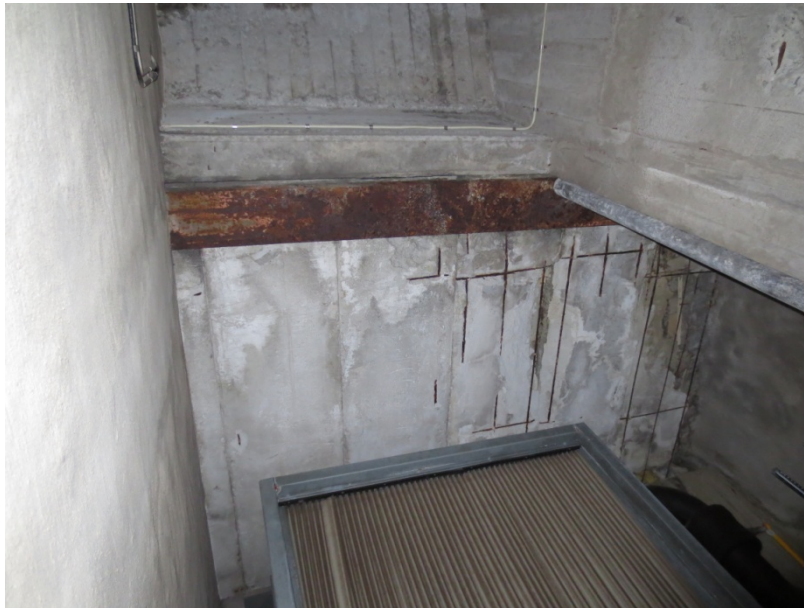
Figur 4.3 Synlig armering i taket. Nederst syns kåpan som täcker kylbatteriet.

Det område som har drabbats extra mycket av spjälkning är ventilationskanalen efter friskluftsintaget. Där är armeringen synlig i stora delar av taket. Stålbalken i taket i Figur 4.3 visar kraftiga korrosionsskador.

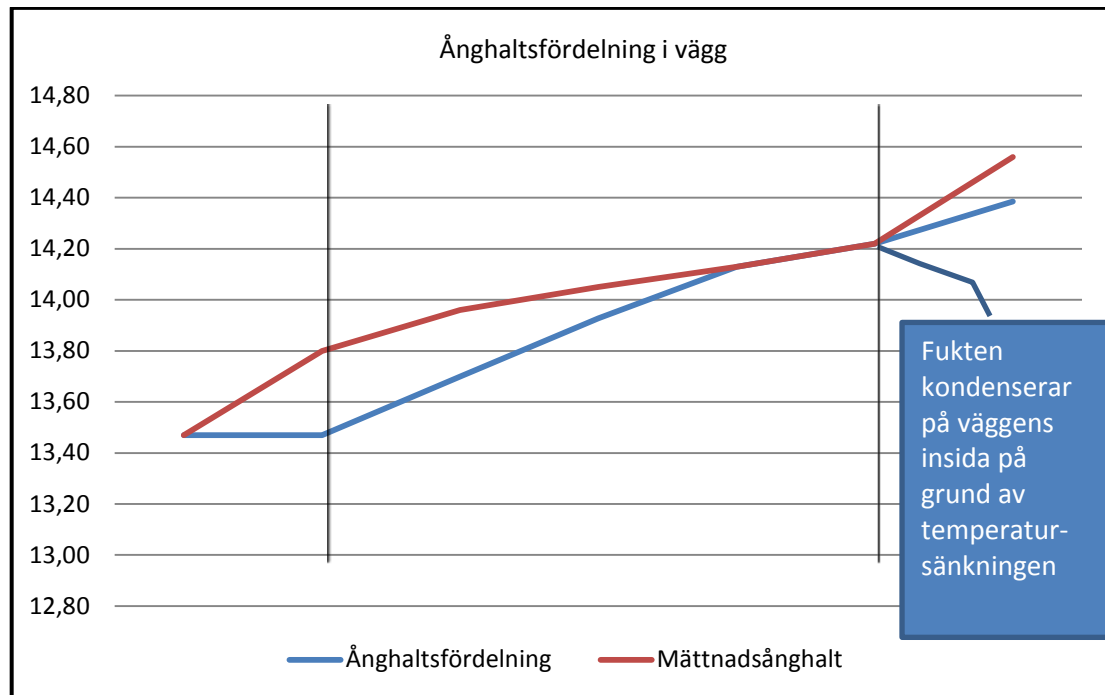
Figur 6.1 Ånghaltsfördelning

Tabell 6.1 visar hur ånghalten i väggen förhåller sig till mättnadsånghalten.

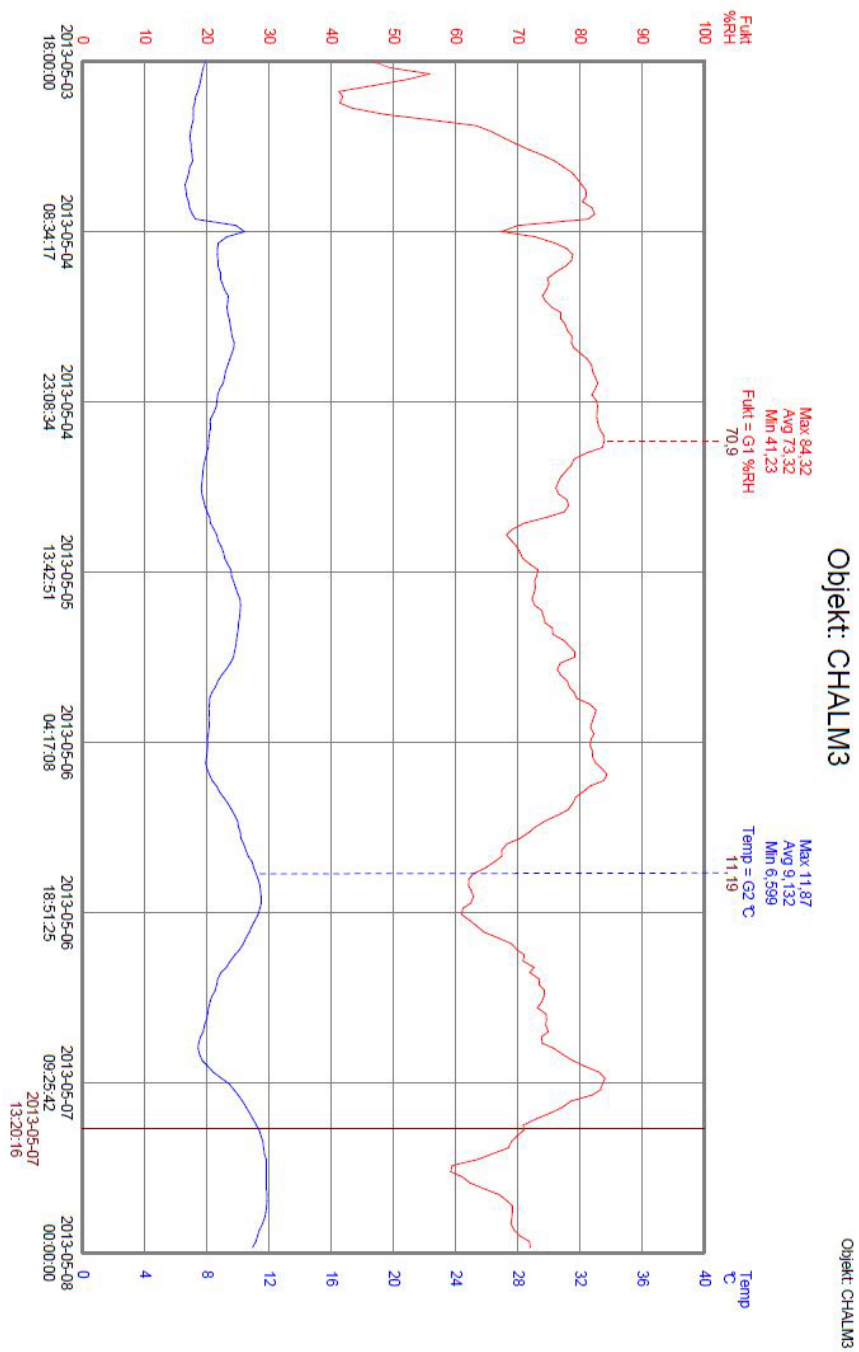
10.6 Bilaga 6

Efter friskluftintaget. Logger från Polygon.

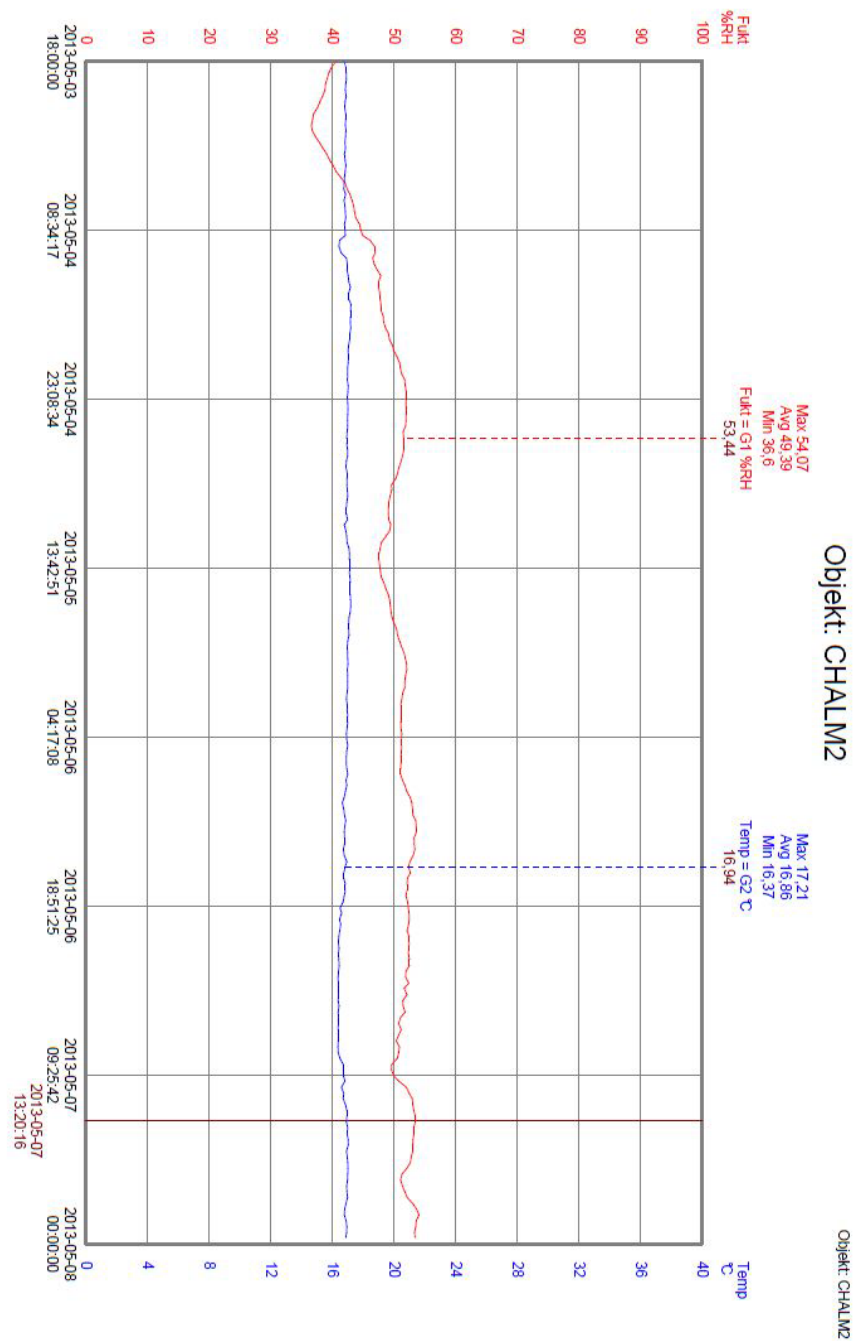
10.8 Bilaga 8

Hall 8. Andra mätningen med logger från Polygon.

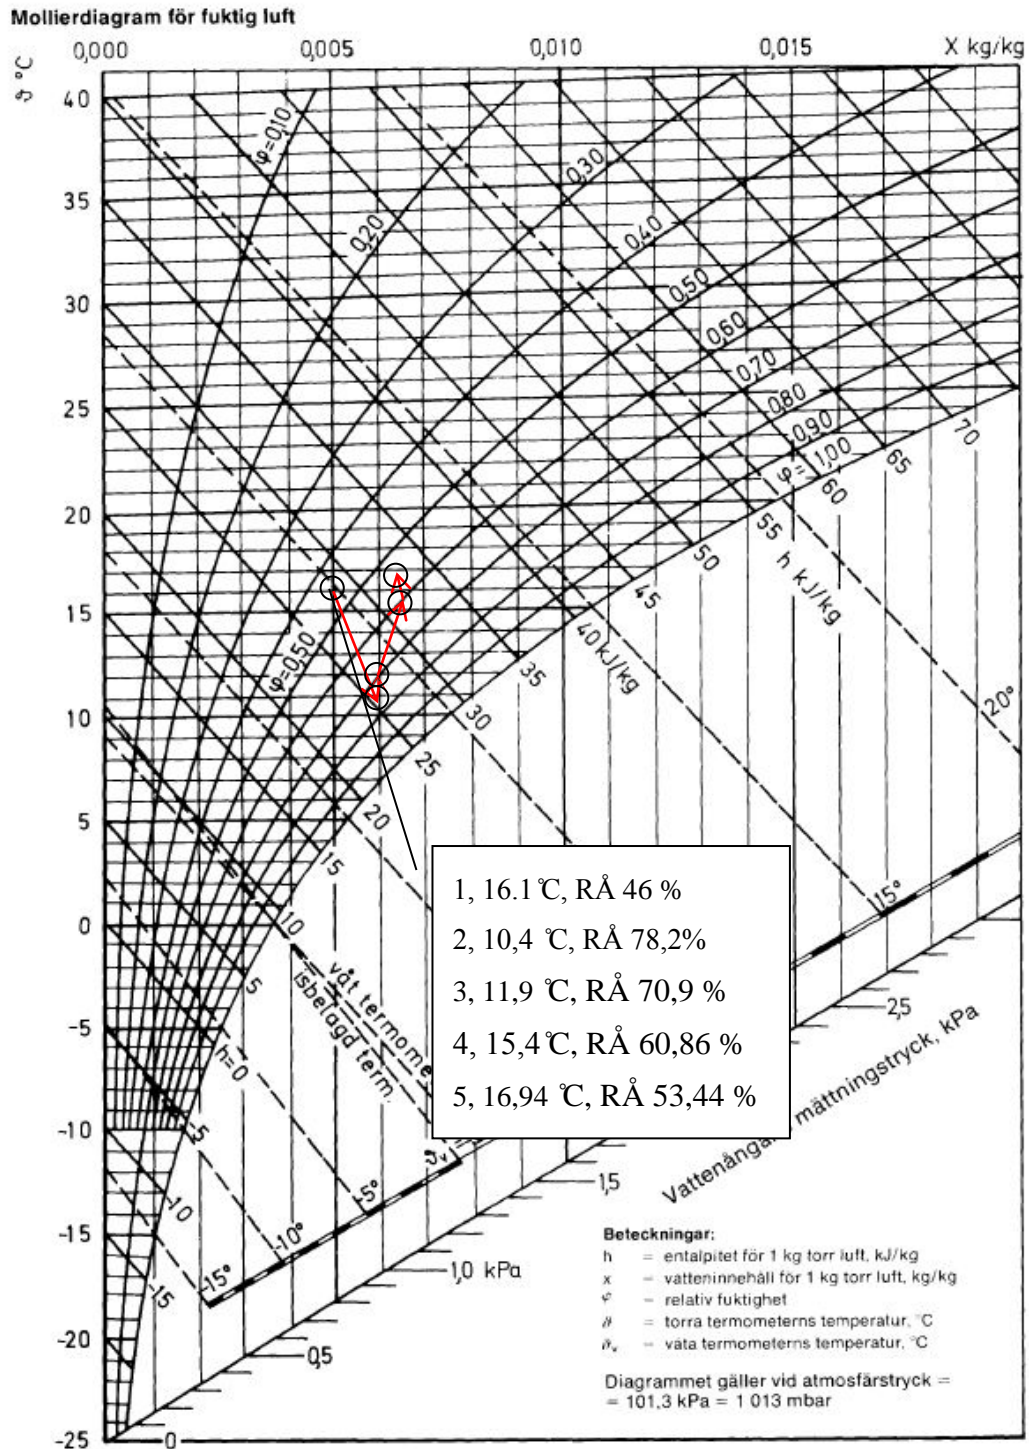
10.9 Bilaga 9

Mollierdiagrammet beskriver förändringar i temperatur och relativ ånghalt genom systemet.
