Om-renovering av landshövdingehus i Göteborg

En studie av arkitektens och entreprenörens
synsätt vid bevarande och återskapande av kulturvärden

Examensarbete inom högskoleingenjörsprogrammet

EXAMENSARBETE ACEX20-18-29

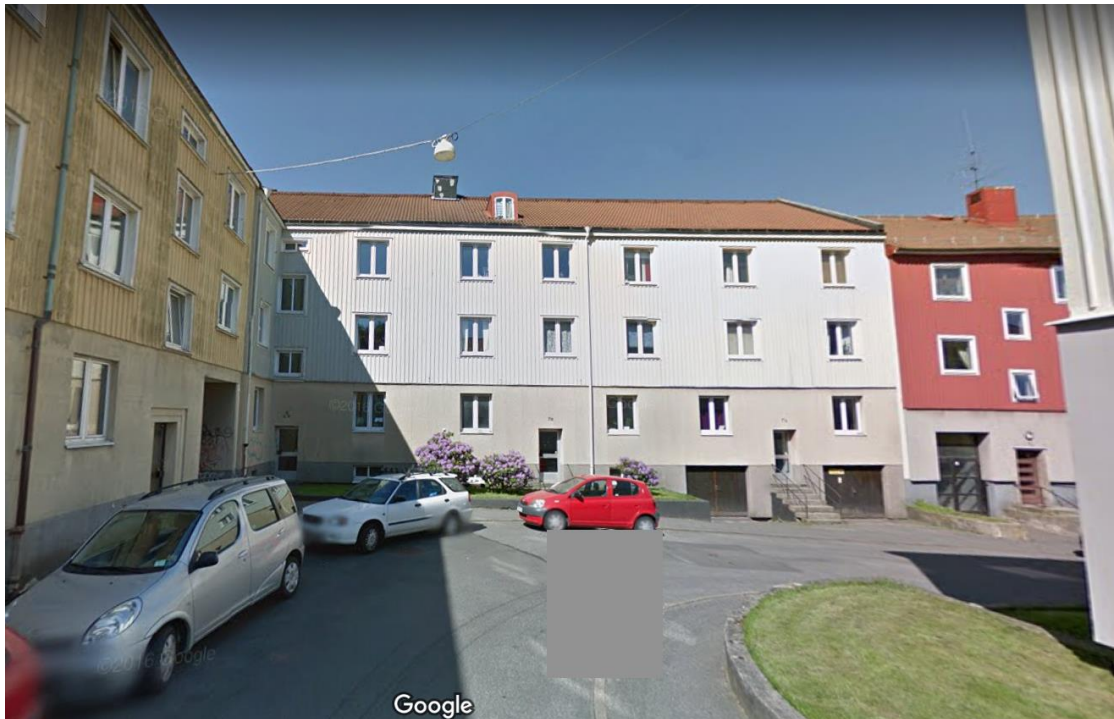
Figur 1: Projekt A före om-renoveringen som gjordes år 2015, fasad mot öst. Bild hämtad från Google Street View 2018, tagen 2014 (Google Maps, 2018a). Omarbetad.

Om-renoveringen av projekt A skedde år 2015 som en utförandeentreprenad och initierades av fastighetens bostadsrättsförening. Enligt projektbeskrivningen i bilaga 1 renoverades fasaden, fönstren byttes ut, nya balkonger sattes upp och inredning av vinden utfördes vid detta tillfälle. Denna gång har fasaden försetts med beige träpanel på de två översta våningarna medan den nedersta kläddes med rött tegel. Bilderna nedan visar projekt A:s utseende före och efter om-renoveringen.

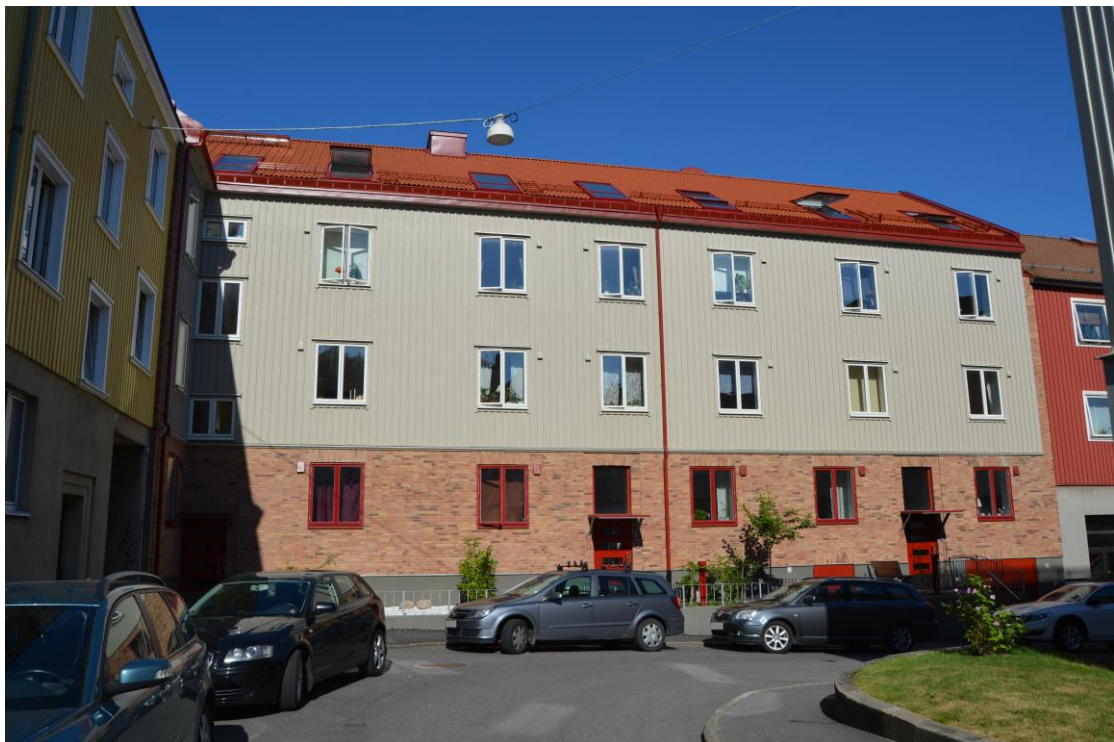
Figur 2: Projekt A efter om-renoveringen som gjordes år 2015, fasad mot öst. Bild tagen 2018. Författarnas egna bild.

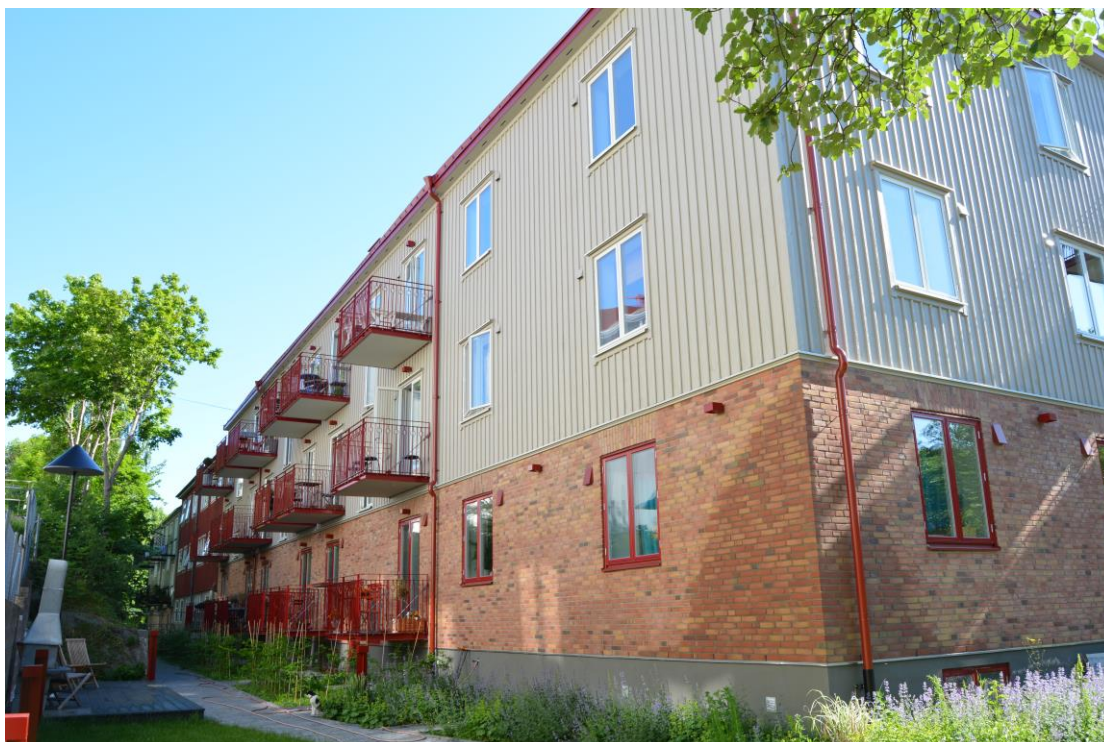
Figur 3: Projekt A efter om-renoveringen som gjordes år 2015, fasad mot väst. Bild tagen 2018. Författarnas egna bild.

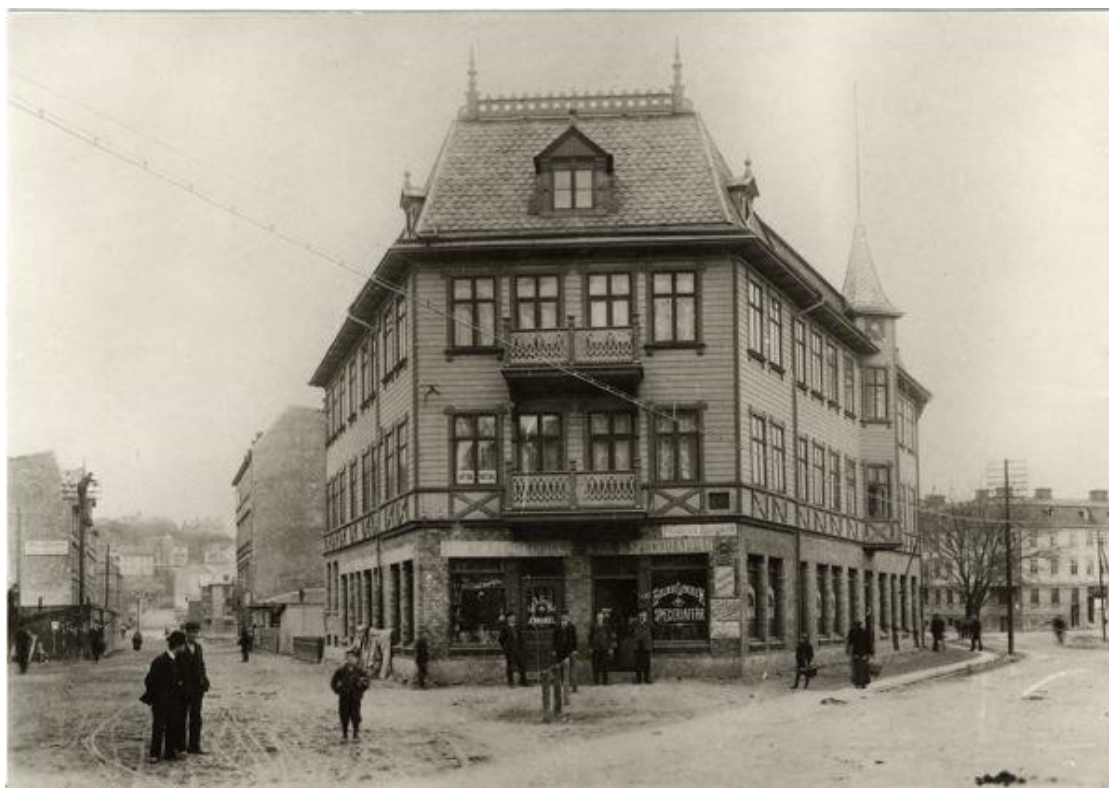
GMA:14154:4

Figur 4: Projekt B ursprungligt utseende, (Göteborgs stadsmuseums arkiv- och föremålsdatabas, n.d.).

Den ursprungliga fasaden på projekt B var träfasad på de två övre våningarna och tegel på den nedersta våningen, se figur 4. Enligt bygglovhandlingen gjordes en tillbyggnad år 1915 och byggnaden förlängdes (Arkitekt, 1915). År 1975 ersattes träfasaden, enligt bygglovhandlingen, på de övre våningarna med en gul plåtfasad (Pettersson, 1975). Fastigheten köptes upp av entreprenadföretaget för projekt B, omrenoverades och såldes sedan till en bostadsrättsförening. Om-renoveringen genomfördes år 2010 och ett återställande arbete på fasaden gjordes där den gula plåten ersattes av grå träpanel, enligt bygglovsansökan i bilaga 2, för att efterlikna husets ursprungliga utseende. Om-renoveringen genomfördes på initiativ av entreprenadföretaget. Återställandet genomfördes dock endast på fasaderna som vetter mot gatorna, fasaderna mot innergården är idag fortfarande klädda med gul plåt. Entreprenadföretaget valde att bevara det befintliga skiffertaket då de ansåg att det gav byggnaden karaktär och var en del av byggnadens kulturvärde. Under omrenoveringen plockades därför skifferplattorna ned för att sedan läggas upp igen efter avslutad renovering av vind och tak. Bilderna nedan visar projekt B:s olika fasadutföranden genom åren.

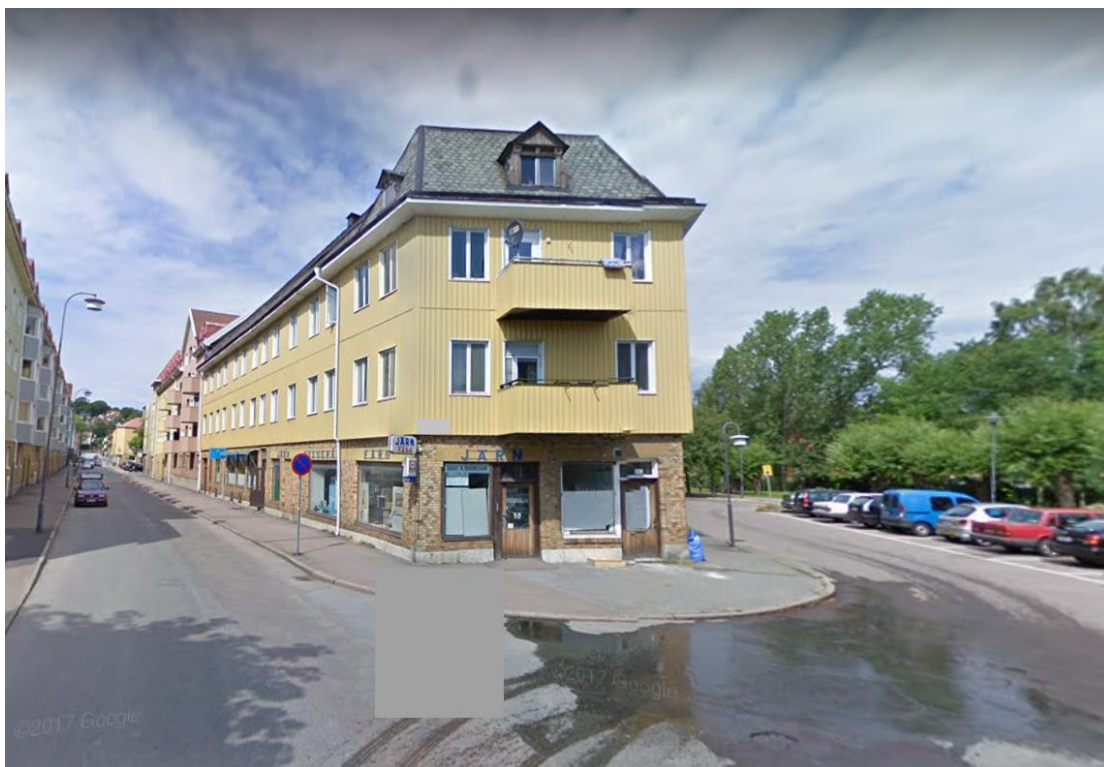
Figur 5: Projekt B efter renoveringen år 1975 men före renoveringen år 2010, hörnfasad mot gatan. Bild hämtad från Google Street View 2018, tagen 2009 (Google Maps, 2018b). Omarbetad.

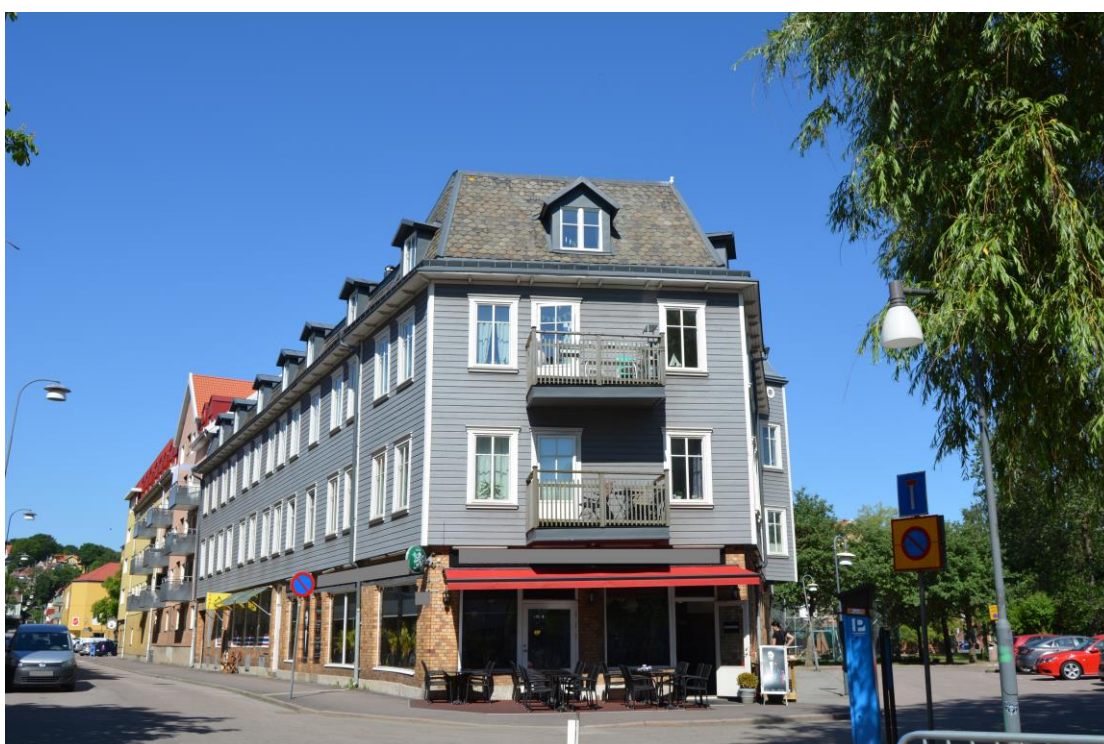
Figur 6: Projekt B efter om-renoveringen som gjordes år 2010, hörnfasad mot gatan. Bild tagen 2018. Författarnas egna bild.

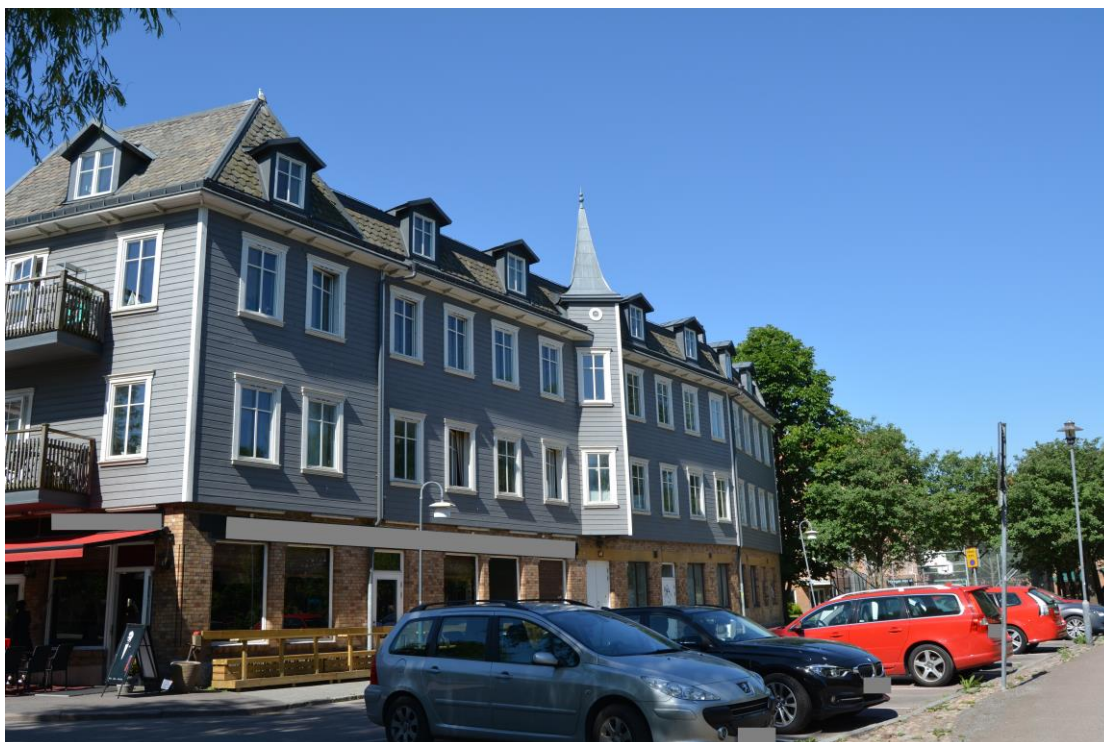
Figur 7: Projekt B efter om-renoveringen som gjordes år 2010, fasad med torn mot norr. Bild tagen 2018. Författarnas egna bild.

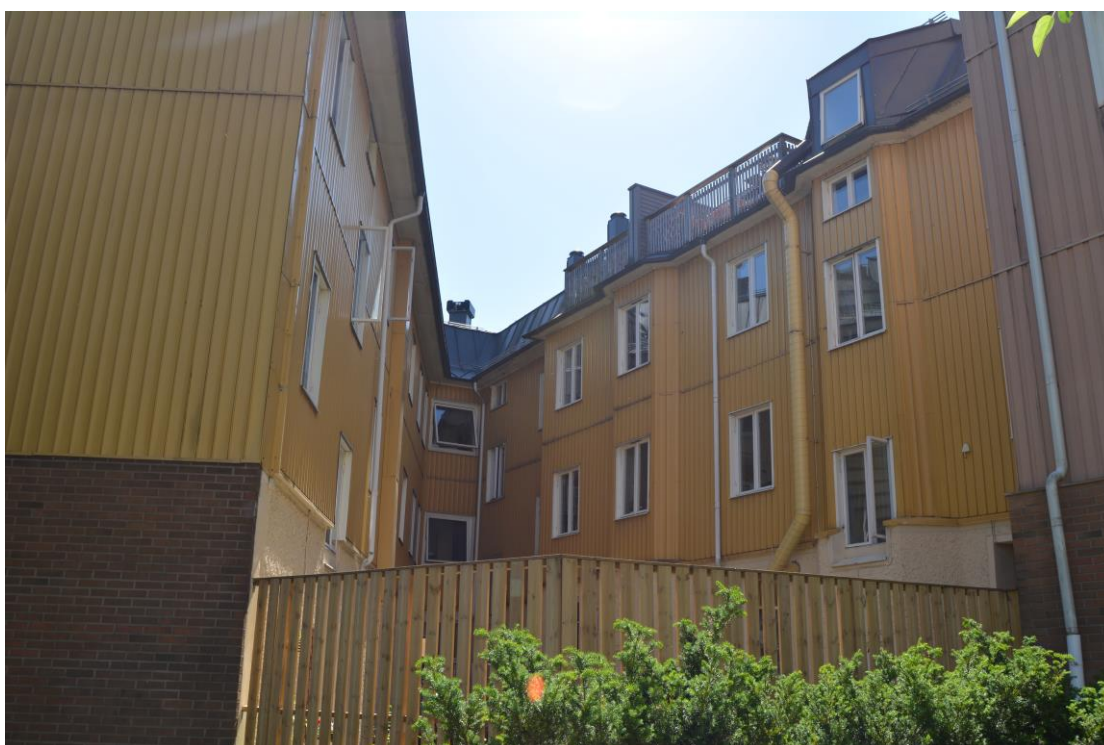
Figur 8: Projekt B efter om-renoveringen som gjordes år 2010, fasader in mot gård som ännu är klädda med plåt. Bild tagen 2018. Författarnas egna bild.

Fasaderna mot innergården på projekt B renoverades inte och fasadbeklädnad är i dagsläget plåtfasad som sattes upp år 1975, se figur 8. Anledningen till det är, enligt entreprenörerna ABE1 och ABE2 att fasaderna in mot gården är utsatta för mycket fukt och skugga. De ansåg att det hade varit problematiskt att underhålla en träfasad i det läget.

I projekt B gjordes om-renoveringen enbart på fasaden ut mot gatan och den gula plåtfasaden in mot gården lämnades kvar. Entreprenörerna som utförde om-renoveringen hävdar att inga åtgärder gjordes in mot gården på grund av att fasaderna där är utsatta för mycket fukt och skugga. Vi ställer oss dock frågande till om det är en rimlig anledning att lämna halva huset med plåtfasad. Byggnaden ger nu ett halvfärdigt intryck eftersom kontrasterna mellan fasaderna är väldigt stora.

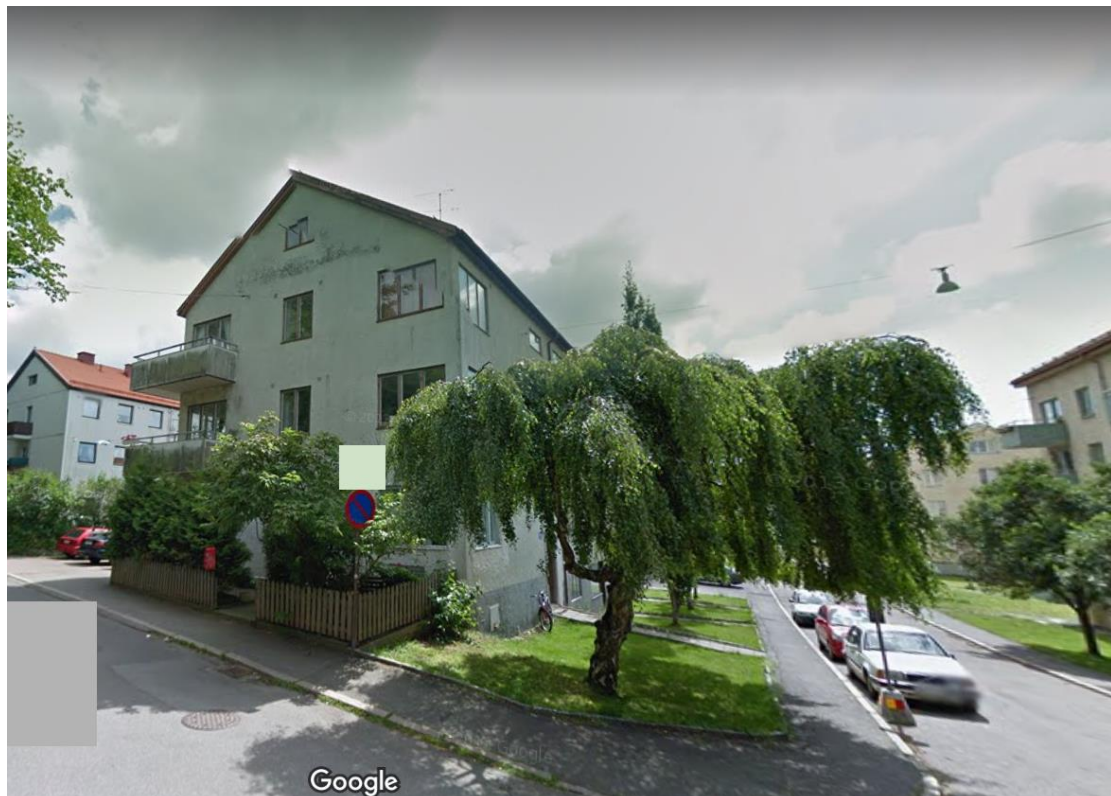
Figur 9: Projekt C före renoveringen som gjordes år 2013, fasad mot norr. Bild hämtad från Google Street View 2018, tagen 2011 (Google Maps, 2018c). Omarbetad.

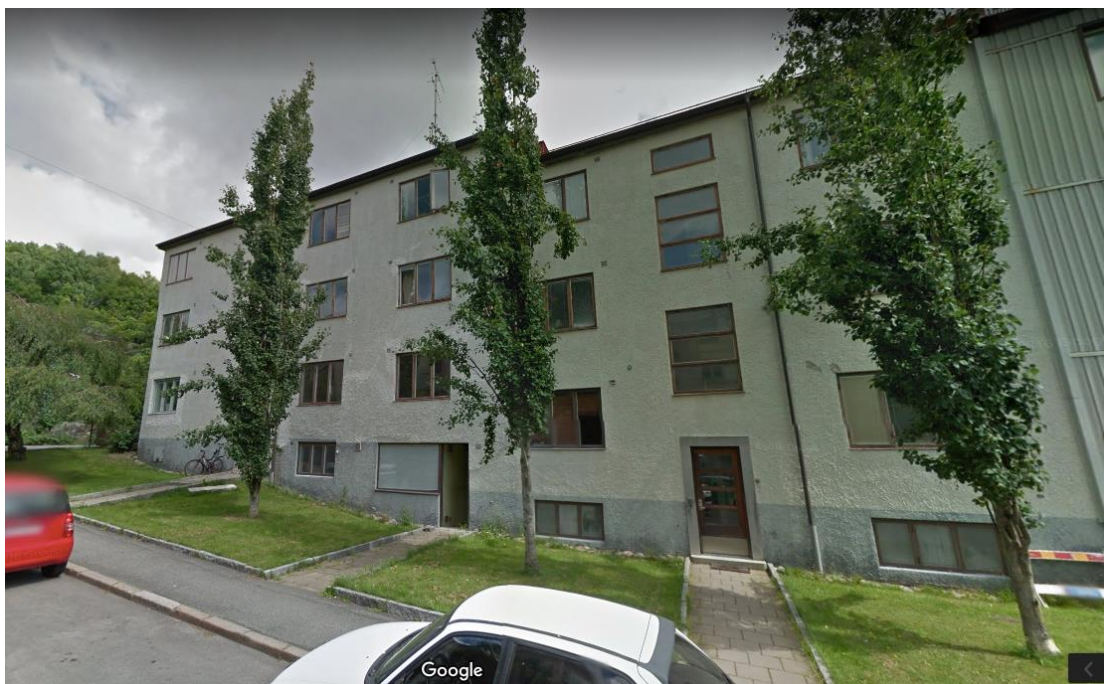
Figur 10: Projekt C före renoveringen som gjordes år 2013, fasad mot väst. Bild hämtad från Google Street View 2018, tagen 2011 (Google Maps, 2018e). Omarbetad.

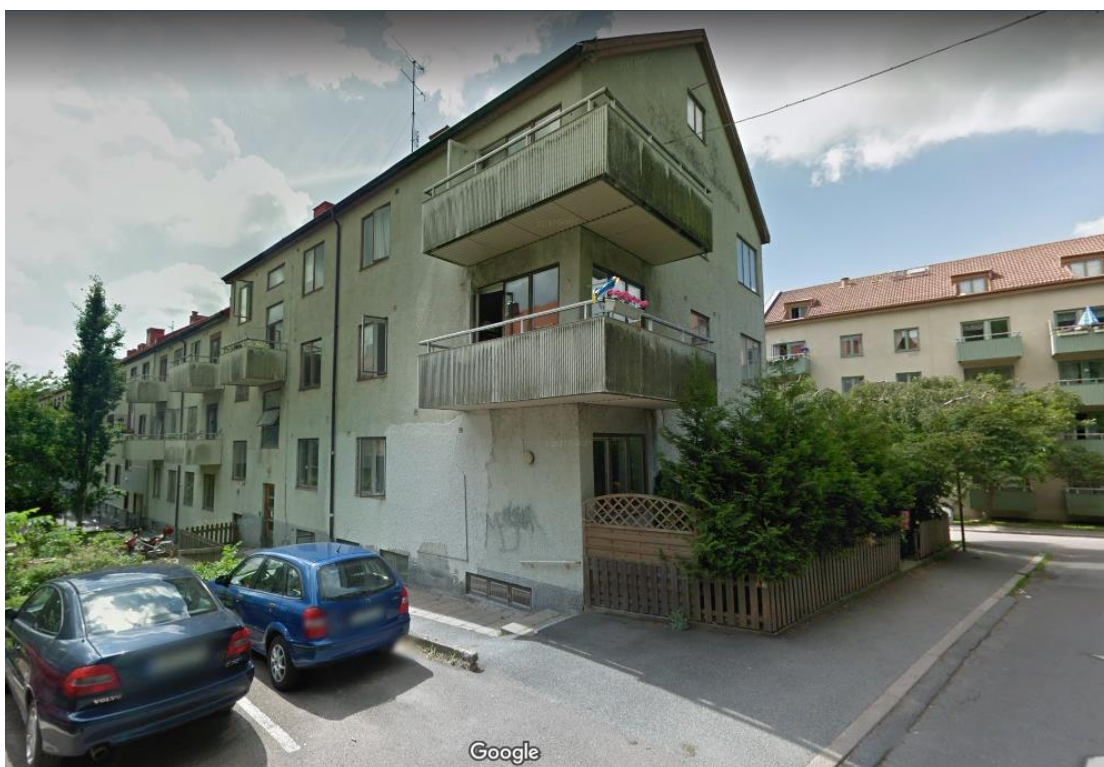
Figur 11: Projekt C före renoveringen som gjordes år 2013, fasad mot öst. Bild hämtad från Google Street View 2018, tagen 2011 (Google Maps, 2018d). Omarbetad.

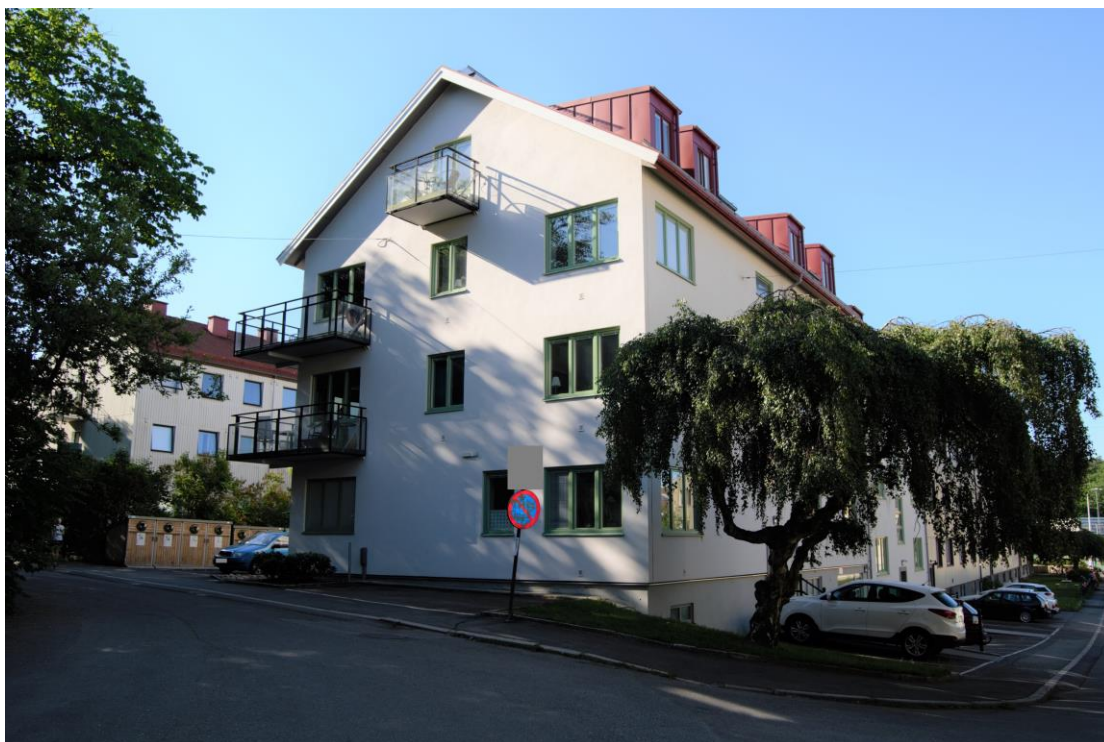
Figur 12: Projekt C efter renoveringen som gjordes år 2013, fasad mot norr. Bild tagen 2018. Författarnas egna bild.

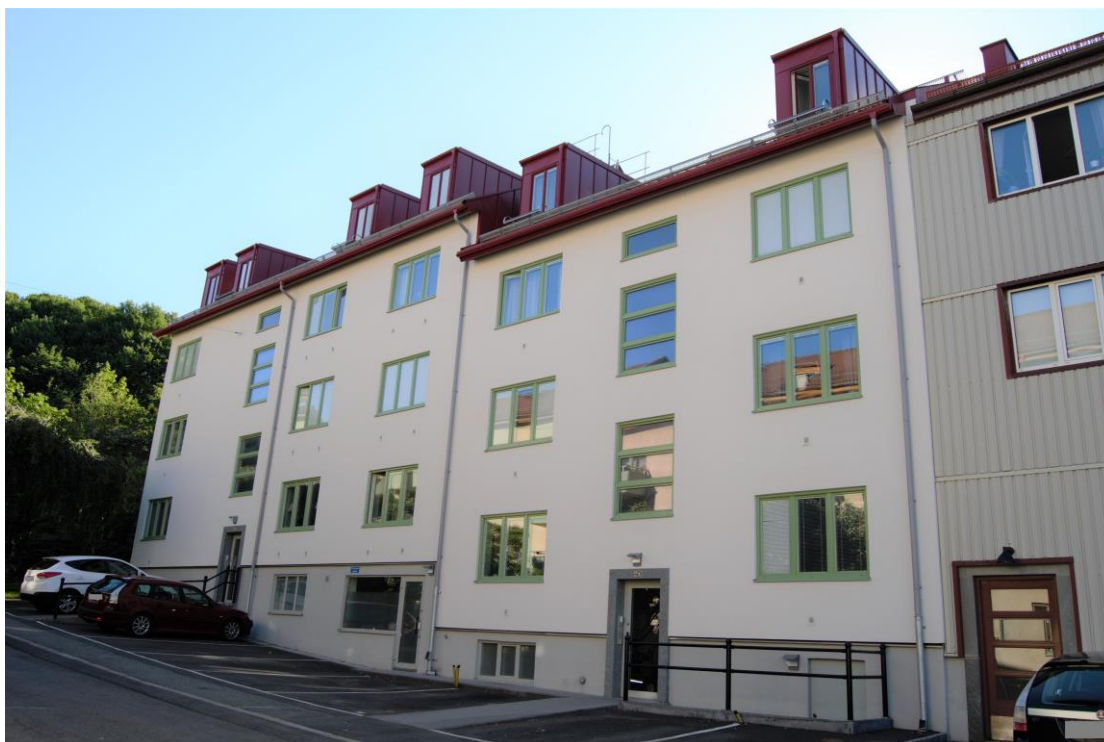
Figur 13: Projekt C efter renoveringen som gjordes år 2013, fasad mot väst. Bilden är tagen 2018. Författarnas egna bild.

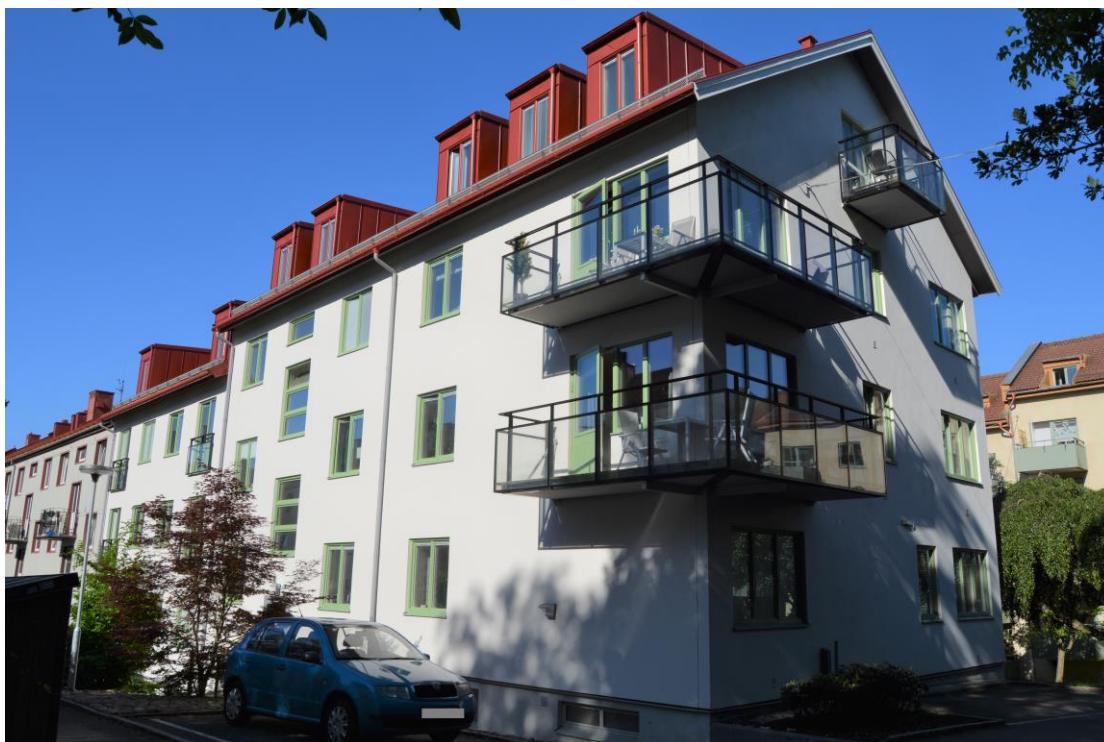
Figur 14: Projekt C efter renoveringen som gjordes år 2013, fasad mot öst. Bilden är tagen 2018. Författarnas egna bild.

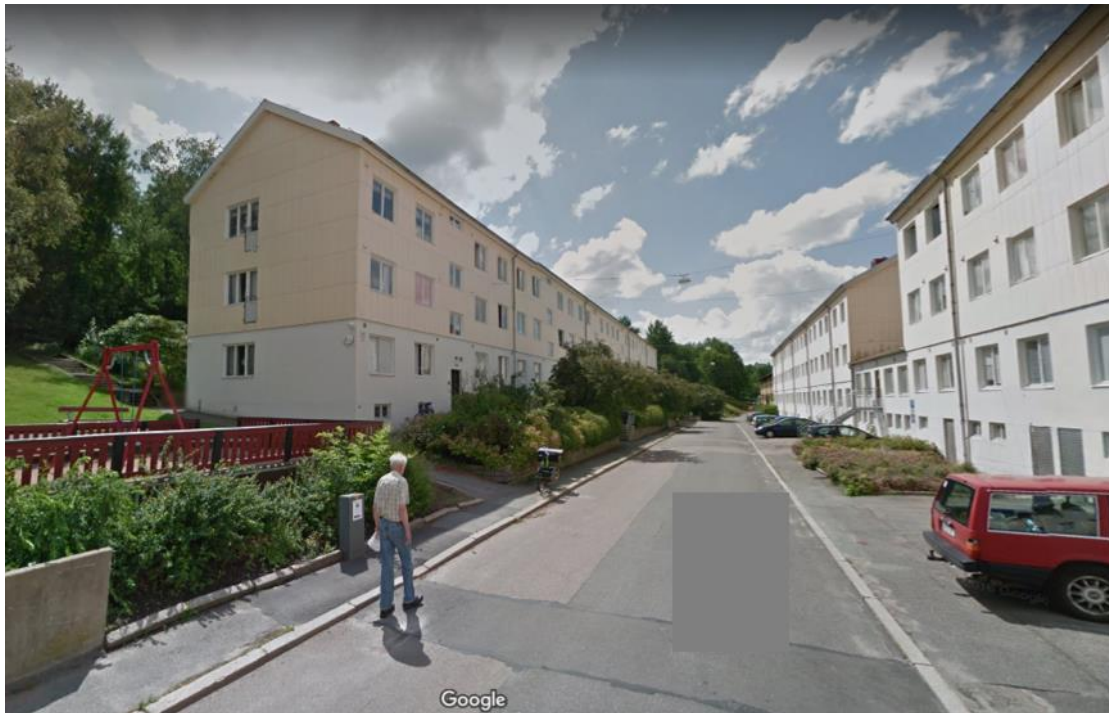
Figur 15: Projekt D före om-renoveringen som gjordes år 2015, fasad mot nordöst. Bild hämtad från Google Street View 2018, tagen 2011 (Google Maps, 2018f). Omarbetad.

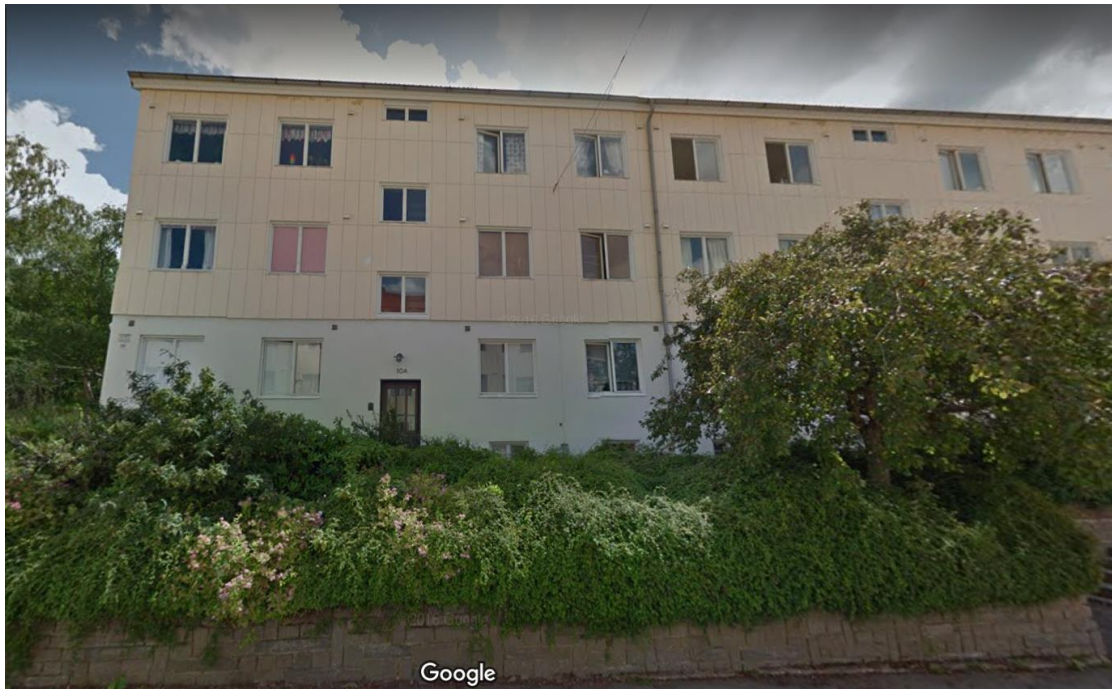
Figur 16: Projekt D före om-renoveringen som gjordes år 2015, fasad mot nordväst. Bild hämtad från Google Street View 2018, tagen 2011 (Google Maps, 2018g). Omarbetad.

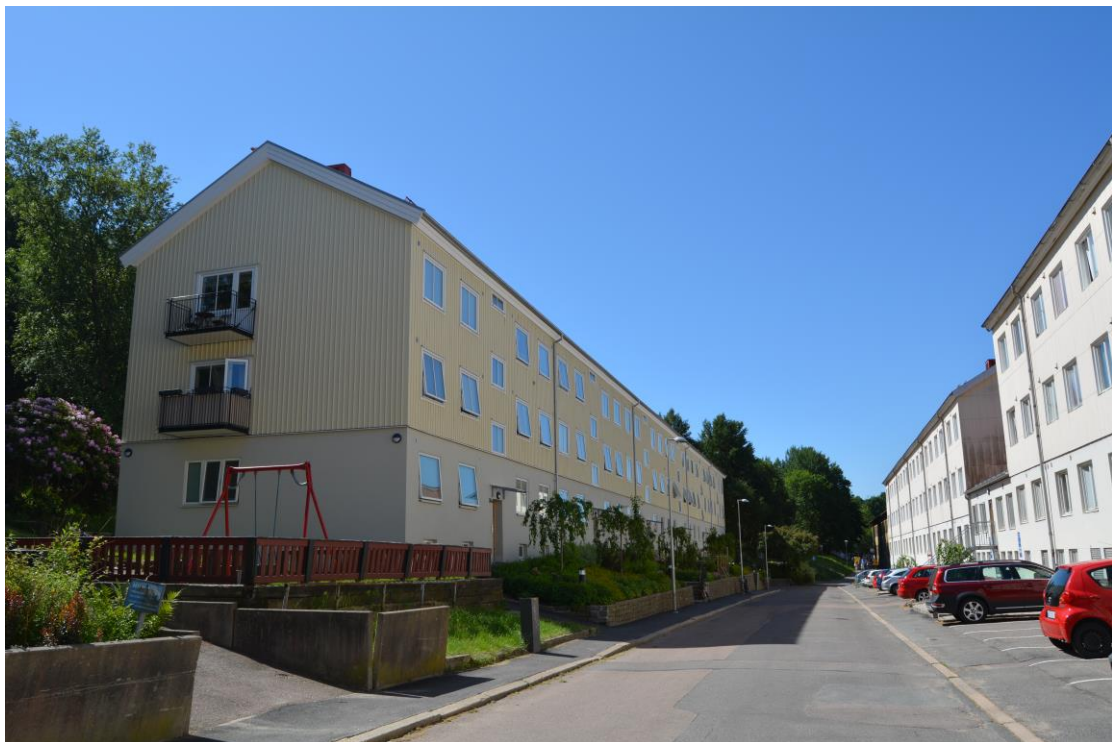
Figur 17: Projekt D efter om-renoveringen som gjordes år 2015, fasad mot nordöst. Bilden är tagen 2018. Författarnas egna bild.

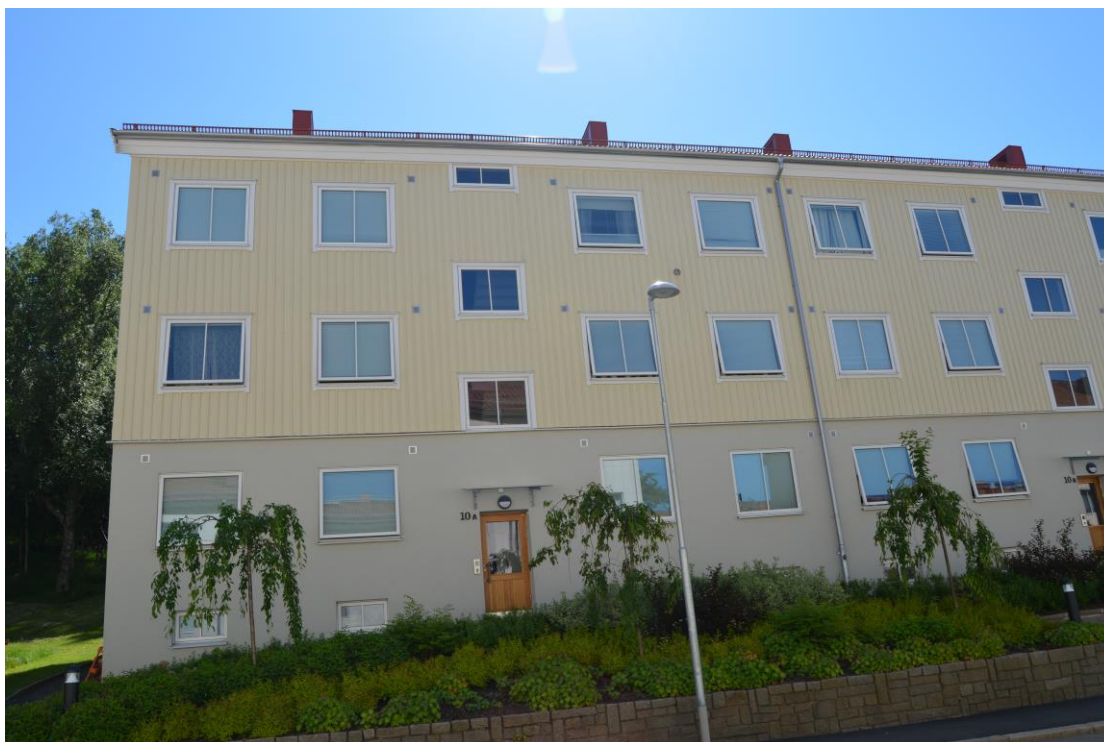
Figur 18: Projekt D efter om-renoveringen som gjordes år 2015, fasad mot nordväst Bilden är tagen 2018. Författarnas egna bild.

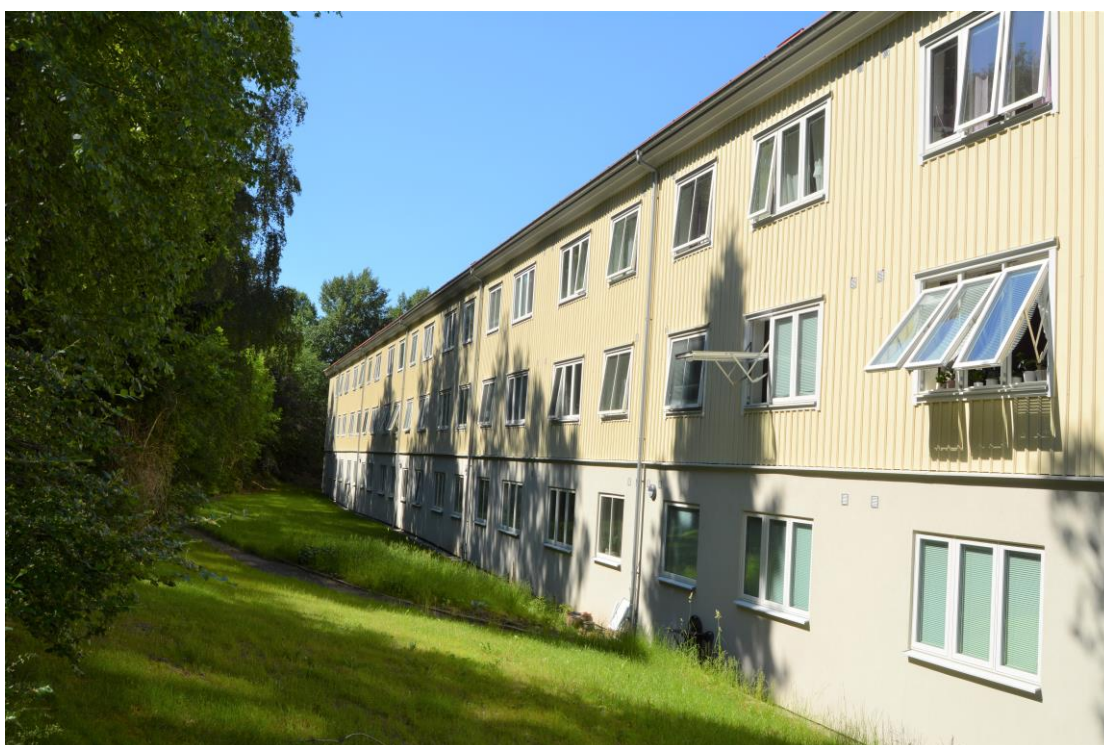
Figur 19: Projekt D efter om-renoveringen som gjordes år 2015, fasad mot sydöst Bilden är tagen 2018. Författarnas egna bild.
