## Skador hos betongöverbyggnader för spårväg

*Examensarbete inom högskoleingenjörsprogrammet  
Byggingenjör*

CHALMERS TEKNISKA HÖGSKOLA  
Göteborg 2012  
Examensarbete 2012:113

Syftet med denna rapport var att utreda skadeorsaker genom att inventera laster och miljöpåverkningar samt att inventera skadebilden för att på så sätt identifiera samband däremellan. Arbetet har avgränsats till att behandla två olika överbyggnadskonstruktioner på fem olika geografiska platser.

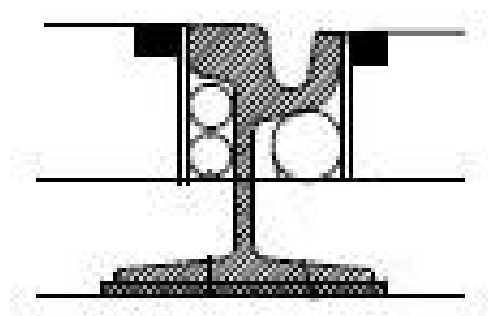
Vid hållplats Järntorget har överbyggnadstypen betong + betong använts. Konstruktionen är från 1998. Här har även fogmassa använts utanpå gummiduken som separerar rälen från betongen, figur 7 nedan. Här passerar även ett litet antal bussar vid ett av hållplatslägena.

Figur 7      Detalj som visar fogmassa längs räl.

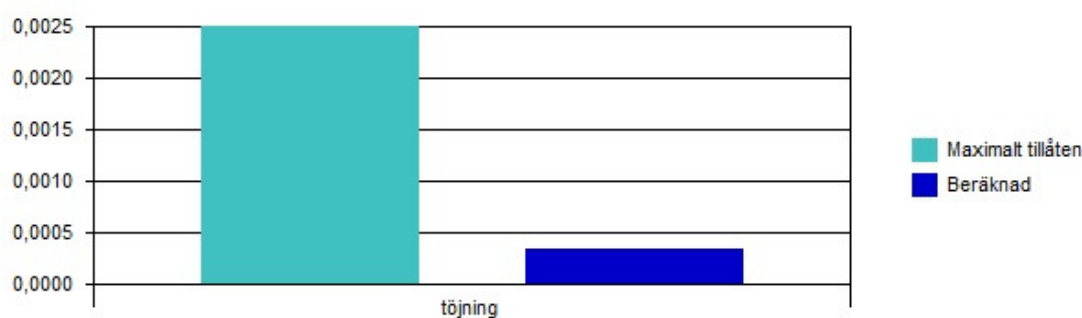
Resultatet av bärighetsberäkningarna gav att tillåtet antal standardaxlar för konstruktionen med hänsyn till tillåten töjning i underkant av det bundna lagret är  $N_{till,bb} = 2\,928\,674\,653$ . Övriga resultat från bärighetsberäkningarna för spårvägslasten är att den ackumulerade dragtöjningen i det bundna lagret varierar årstidsvis mellan 0,000019–0,000028 och att den ackumulerade trycktöjningen i terrassytan varierar årstidsvis mellan 0,000019–0,000137. För mer detaljer hänvisas till bilaga E. Trycktöjningen i terrassytan från enstaka last visas i figur 28.

Figur 28 Förhållande mellan maximalt tillåten trycktöjning och beräknad trycktöjning utifrån spårvagnsbelastning.

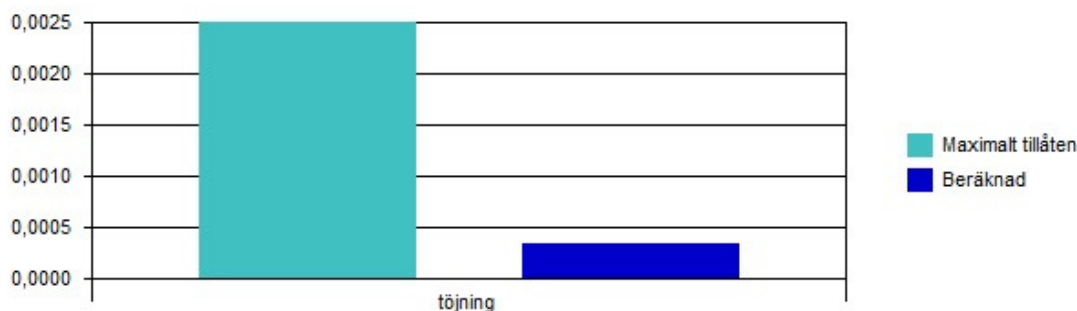
Resultat från bärighetsberäkningar för busslaster visar att ekvivalent antal standardaxlar från bussar,  $N_{ekv,buss}$ , kraftigt understiger de för överbyggnaden tillåtna antalet standardaxlar,  $N_{till,bb}$ . Övriga resultat från beräkningar visar att den ackumulerade dragtöjningen i det bundna lagret varierar årstidsvis mellan 0,000019–0,000028 och att den ackumulerade trycktöjningen i terrassytan varierar årstidsvis mellan 0,000019–0,000137. För mer detaljer hänvisas till bilaga E. Trycktöjningen i terrassytan från enstaka last visas i figur 29.

Figur 29 Förhållande mellan maximalt tillåten trycktöjning och beräknad trycktöjning utifrån spårvagnsbelastning.

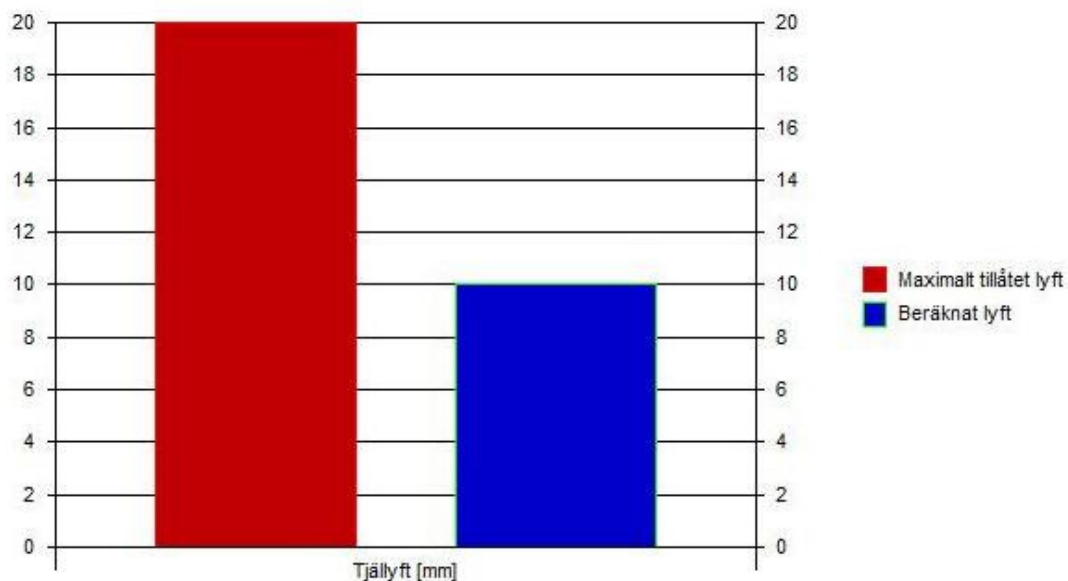
Figur 31 Förhållandet mellan maximalt tillåten och beräknad tjällyftning.

Resultaten från denna beräkning visar att det beräknade tjällyftet är 10 millimeter och att det maximalt tillåtna är 20 millimeter enligt figur 31. Mer detaljerad information finns att läsa i bilaga E.

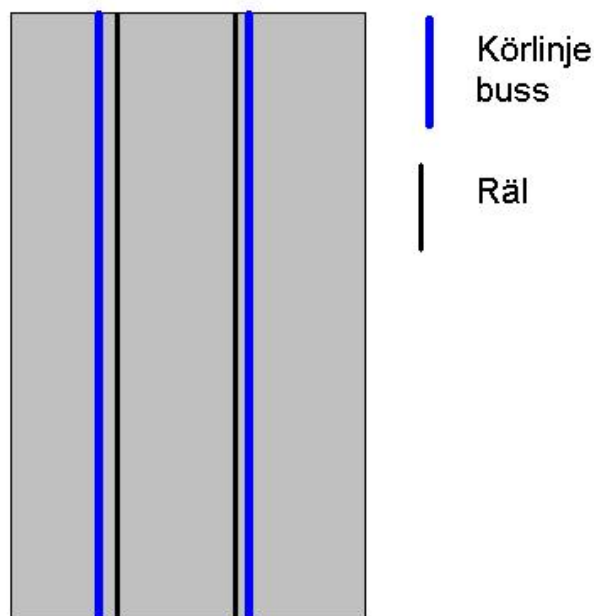
Figur 32 Körlinje för busstrafik sammanfaller med räl och belastar således plattkant och plathörn på den övre plattan.

Vid last på kant blir de lokala spänningarna större än om belastningen sker centriskt på plattan. Busslaster på spåröverbyggnad belastar dock nästan alltid plattkant och plathörn på den övre plattan, då körlinjen mellan buss och spårvagn i princip sammanfaller som i figur 32 varvid spänningskoncentrationer uppstår i plattkant och plathörn.

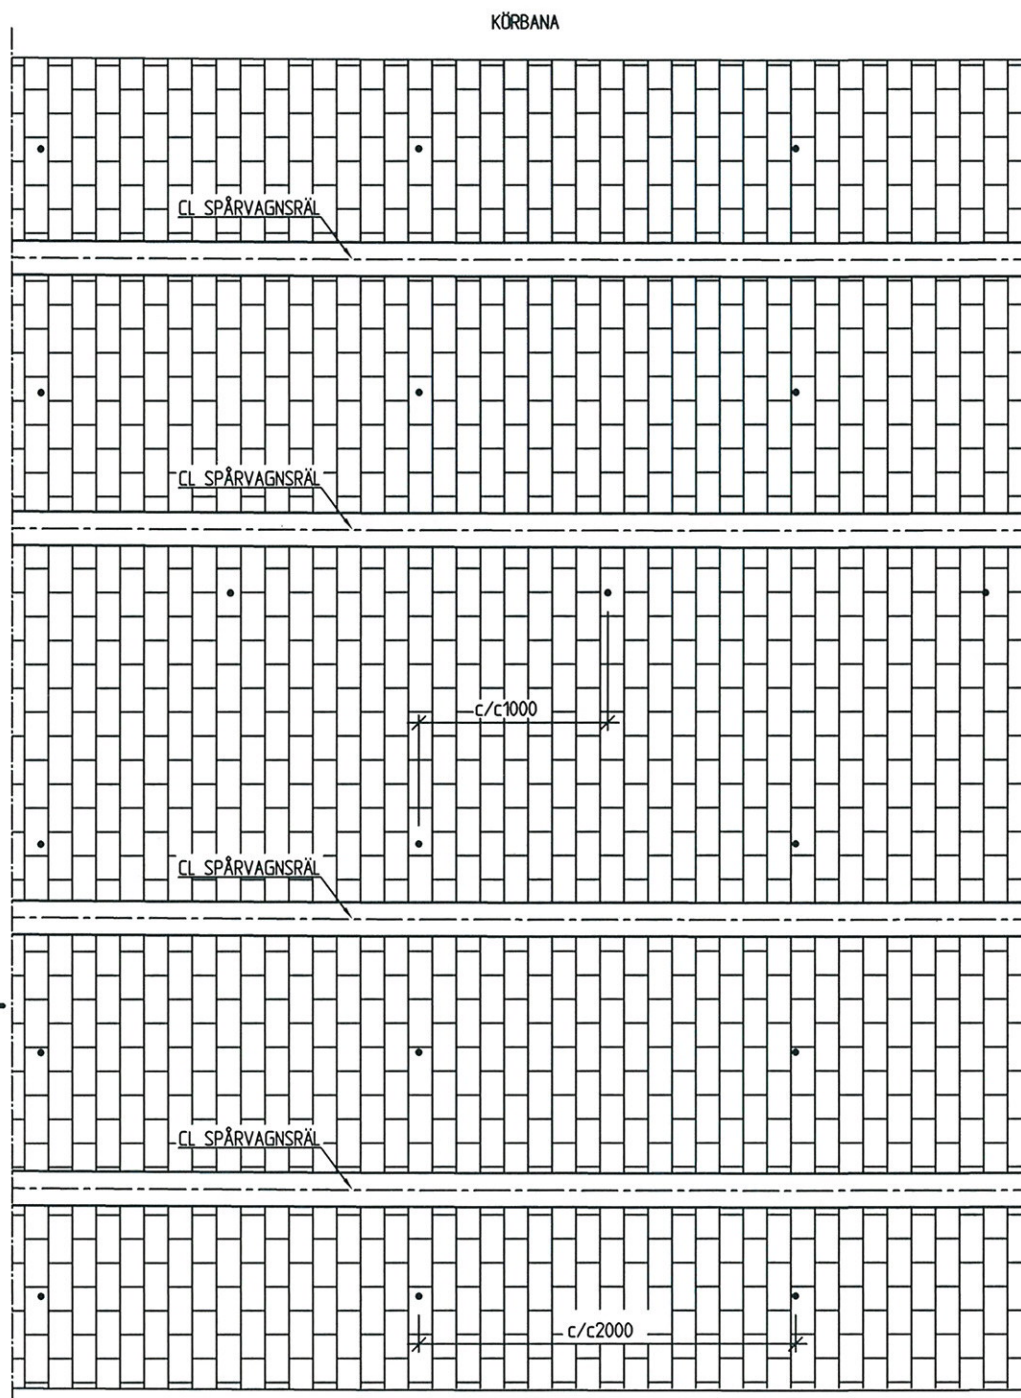
## PLAN SPÅRPLATTA 120

ÖSTRA HAMNGATAN  
REPARATION AV SPÅRPLATTA  
KARTERING AV SPÅRPLATTA  
PLAN OCH TABELL

- OMLEDNING AV TRAFIK ENLIGT TILLFÄLLIG TRAFIKANORDNINGSPÅN.
- SKADAT OMRÅDE IDENTIFIERAS MHA RITNING -5703 SAMT "BOM" KNACKNING PÅ PLATS.
- HÅL FÖR HAKANKARE BORRAS I YTA MED "BOM", PLACERING LIKT PLAN SPÅRPLATTA (ca. 1 HÅL PER 2 m<sup>2</sup>).
- HÅL RENGÖRS MED TRYCKLUFT.
- HAKANKARE MONTERAS OCH DRAS ÅT MED FÖRESKRIVET MOMENT (120 Nm).
- KVARVARANDE DEL AV HÅL Fylls IGEN MED BRUK.
- HÅL FÖR EPOXINJEKTERING BORRAS CENTRALT ÖVER DET SKADADE OMRÅDET MED ERFODERLIGT c/c AVSTÅND.
- c/c AVSTÅNDET KAN VARIERA MELLAN 0,3-2 m BEROENDE PÅ HUR ÖPPEN SPRICKAN ÄR.
- EPOXINJEKTERING UTFÖRS MED EPOXI TYP SWEPOX EP-IN-07 ELLER LIKVÄRDIG PRODUKT.
