Utredning av klimatskalets energiprestanda i ett 60 år gammalt småhus

Jämförelse av energiprestanda mellan nuvarande och renoverat klimatskal

Examensarbete inom högskoleingenjörsprogrammet
Samhällsbyggnadsteknik

Göteborg, 2022

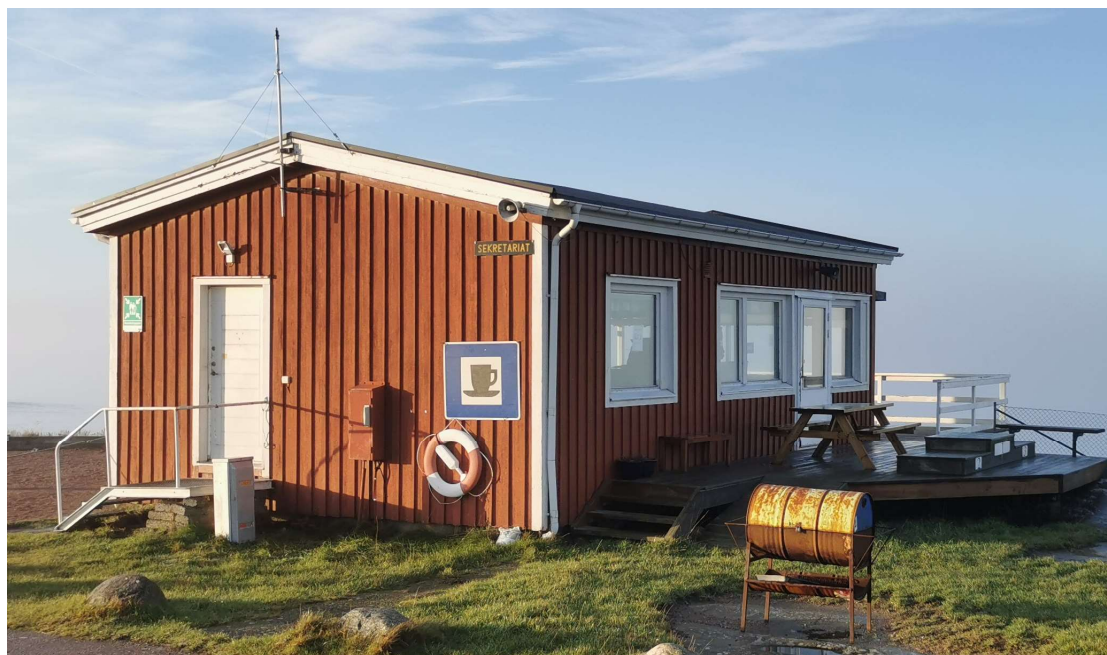
Arbetet utförs på Tribunen placerad på Sofus Udde på Lilla Varholmen i Göteborgs kommun. Byggnaden ägs av Hjuviks Båtklubb, den är ett enplanshus som har en golvyta om cirka 50 m². Enligt äldre båtklubsmedlemmar är Tribunen uppförd på slutet av 1960-talet. På 1980-talet byggdes Tribunen om och en ny fasad installerades med utvändig isolering, se Figur 2.1.

Figur 2.1 Bild tagen av Tribunen från öst. Visar den nordöstra och sydöstra fasaden.

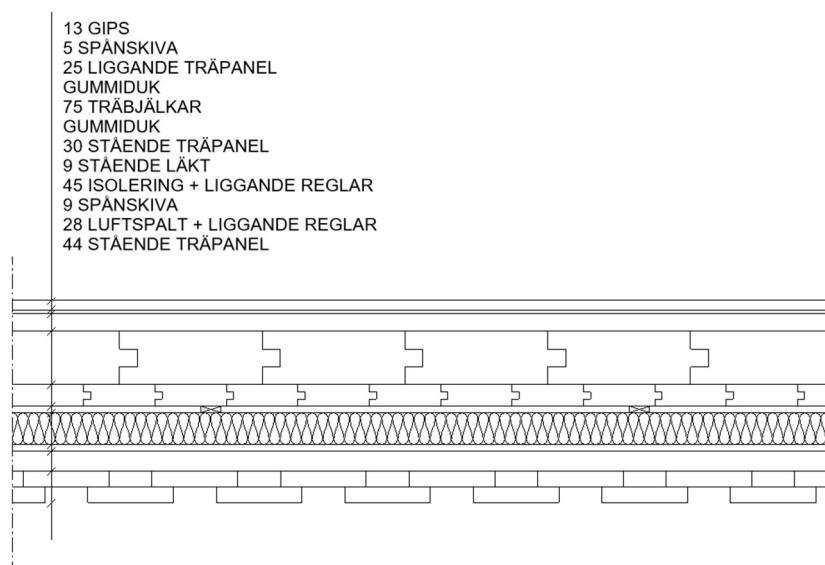
Under den okulära besiktningen undersöktes även Tribunens klimatskals konstruktion. Den befintliga väggkonstruktionen undersöktes genom att montera bort en självdragsventil och inspektera lagren i tvärsnittet. Från utsidan gick det även att inspektera de lager som hänger ut över grundsockeln underifrån. Figur 2.4 visar befintlig väggkonstruktion. Kartläggning av takkonstruktionen utfördes genom ett litet hål i taket inne i Tribunens förråd. Golvkonstruktionen undersöktes genom inspektion i krypprunden samt genom att knacka med hammare på golvet och lyssna på skillnader i ljudfrekvens. Väggs uppbyggnad är således tämligen noggrant dokumenterad medan taket och golvets exakta uppbyggnad är något mer ovisst då isolertjockleken inte gick att mäta exakt. En rimlig tjocklek antogs därför primärt, se Figur 2.5 som beskriver takets och golvets lageruppbyggnad.

Figur 2.4 Väckonstruktionens lagerföljd snittad horisontellt, (insida uppåt).

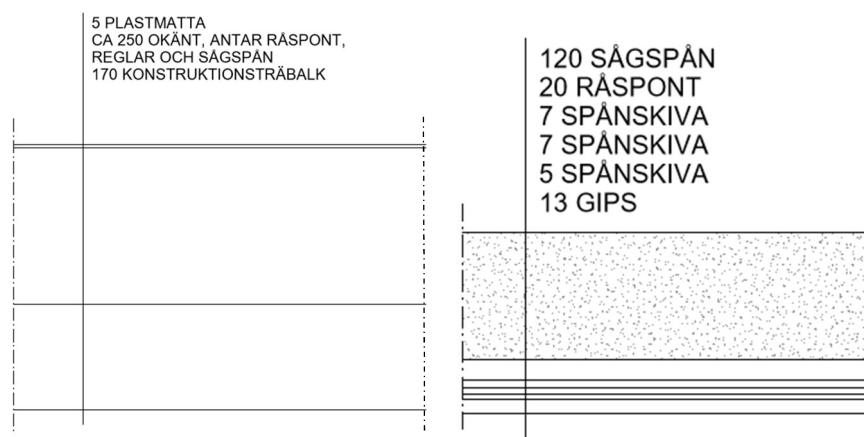
Figur 2.5 Till vänster; Golvkonstruktionens lagerföljd snittad vertikalt, (insida uppåt). Till höger; takkonstruktionens lagerföljd snittad vertikalt, (insida nedåt).

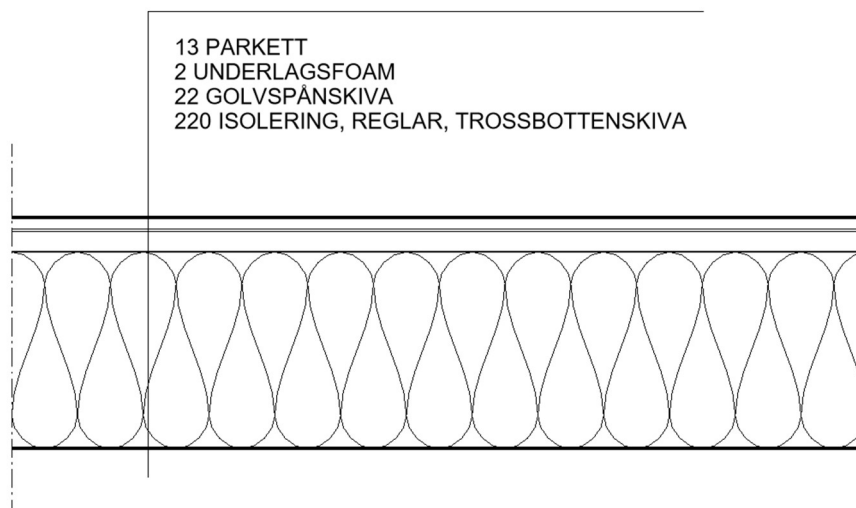
Figur 6.1 Föreslagen lagerföljd, golv, snittad vertikalt (insida uppåt).

Byggnaden är idag enbart isolerad med ca 45 mm mineralull utvändigt. Detta är inte tillräckligt för att uppnå kraven satta i BBR (Boverket, 2020), som för småhus mellan 50 - 90 m² är att U_{medel} [W/m²K] skall vara mindre än 0,33 W/m²K. Tribunens U_{medel} [W/m²K] är i dagsläget 0,67 W/m²K. Enbart ett byte av fasad och yttre isolering uppskattas ej vara tillräckligt för att höja byggnadens isoleringsförmåga, då isoleringen som går att lägga till inte kan vara mycket djupare än 45 mm på grund av byggnadens nuvarande konstruktion. En vidare breddning av väggen kan leda till fuktskador då takfotens överhäng riskerar att bli för kort. Detta antagande grundas i att byggnaden är placerad vindutsatt vid havet och utsätts kraftigt av slagregn. Takfoten skyddar de övre delarna av fasaden mot slagregn och stoppar vatten från att rinna in bakom fasaden (Thomsson, 2018). Det går inte heller att isolera mer i väggens stomlager då det består av massivt spontat plank utan håligheter.

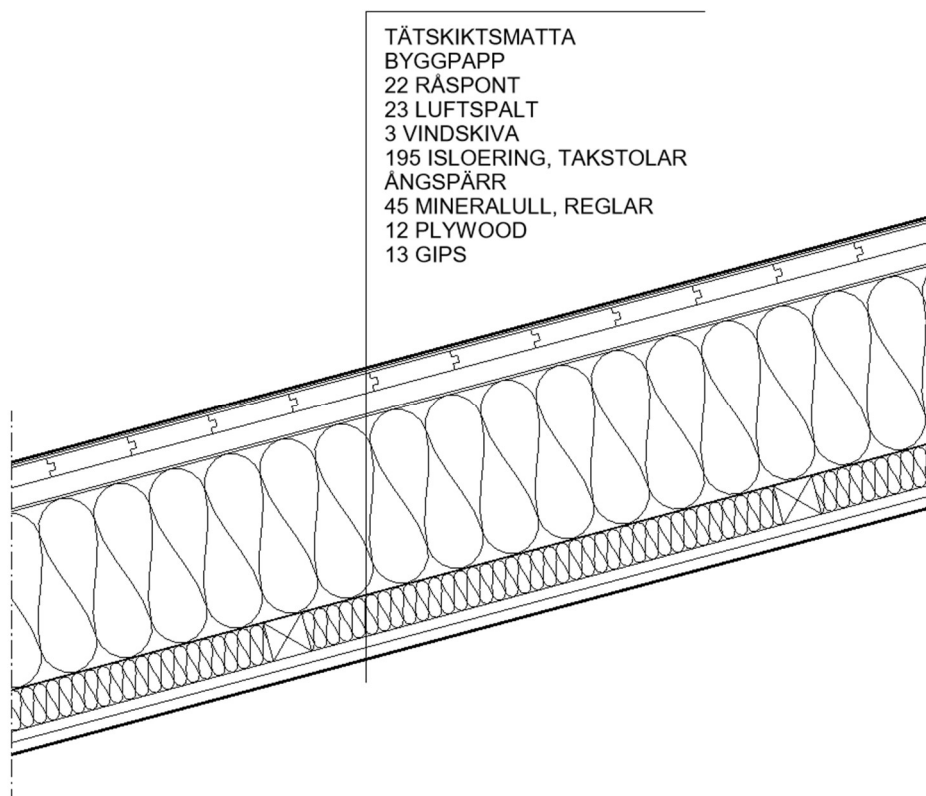
Figur 6.2 Föreslagen lagerföljd, tak, snittad vertikalt (insida nedåt).

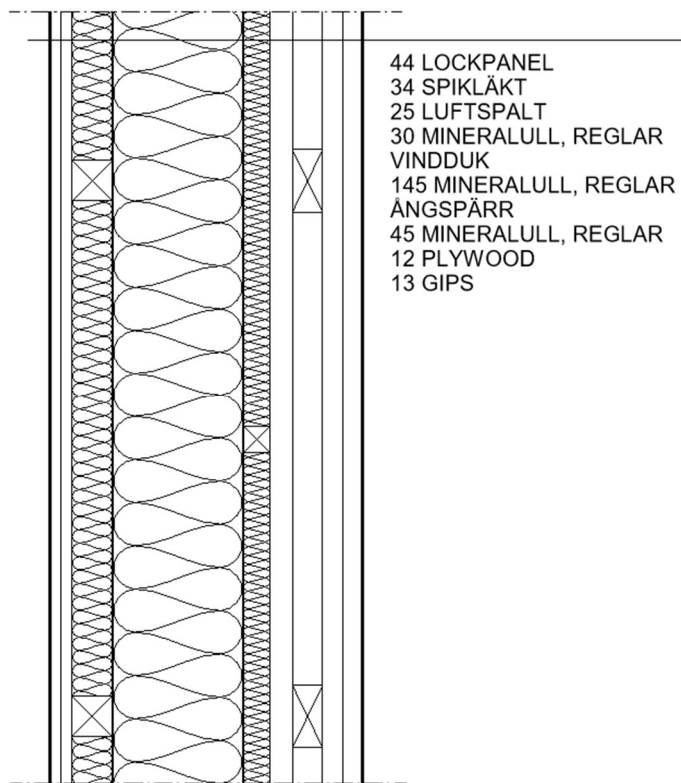
Figur 6.3 Föreslagen lagerföljd, vägg, snittad vertikalt (insida vänster).

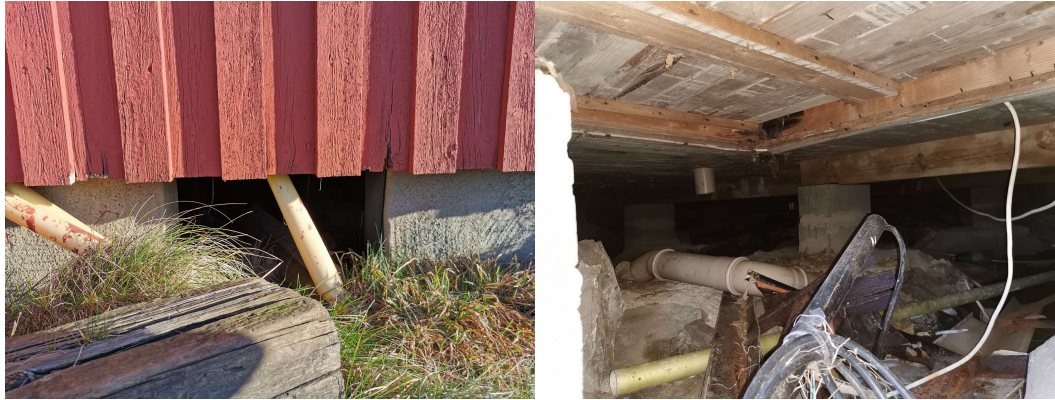
Figur 1.3 Till vänster; Sockel och kryplucka till krypgrund. Till höger; Inuti krypgrunden

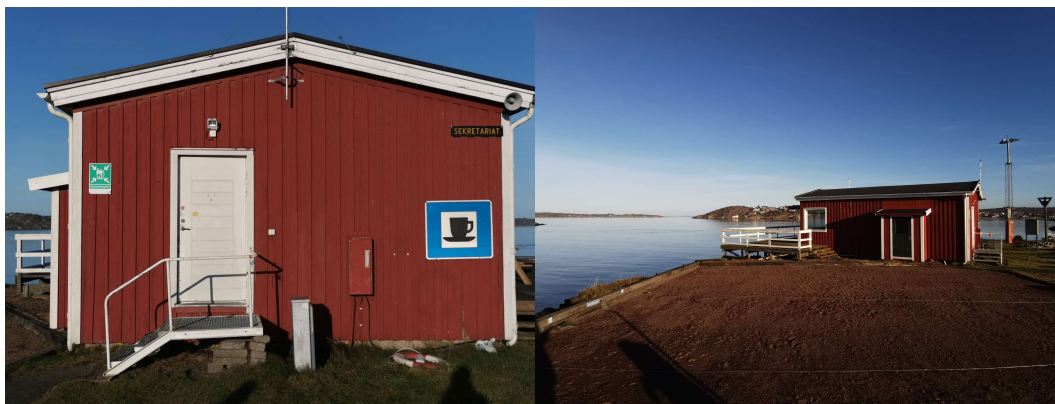
Figur 1.4 Till vänster; Fasad, SÖ. Till höger; Tribunens läge vid havet, sedd från SV.

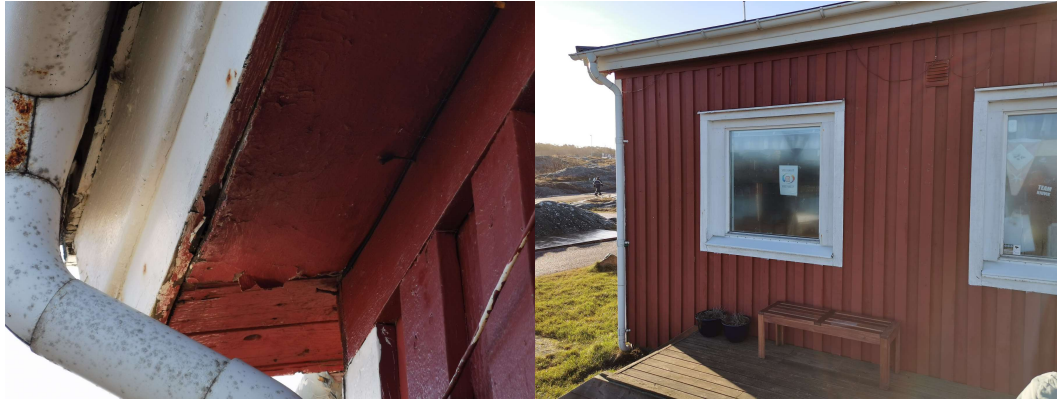
Figur 1.6 Till vänster; Takutsprång. Till höger; Fasad utanför testrum åt NV.

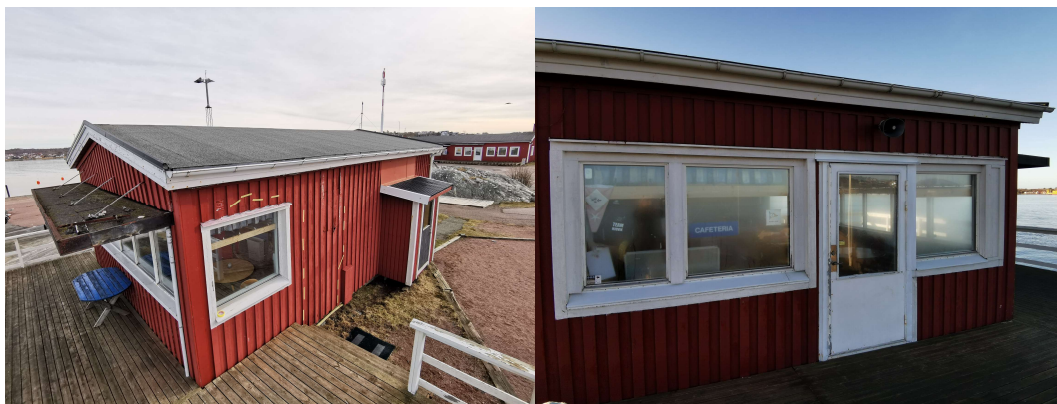
Figur 1.7 Till vänster; Tak. Till höger; Fönsterband åt NÖ.

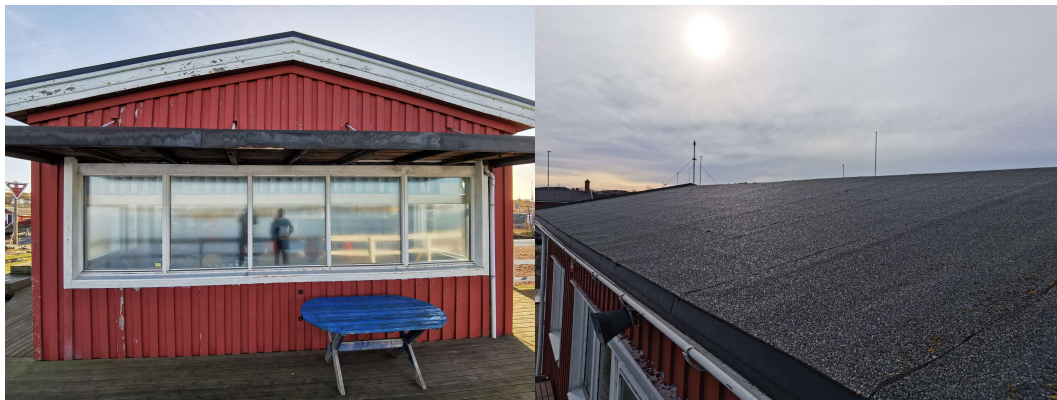
Denna fasad utgörs främst av ett fönsterband bestående av fem fönster ut mot havet. Dessa fönster är likt övriga fönster, fasta av treglastyp, inget luftläckage observeras runt dessa fönster. Över fönsterbandet sitter ett skärmtak med stålram, detta hålls upp av vinklade stag i metall som går in igenom fasaden och sitter fast med fransk träskruv in i plankväggen. Även stålramen hålls fast med fransk träskruv. De flesta metalldelar på denna fasad är mycket rostskadade. Fasaden i övrigt är i jämbördigt skick med nordöstra fasaden, alltså något bättre än de sydliga, men är i behov av målning.

Figur 1.8 Till vänster; Fasad åt NV, fönsterband och skärmtak. Till höger; Tak.

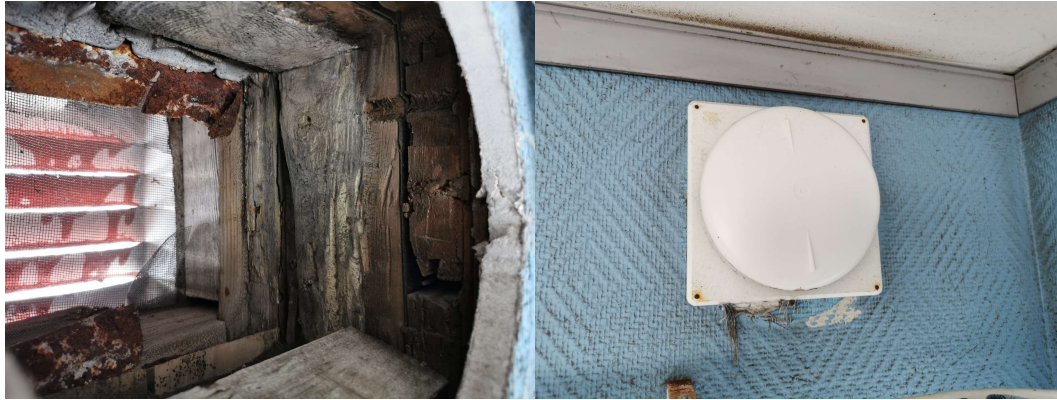
Figur 2.5

Till vänster; Observerad lagerföljd inne i friskluftsventil. Till höger; friskluftsventil som användes för att inspektera väggkonstruktion.
