## Avloppsrenovering med relining

*Examensarbete inom högskoleingenjörsprogrammet  
Byggingenjör*

JOAKIM NIMMERFORS

Institutionen för energi och miljö  
Avdelningen för installationsteknik  
CHALMERS TEKNISKA HÖGSKOLA  
Göteborg 2012  
Examensarbete 2012:04

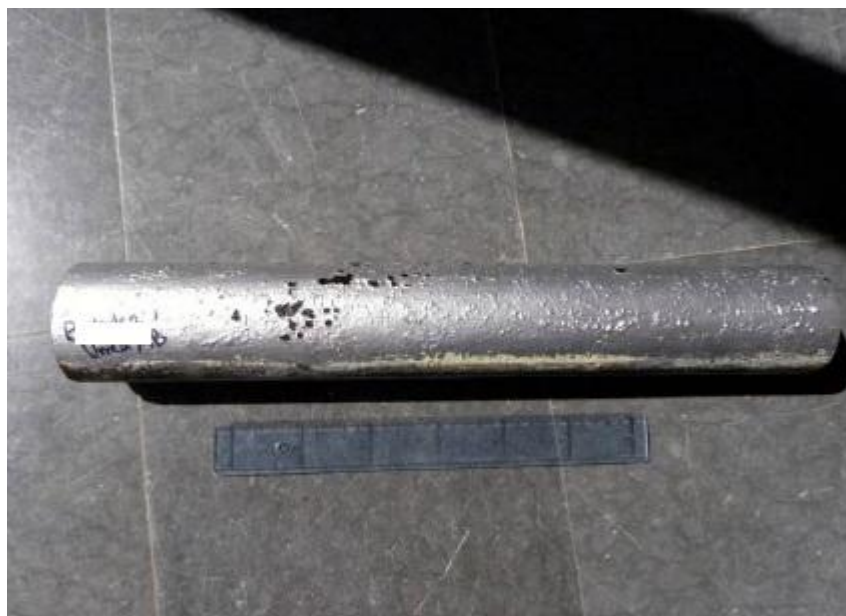
Figur 11: Rörprovet som undersöktes.

Vid undersökning av röret visade det sig att reliningsmaterialet hade en relativt jämn yttjocklek genom röret och att vidhäftningen var god, vilket är viktigt då det nya skiktet inte är självbärande.

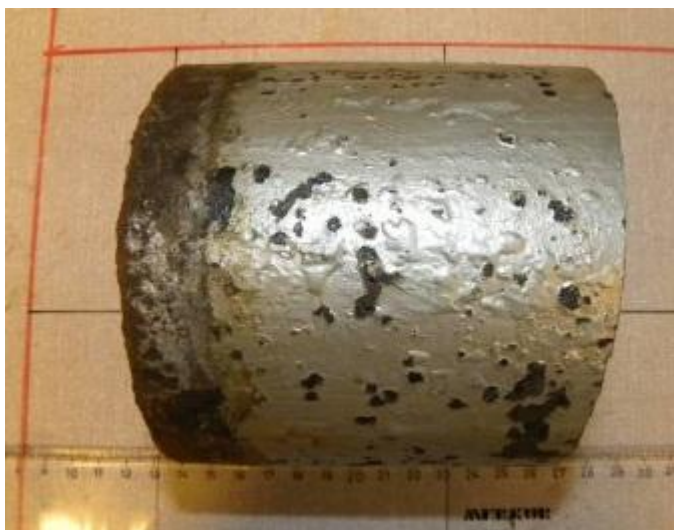
Figur 22: Det undersökta rörprovet.

Vid undersökningen upptäcktes ett antal brister, i form av tjockleksvariationer på reliningsmaterialet och materialansamling. Vidhäftningen var bristfull och hade på flera ställen släppt från det befintliga röret, i första hand där korrosionsprodukter inte hade avlägsnats tillräckligt.

Vid itusågning av röret uppdagades även ett antal sprickor, varav den största var 5-6 cm lång. Ytterligare en effekt av itusågningen var att reliningen släppte från det befintliga röret och att reliningsmaterialets diameter minskade, vilket indikerar att inre spänningar fanns.

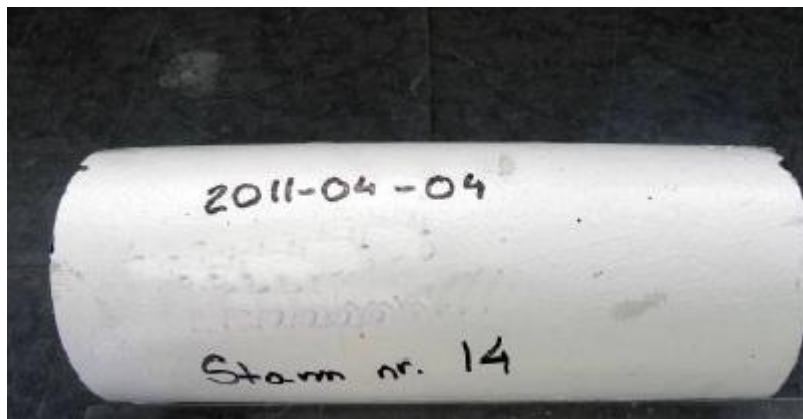
Figur 29: Rörprovet som undersöktes var vitmålat.

Vid undersökning fanns vissa brister men överlag var den här reliningen bra. Det fanns vissa tjockleksvariationer och valkar i reliningsmaterialet men dessa var retaltivt små. Även vidhäftningen visade sig vara god och visade bara tendenser på släppning vid ett fåtal lokala ställen.

Vid itusågning framkom även att det inte fanns några sprickor eller skador på reliningsmaterialet. Inte heller några missfärgningar eller någon ytkrackelering fanns och de valkar som uppstått vid reliningen var orienterade i omkretsriktning.
