# Utvärdering av korroderade betongpålar i hamnkonstruktioner

Examensarbete inom högskoleingenjörprogrammet  
Samhällsbyggnadsteknik

Ruben Bång Brunström  
Gustav Ekdahl

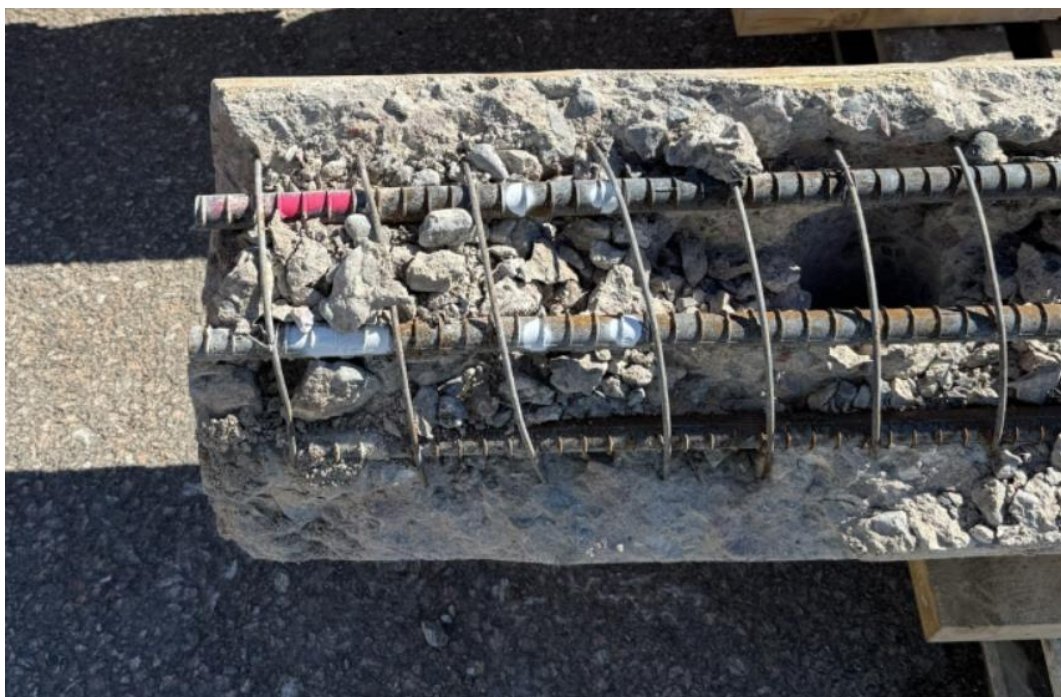
I figur 12 är ett foto på armeringsstålets ursprungliga position i pålen. Där ett av järnen är markerat med vit färg som fick nummer mellan 1–20 och ett med rosa färg som fick nummer 21–40.

Figur 12 - Foto: Henrik Granroth, armeringsstångernas position i pålen.

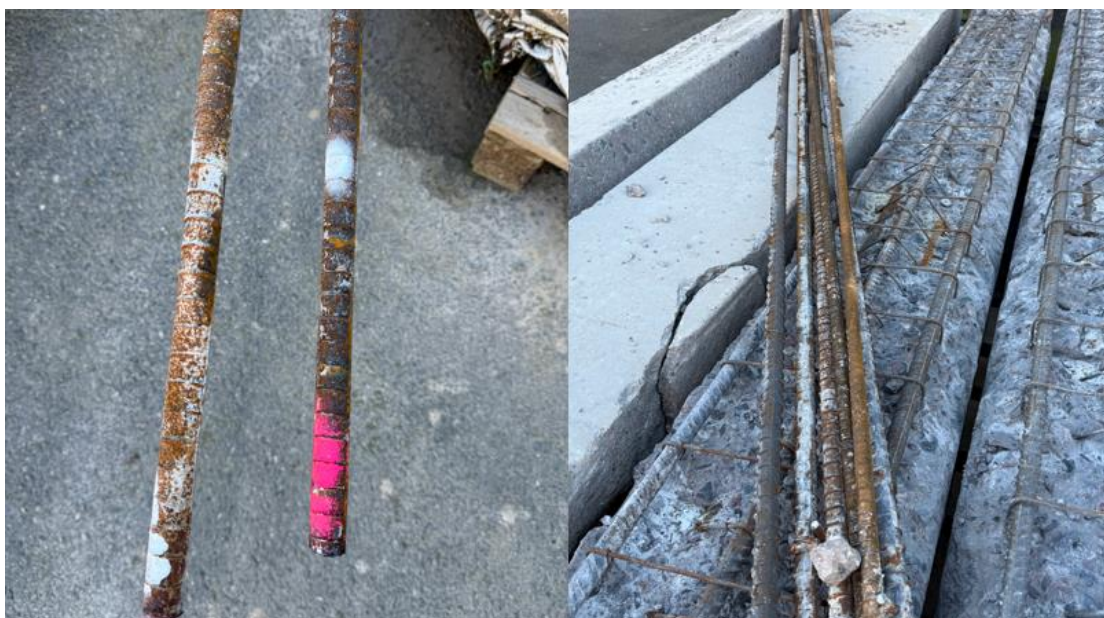
Figur 13 - Foto: Ruben Bång Brunström och Gustav Ekdahl. Armeringen vid leverans på Chalmers, egna bilder.

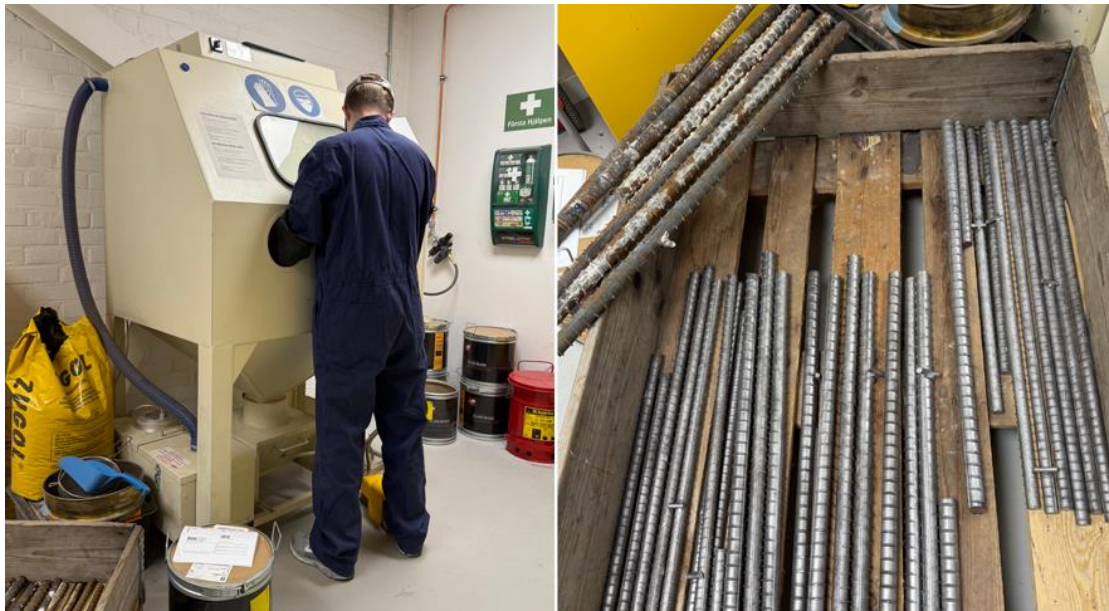
Figur 15 - Foto: Ruben Bång Brunström och Gustav Ekdahl. Sandblästring av armeringsstängerna, egna bilder.

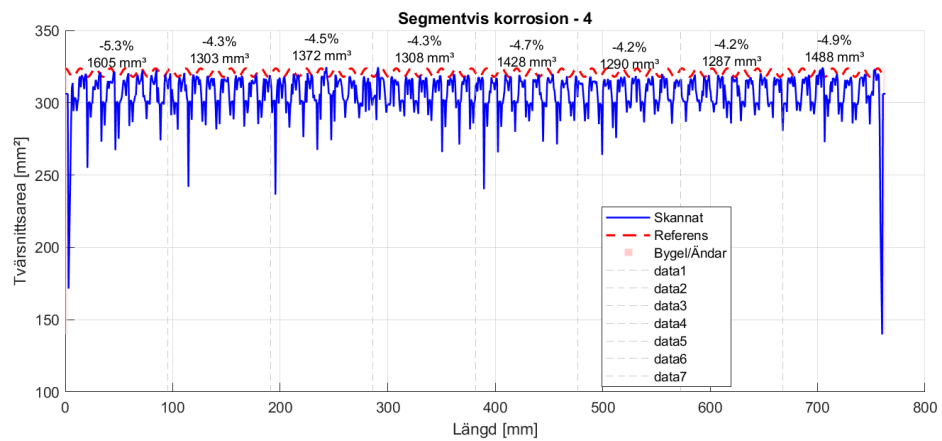
Figur 18 - Graf över segmentvis korrosion för segment 4 av 40 (vit). Egen Bearbetning.

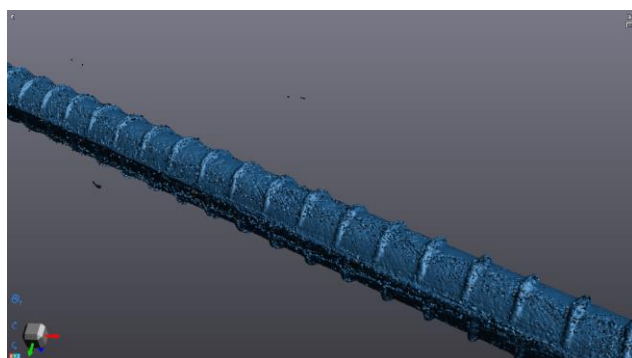
Samtidigt finns det flera osäkerhetsmoment, kopplade till stegen i processen, som är viktiga att nämna. Segmentering av armeringsjärnen medför en risk att korrosionsmönstret påverkas vid den punkt som kapning skedde. Trots att i detta fall kapytorna inte ingår i analysen, kan skador vid ändytorna påverka helhetsintrycket. Vidare kräver även skanningen noggrann stabilitet och korrekt kalibrering, då minsta rörelse av riggen eller en felaktig referenspunkt kan ge avvikelser i 3D-modellen. Även om mjukvaran VXelements erbjuder hög upplösning innebär arbetet med långa, cylindriska armeringsjärn utmaningar i form av skuggning eller visuell blockering av ytor. Exempelvis påverkades en viss del av järnen under skanningen i form av en större mängd oönskade partiklar mot botten av segmenten vilket ledde till en, ytterst liten, ökning i tvärsnittsarea. Detta visas i bilagorna för segmentvis korrosion, samt i bilden nedan över segment 22.

Figur 25 - Bild från VXelements av järnsegment 22 efter skanning. Egen Bearbetning.

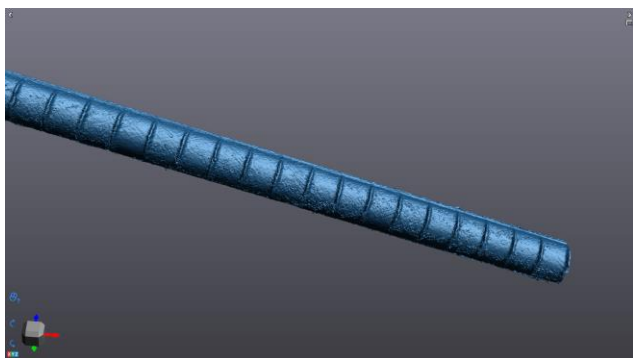
Figur 26 - Bild från VXELEMENTS över järnsegment 22 där järnet är städat, men uppvisar större tvärsnittsarea än rimligt, se bilaga "segmentvis korrosion – 22". Egen Bearbetning.
