## Skador på parkeringsdäck av betong

Skadeorsaker och reparationsåtgärder

Examensarbete inom högskoleingenjörsprogrammet Byggingenjör

Institutionen för bygg- och miljöteknik  
CHALMERS TEKNISKA HÖGSKOLA  
Göteborg 2007  
Examensarbete 2007:47

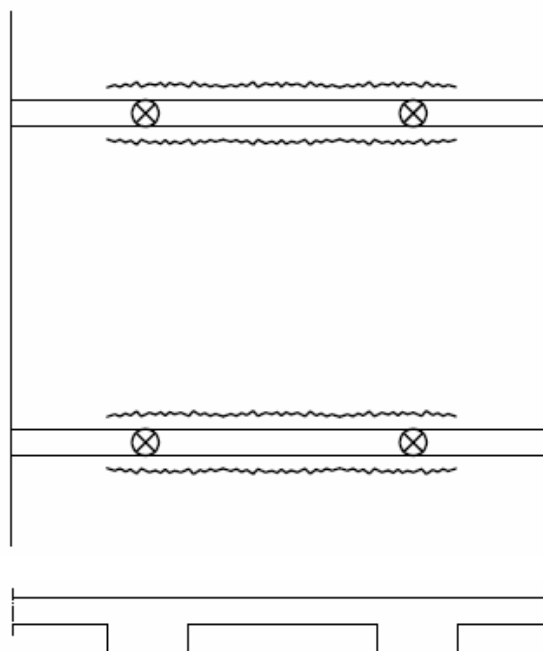
**Figur 23.** Sprickbildning vid NCC-metoden.

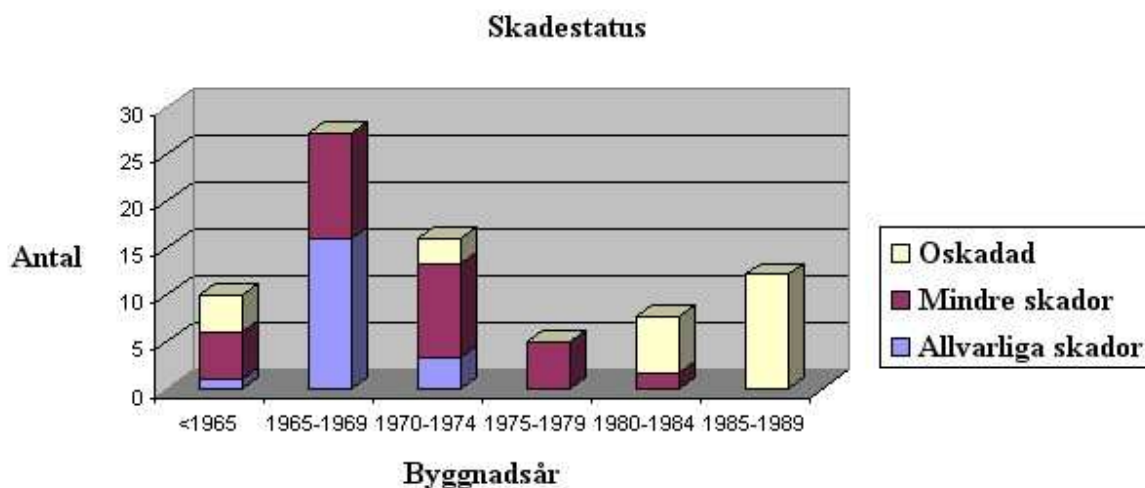
**Figur 25.** Skadestatus efter besiktning 1990. Parkeringsdäck av betong, (9103:1990).

Som visas av diagrammet i figur 26 var det de parkeringshus som var byggda innan 1975 de enda som bedömdes med allvarliga skador där 50 % av åldersgruppen 1965-1969 hade allvarliga skador och där inga av dessa parkeringshus klassades som oskadade. Enligt Lars-Olof Nilsson är skadorna kopplade till typen av beläggning som använts där asfaltsbeläggning eller en kombination av asfalt-betong överväger bland de skadade.

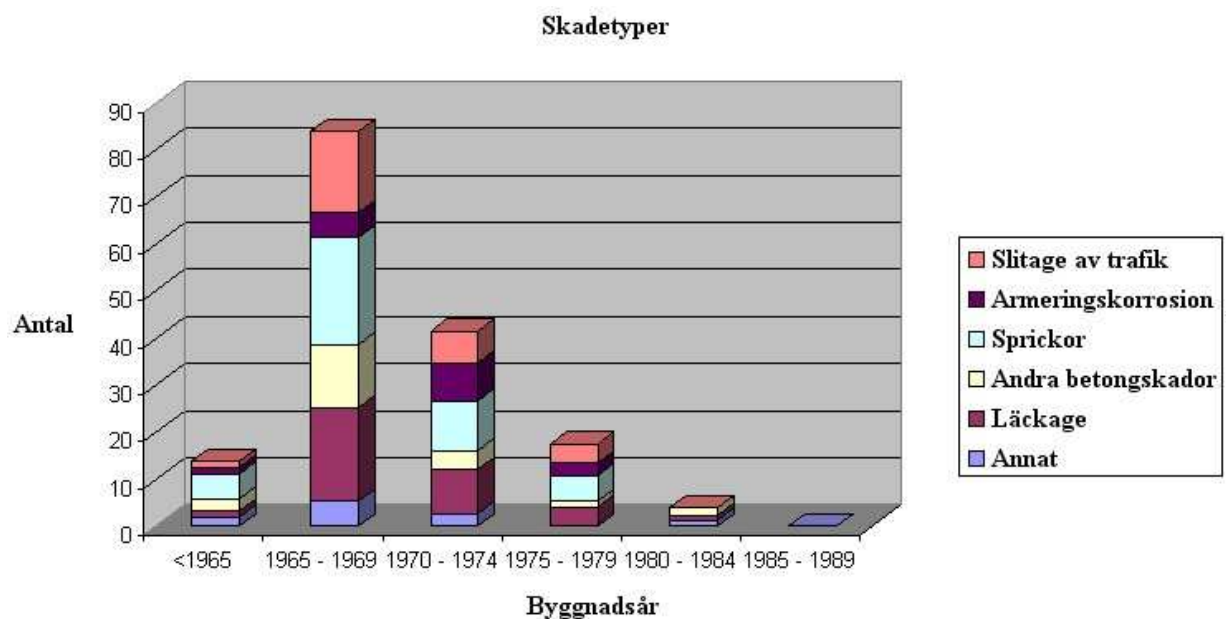
**Figur 26.** Skadetyper. *Parkeringsdäck av betong, (9103:1990).*

Efter besiktningen sammanställde Lars-Olof Nilsson även andra vanligt förekommande skador på parkeringshusen vilka var följande:

- o Uppspruckna fogmassor i dilatationsfogar.
- o Skadade täckskikt för armering, i vissa fall där armering helt frigjorts.
- o Korrosion av ytliga monteringsjärn. (Underlättar för korrosionen att sprida sig in till byglarna.)
- o Vattenfyllda elinstallationer som är ingjutna.

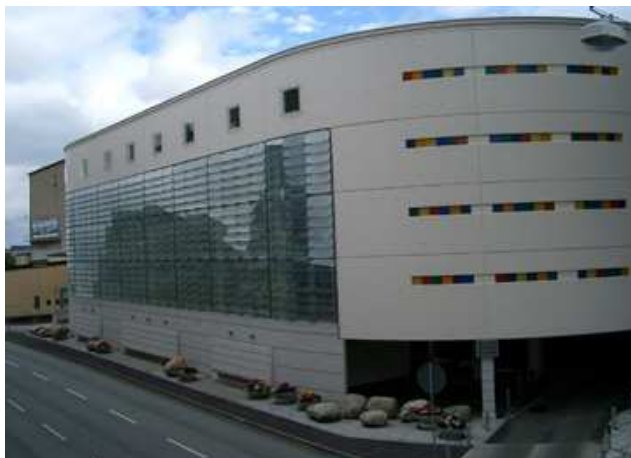
**Figur 27.** Parkeringshus Koffen

För 10 år sedan, 1997, byggdes ett parkeringshus vid Stenaterminalen i Göteborg som kallas "Koffen" där Skanska var entreprenör. (Se Fig. 27). Detta parkeringshus förvaltas idag av Göteborgs Stads Parkering AB. Då detta byggdes användes den så kallade NCC-metoden med samverkansbjälklag och kvarsittande form. Jonas Nilsson på Göteborgs Stads Parkering AB berättar i en intervju att det redan efter 10 år finns skador och reparationsbehov på denna anläggning.

Han vidhåller dock att det är svårt att säga huruvida valet av stomsystem inverkar på de uppkomna skadorna då väderleksförhållanden vid byggskedet spelar en stor roll. Eftersom Koffen byggdes på vintern var det både kallt och blött och detta kan ha spelat en stor roll för hållbarheten hos den betong som gjöts. Som exempel kan även nämnas att de har problem med skador även på parkeringshus byggda med spännbalksystem där vädret inte varit fördelaktigt vid byggandet.

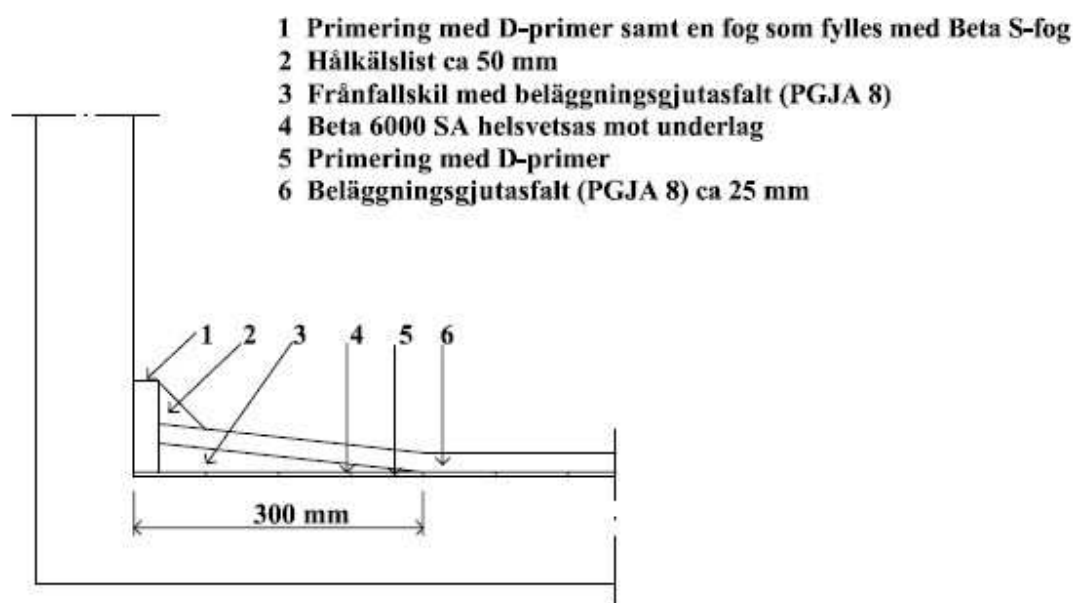
Parkeringsdäcket är enligt Patrik Sandström, arbetsledare på Vägverket Produktion AB, byggt med en gammal metod där bland annat asfalt lades direkt på betongen. Denna metod används inte längre då det har visat sig att detta leder till stora läckageproblem vilket i ett senare skede leder till söndervittring av betongen. Den gamla metoden innebar också att det inte anlades frånfallsskilar längst ner vid betongpelarna. Frånfallsskilarna har till uppgift att genom sin lutning avleda vattnet från pelarna till ett ytaavlopp. Hur dessa är konstruerade illustreras i figur 31. Avsaknaden av dessa frånfallsskilar innebar att vattnet inte hade så stor möjlighet att avrinna från betongytorna.

**Figur 31.** Detaljritning frånfallsskil vid betongpelare. Bostads AB Poseidon, projekt 9057, förfrågningsunderlag. (2006). (Bilaga 1 sid. 9)
