Optimering av palleteringscell

Palletizing cell optimization

Examensarbete inom mekatronikprogrammet

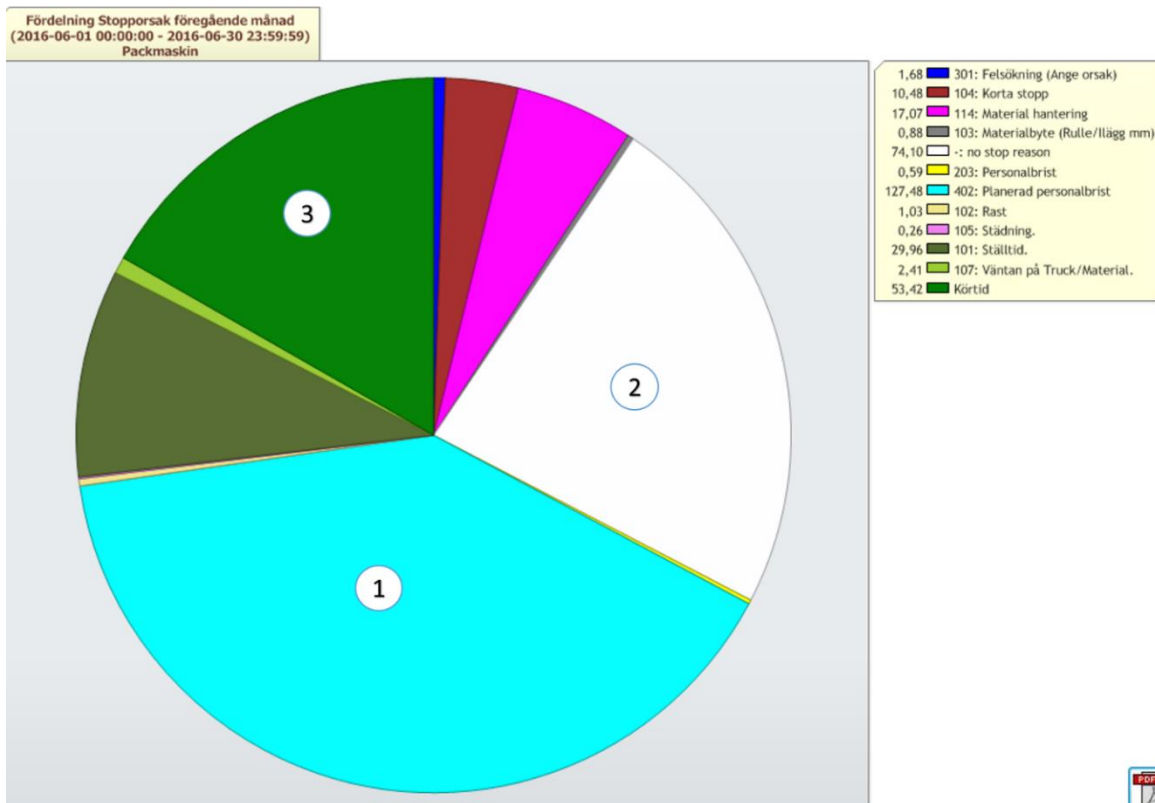
Figur 6.2, Fördelning av drifttid i palleteringscellens produktionslinje innan åtgärden över perioden 2016-06-01 till 2016-06-30

Den största orsaken till stopp i palleteringscellen berodde på bemanningssituationen som kan ses i sektor 1 i Figur 6.2. Det fanns helt enkelt inte tillräckligt med resurser för att hålla processen ingång vilket ledde till att palleteringscellen och produktionslinjen istället stod still.

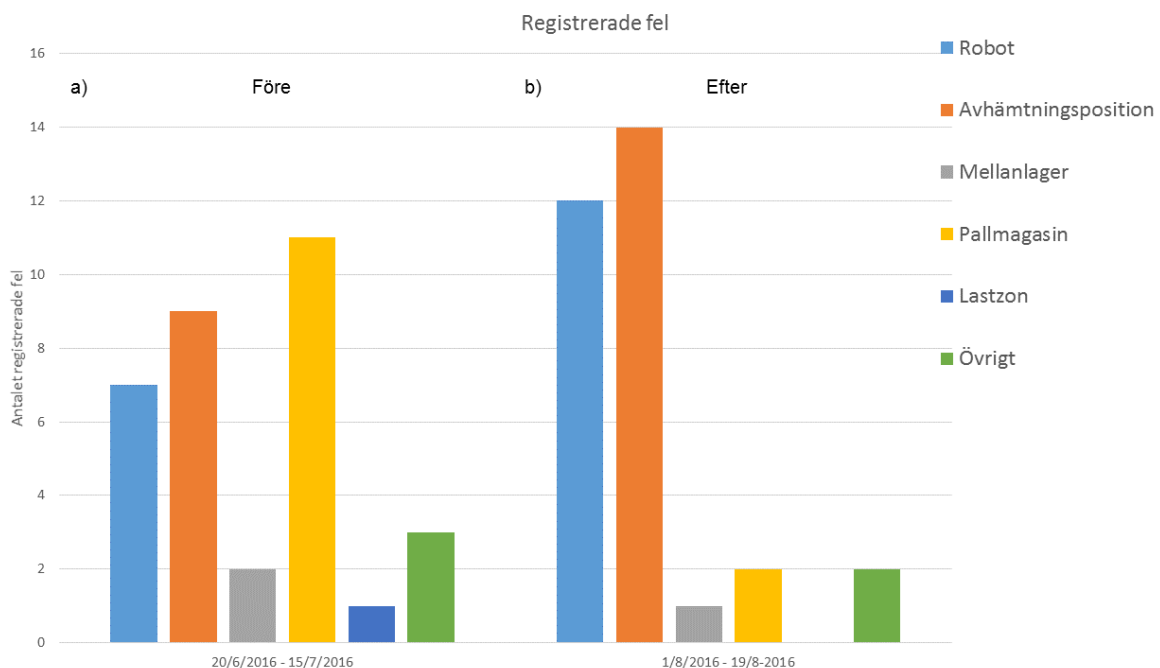
Figur 6.3, Registrerade fel i palleteringscellen utifrån logglista. Figuren visar antalet upptäckta fel i problemområdena och som antecknats i loggboken över perioder före och efter åtgärden av sensorn i pallmagasinet.

Utifrån grafen i Figur 6.3 kan man se en minskning av antalet fel i pallmagasinet från 11 till 2 registrerade fel under en likvärdig period. Det går även att se en ökning av antalet fel som orsakats av roboten samt avhämtningsstation vilket kan vara resultatet efter att pallmagasinet inte stoppar upp processen i samman utsträckning. Då felen uppstår olika i perioder kan det vara svårt att avgöra om utfallet av korrigeringen av sensorn är just detta eller om problemens uppkomst endast var högre under mätt period. Problem som uppstår i pallmagasinet och stannar palleteringscellen kan däremot inte försummas då det även finns andra problem i pallmagasinet. Vad som däremot kan sägas säkert är att korrigeringen lett till att pallmagasinets funktion blivit stabilare, detta då antalet fel som lett till ett stopp i palleteringscellen sjunkit avsevärt.

I detta kapitel presenteras resultatet efter den första åtgärden som utfördes. Åtgärden bestod av en korrigering av positionssensorn i pallmagasinet och resultatet jämförs bland annat med loggboken som har fyllts i av operatören mellan perioder före och efter korrigering. Åtgärden kan ses i punkt 5.1 i Appendix A och B

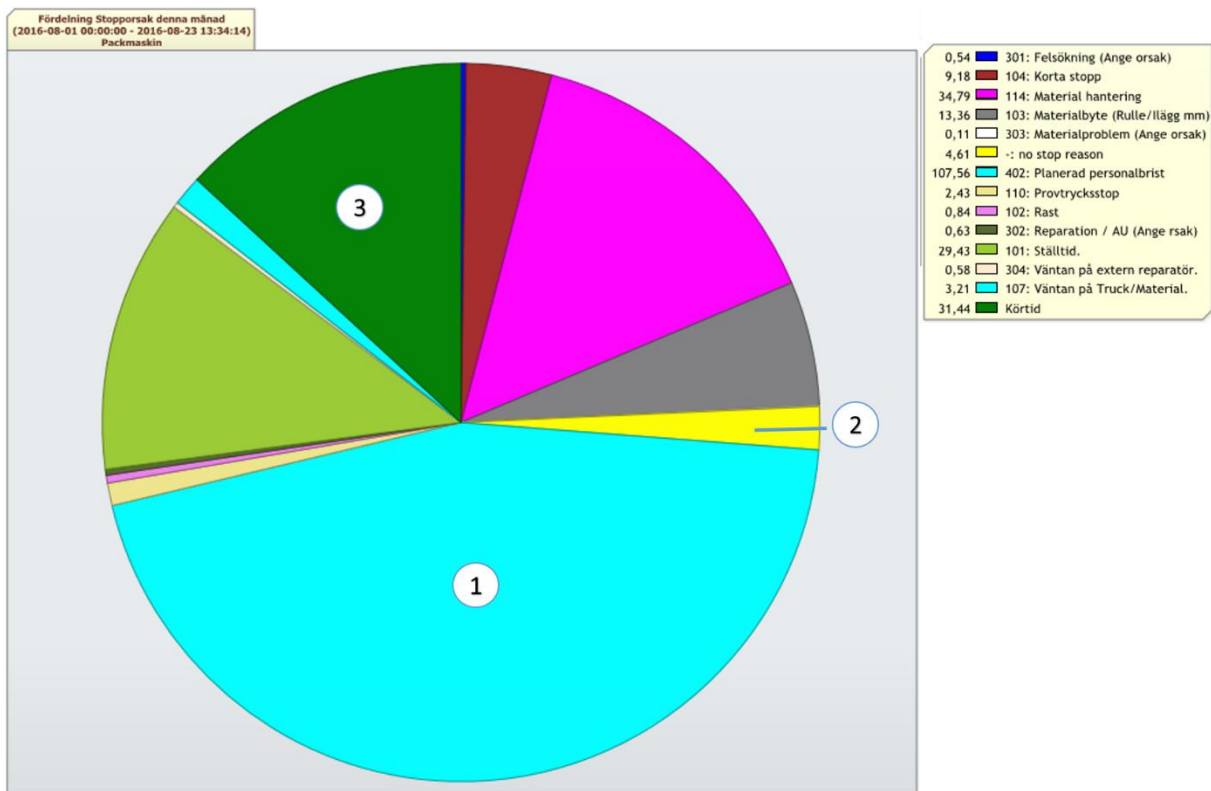
Figur 6.4 Fördelning av drifttid i palleteringscellens produktionslinje efter åtgärden över perioden 2016-08-01 till 2016-08-23.

Figur 6.2 och 6.4 visar körtiden och stoppsorsakerna för palleteringscellens produktionslinje och har hämtats från Hedlunds Pappersindustri AB systemlogg över maskinen. Sektor 1 utgör stopptiden för planerad personalbrist. Med personalbrist menas det att det inte fanns personal till att hålla igång processen. Operatören fick avbryta driften för att hämta och byta material eller arbeta med en annan arbetsuppgift. Sektor 2 utgör stopp som orsakats av och i palleteringscellen. Sektor 3 visar den totala drifttiden av palleteringscellens produktionslinje. Övriga delar utgör ställtider, materialproblem och andra stoppsorsaker utanför palleteringscellen.

Vid jämförelse av den totala stopptiden som utgörs av sektor 2 i Figur 6.2 och Figur 6.4, kan man se att efter åtgärden minskade stopptiden i palleteringscellens produktionslinje från nästan 80 h till strax över 4 h. Detta motsvarar en minskad stopptid som pallmagasinet orsakat i produktionslinjen med ca 96 %. Det finns en osäkerhet i mätvärdena eftersom de bygger på manuell input och det är inte känt om operatörerna konsekvent anger rätt stoppsorsak. Detta gäller för båda mätperioderna, men resultatet tolkas ändå som en tydlig indikation på en signifikant förbättring av stabiliteten i processen med pallmagasinet. För att säkerställa ett osäkerhetsintervall på mätvärdena behöver en mer noggrann studie av operatörernas svarsrutin göras men ingår inte i detta arbete.
