Fallstudie för olyckor på E4:en Söderhamn till Enånger

Hur otillräckligt tvärfall samt snedlutning påverkar olycksstatistiken

Examensarbete inom högskoleingenjörsprogrammet

EXAMENSARBETE LBTX30-19-01

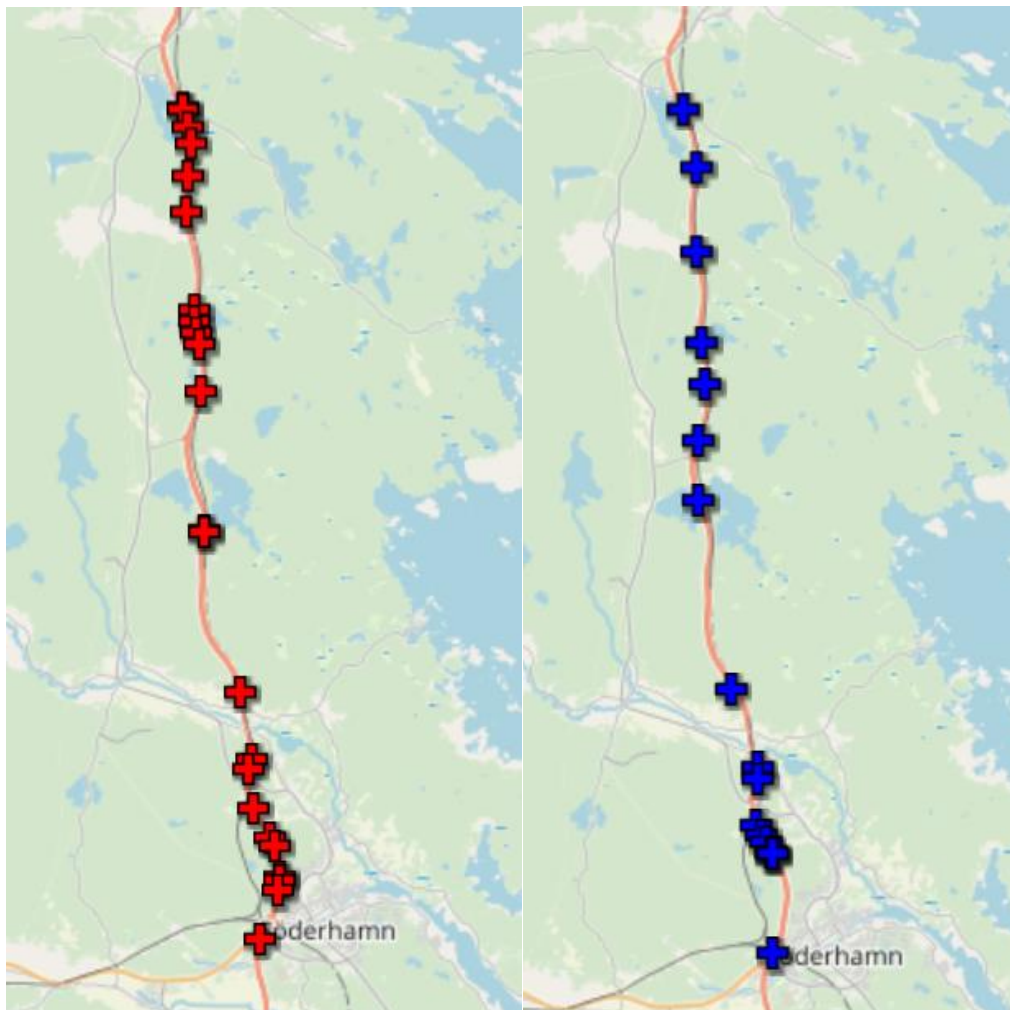
Figur 5.1 Olyckor södergående riktning till vänster, olyckor norrgående riktning till höger

Fallstudien bygger på olyckor som rapporterats in i STRADA mellan perioden 2003-01-01 till 2009-12-31. STRADA bygger i dagsläget enbart på polisrapporterade olyckor vilket medför att olyckor som inte rapporterats in till polisen ingår inte i studien. Under den aktuella perioden rapporterades det in totalt 58 personskadeolyckor i STRADA på sträckan Enånger – Söderhamn vilka kan ses i Figur 5.1.

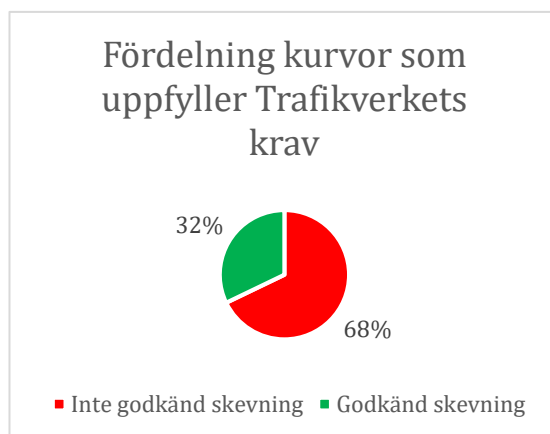
Figur 5.3 Andel av kurvorna som uppfyller Trafikverkets standard

Gränsen för när negativ skevning ska användas sätts till 4500 meter som även är den minsta rekommenderade radien vid hastighetsbegränsning på 110km/h (TRV publikation 2012:179), medför det att rekommendationen om ett positivt tvärfall inte följs på 23 % av vägsträckan och i 37 % av kurvorna. Trafikverket skriver även i sin publikation 2012:179 att i kurvor med radie mindre än 4500 m så räcker det inte med positiv skevning utan skevning skall vara större än 2,5 % och vägen kommer därmed utvärderas utifrån det kravet. Utfallet som ses i figur 5.3 visar på att en stor andel av de kurvor med tvärfall i positiv riktning inte uppnår kraven på 2,5 % vilket är fallet i 68 % av kurvorna.
