## Kontorshotell Jonsereds fabriker

Fastighetsutveckling av gammal verkstadslokal

EXAMENSARBETE

*Högskoleingenjörsprogrammet Byggingenjör*  
*Institutionen för arkitektur*  
CHALMERS TEKNISKA HÖGSKOLA  
Göteborg 2012

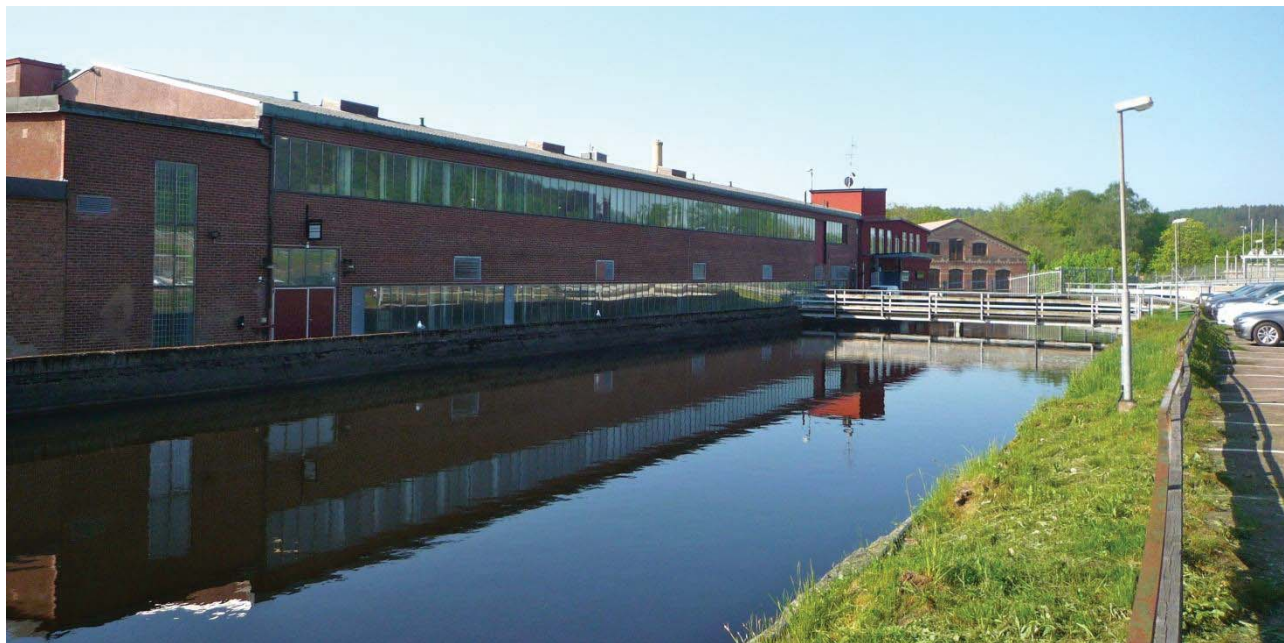
” Nordvästra delen består av en tvåvånings tegelbyggnad troligtvis byggd, alternativt ombyggd, strax före mitten av 1900-talet. Grunden är av gjuten betong. Byggnaden får sitt ljus genom en lång sammanhängande rad av fönster i metallbågar på andra våningen. Taktäckningen består av korrugerad asbestcement. ”

**Figur 6** - Byggnad 22 sedd från norr. (Grimberg, 2012)

Vid en byggnadsinventering gjord 1987, för Länsstyrelsen i Göteborg och Bohus läns räkning, av antikvarierna Viveka Overland och Agneta Erikson beskrivs byggnaden exteriört (se fig. 6):

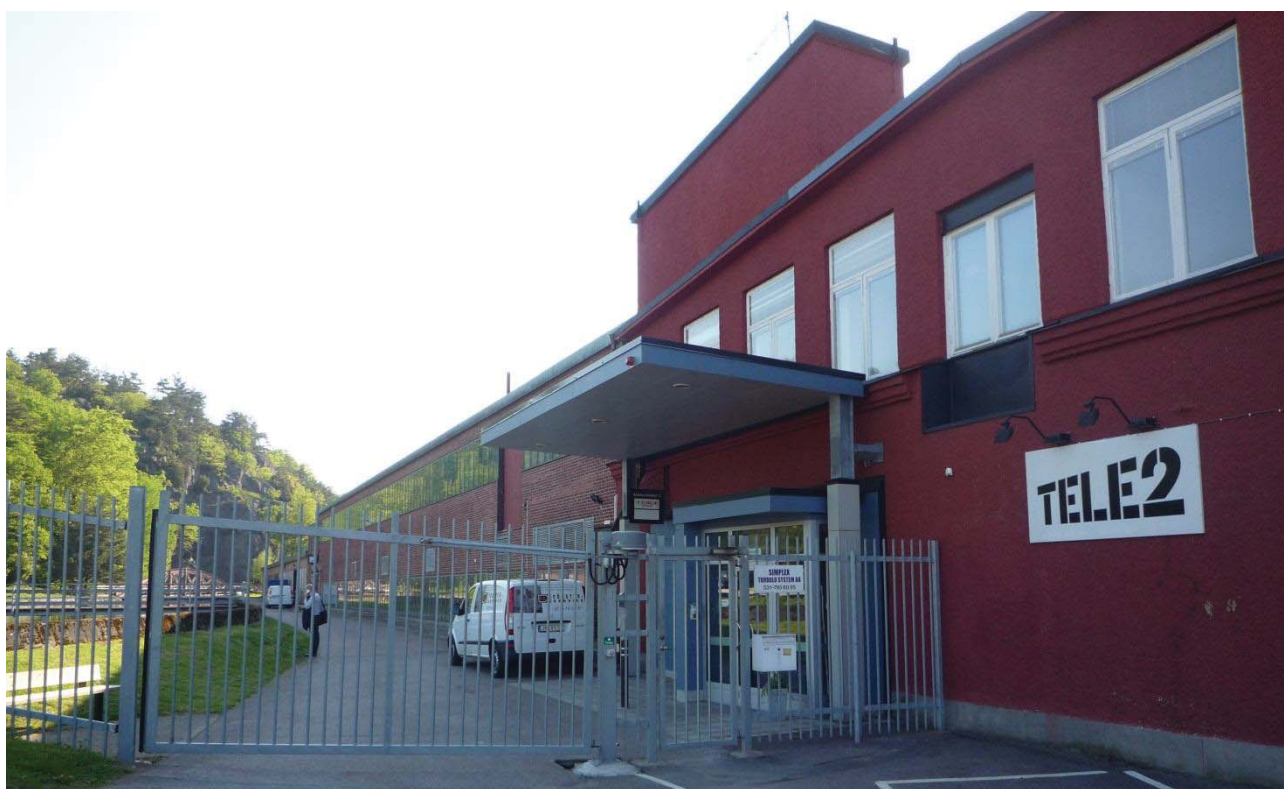
**Figur 8** - Nuvarande entré med skärmtak och stängsel (Grimberg, 2012)

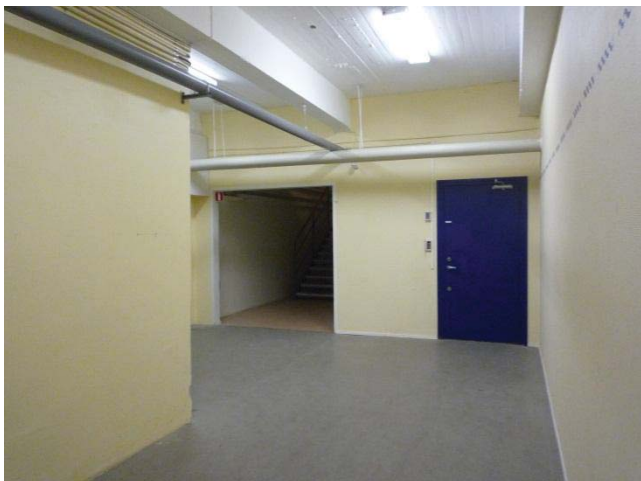
**Figur 9** - Nuvarande entré och det mörka södra trapphuset (Grimberg, 2012)

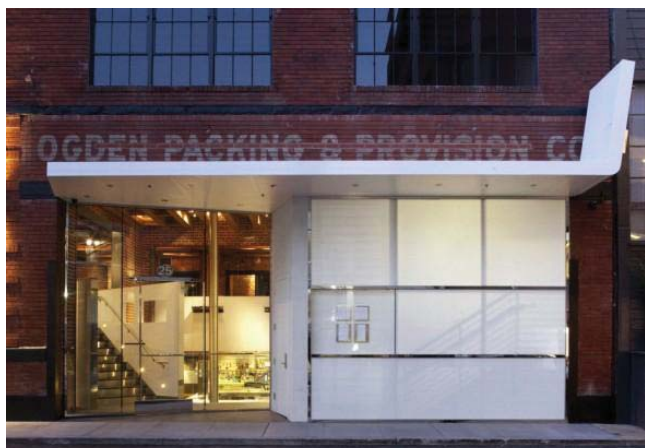
**Figur 13** - Modern entréarkitektur tillbyggt en gammal industrilokal i San Fransisco, USA

Vid en ombyggnad av sydvästra entrén görs den existerande entrén större genom sammanslagning med Tele2s (lokal 1014) angränsande entré i byggnad 21. Dessutom tas skärmtaket bort och en ny entrétillbyggnad i utstickande arkitektur byggs, som tydligt markerar var ingången är (se fig. 12). Förslaget har fördelarna att entrén då tjänar flera stora kontorslokaler, två våningar i byggnad 22 och lokal 2001, och därför medför låg bygg- och underhållskostnad per uthyrningsbar kvadratmeter. Den nya entrén blir dessutom tydligt synlig då den ligger nära det naturliga transportstråket från pendeltåget och parkeringen, vilket kan höja intresset för hela byggnadskomplexets nordvästliga sida. Eventuellt kan även en fasadrenovering eller återställning göras vid byggandet av den nya entrén eftersom den redan medför fasadarbeten. Det kan då göras en undersökning av fasaden vid

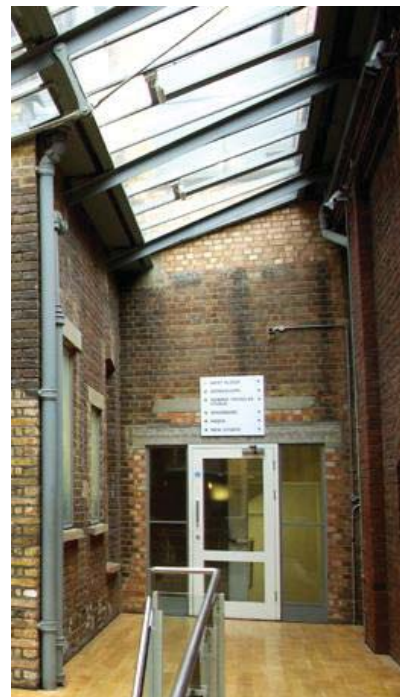
**Figur 14** - Sätts ett glastak in blir övre trapphallen mycket ljusare. (Studio 8 Design, 2012)

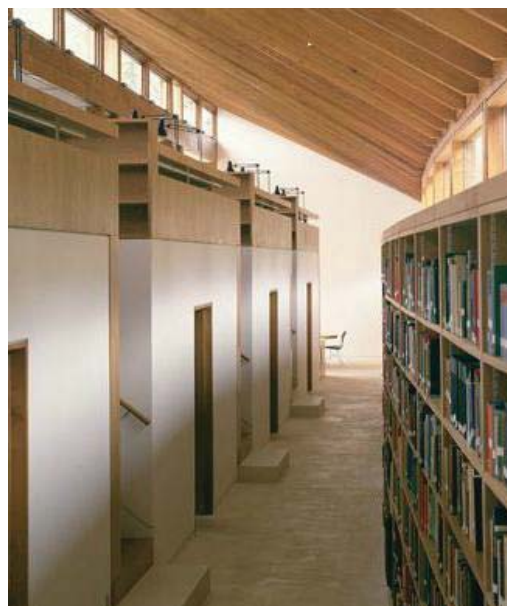
**Figur 15** - Darwin College Study Centers upphöjda arbetsytor och lanterniner (Dixon Jones, 2012)

Lokalens ytor kan sedan fördelas på flera olika sätt. Ett alternativ är att lokalen delas i tre långsmala parallella volymer (se Bilaga 1 – Idéskiss med fönster). Tre volymer, skilda åt med korridorer, medför, under förutsättning att fönster sätts in i den östra fasaden, två yttre, långa och flexibelt uppdelbara kontorsytor med fönster och gott om ljusinsläpp, samt en mörk mittvolym där förråd, kopieringsrum, vilorum och liknande ytor kan placeras. Den mittersta av volymerna kan även ha ett bjälklag ovanpå och skapar således ett loftplan i lokalen. Med ett loftplan ovanpå mittvolymen skapas en ljus upplyft yta, nåbar med flertalet trappor. Ytan är användbar som grupparbetsyta eller som kontorsyta, om lanterniner installeras så att utsikt säkras (se fig. 14).

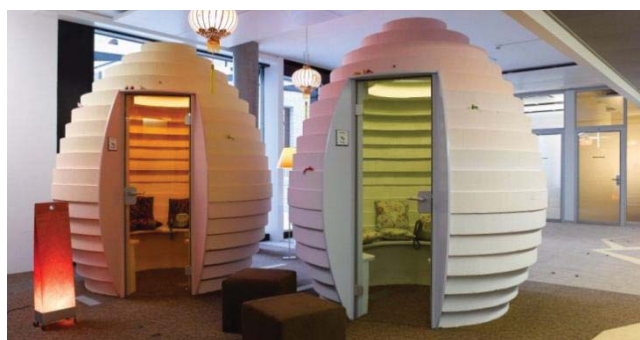
**Figur 16** - Google använder tysta ägg som komplement till kontorslandskap. (Camenzind Evolution, 2012)

Kontorslandskap riskerar att ge högre ljudvolym än slutna kontor. Därför kan konferensrum, grupparbetsytor och tysta rum (tysta ägg, se fig. 15) användas för möten och telefonsamtal.

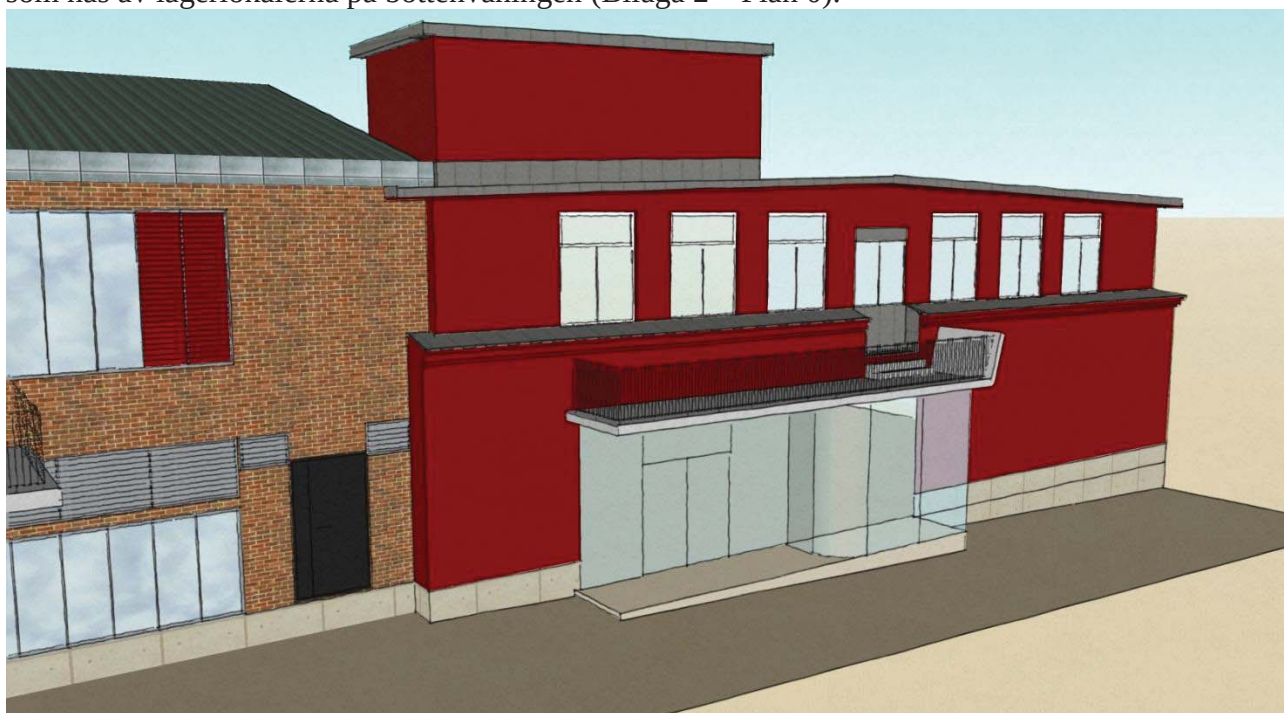
För att skapa en bättre entrélösning byggs en ny gemensam entré för Tele2, lokalen ovanför och byggnad 22 (se Bilaga 4 - Entré). En stor entréhall bildas genom att slå ut väggen mellan dagens två entréer samt bygga en glasad entrétillbyggnad framför (se fig. 16). Däremellan sågas ett stort hål upp i den nuvarande fasaden och ovanvarande fasad bärs av en kraftig balk som spänner över hela hålet. Detta för att få en så öppen glasad fasad som möjligt. För att kunna bygga entrétillbyggnaden rivs skärmtaket framför dagens entréer. Det anses ha tjänat ut sin roll då det byggdes med en höjd som tillät att lastbilar kunde lasta av under regnskydd, något som inte sker i särskilt stor utsträckning längre och kommer ske ännu mindre då området profil ändras till mer tjänsteproducerande företag. Dessutom finns en stor lastport på andra sidan byggnadskomplexet som nås av lagerlokalerna på bottenvåningen (Bilaga 2 – Plan 0).

**Figur 17** - Exempelmodellering av ny entrétillbyggnad (Hise Kaldma, 2012)

Tillbyggnaden byggs i utstickande, modern, men ändå försiktig, nyfunkisstil (se fig. 16) och signalerar tydligt var ingången till den och angränsande byggnader är. För att höja fasaden ytterligare samt höja standarden på lokalen innanför byggs den nya entréns tak som balkong för anslutande byggnads övre våningsplan. Tack vare att entrétillbyggnaden skiljer sig från byggnad 21 ger den inte intrycket att vara en gammal entré som enbart leder dit, utan istället något nytt som kan leda vart som helst. I och med placeringen nära det självklara transportstråket från parkering och pendeltågsstation höjs dessutom hela byggnadskomplexets nordvästra sida då den äntligen har en tydlig huvudentré.

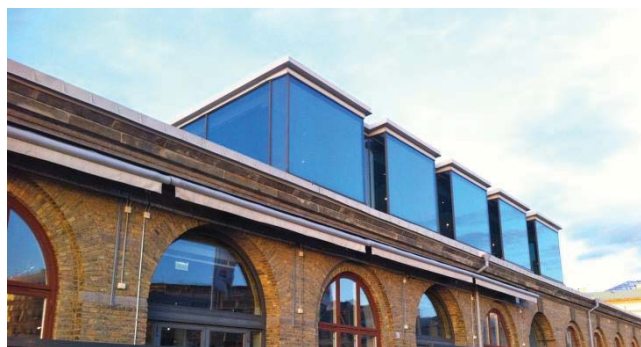
**Figur 18** - Moderna takfönster i Göteborgs före detta tullhus, nuvarande Casino Cosmopol. (Hise Kaldma, 2012)

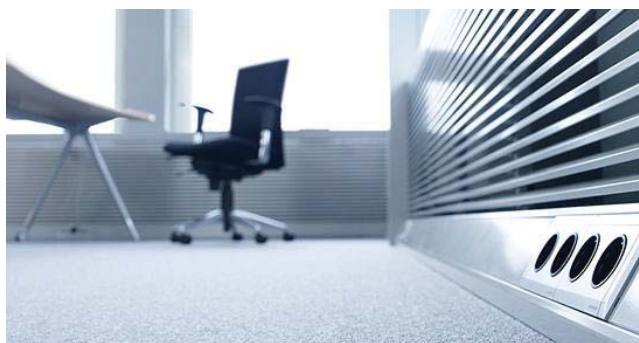
**Figur 19** - Vinklad fönsterbänkskanal i golvnivå gör det enklare att anpassa systemväggarna. (Hager, 2012)

Det rekommenderas att dra om el och IT så att det passar den nya planlösningen, fördelaktigen längs med långsidorna, och underlättar flytt av systemväggarna. Till exempel har Hager en lösning med en vinklad fönsterbänkskanal, som monteras på golvnivå (se fig. 18). Vilket är lämpligare att använda än klassisk fönsterbänkskanal som sitter mitt på väggen, direkt under fönster, då mindre anpassning av systemväggarna behövs.

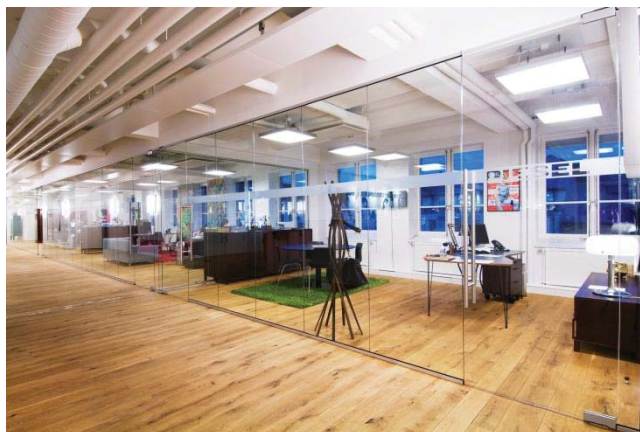
**Figur 20** - Glasväggar ger en luftig och öppen lokal (Moelven, 2012)

Kontorsvolymerna byggs med väggar av tjockt glas (se fig. 19) och ljus lövträ. Inuti delas de upp av flexibla systemväggar, även de i ljus lövträ. Släta material känns modernt, fräscht och rent och bryter tvärt med byggnadsskalet vilket skapar en häftig kontrast. Mittvolymens släta väggar sträcker sig upp över loftplanets golv och bildar ett integrerat räcke.
