# FULLSKALE-SIMULERING

## BIL-ÄLGKOLLISION MED ÄLGKADAVER

Simulation of moose-car collision  
with moosecadaver

*examensarbete*

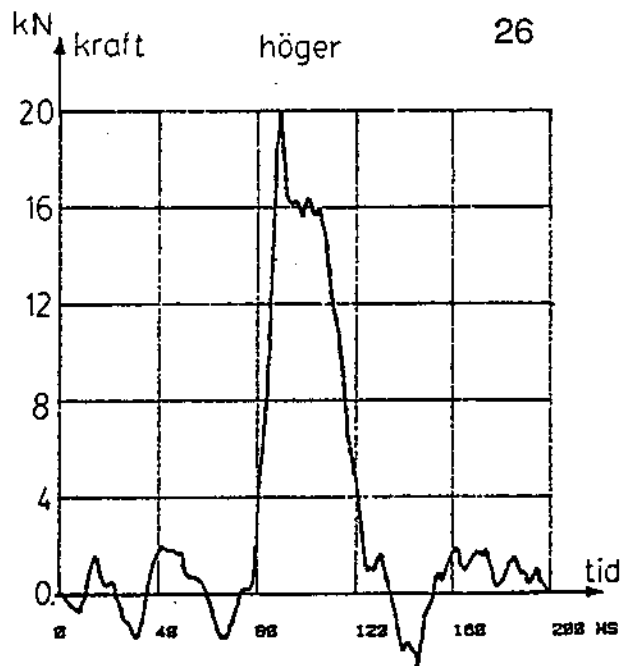
Fig 4.1 och 4.2 Kraftingången i taksvällarna. Givarna var placerade strax bakom b-stolparna, och inga (plastiska) deformationer uppträdde bakom eller nära framför dem. Här syns att kraftpåkänningen inilialt är störst för högra vindrutebalken. Där klingar den dock av relativt snabbt för att "flytta sig" till vänster sida. Älgen vrider balken så att den påminner om en spiral. Att inte kraftingången är identiskt noll för  $t < 80$  ms förklaras av att karossen är självbärande. Det gör att redan när älgen hamnar på bilens motorhuv och framskärmar går kraft in i taksvällarna. Skisser från höghastighetsfilmen (fig 4.13) visar att älgen vid  $t = 40$  ms knycklar till motorhuvens för att sedan dra den rätt igen innan träff i vindrutan. Se även fig 4.18, sid 37.

För att få en tydligare bild av den totala kraften mot taket adderade vi signalerna från de båda kraftgivarna. Additionen utfördes helt manuellt, d v s vi läste av de båda kurvorna (fig 4.1 och 4.2) i ett antal punkter och plottade summan i ett nytt diagram. Detta visas i fig 4.18.

Figur A4.1, Kraftgång i vänster taksvällare: motsvarar fig. 4.1 .

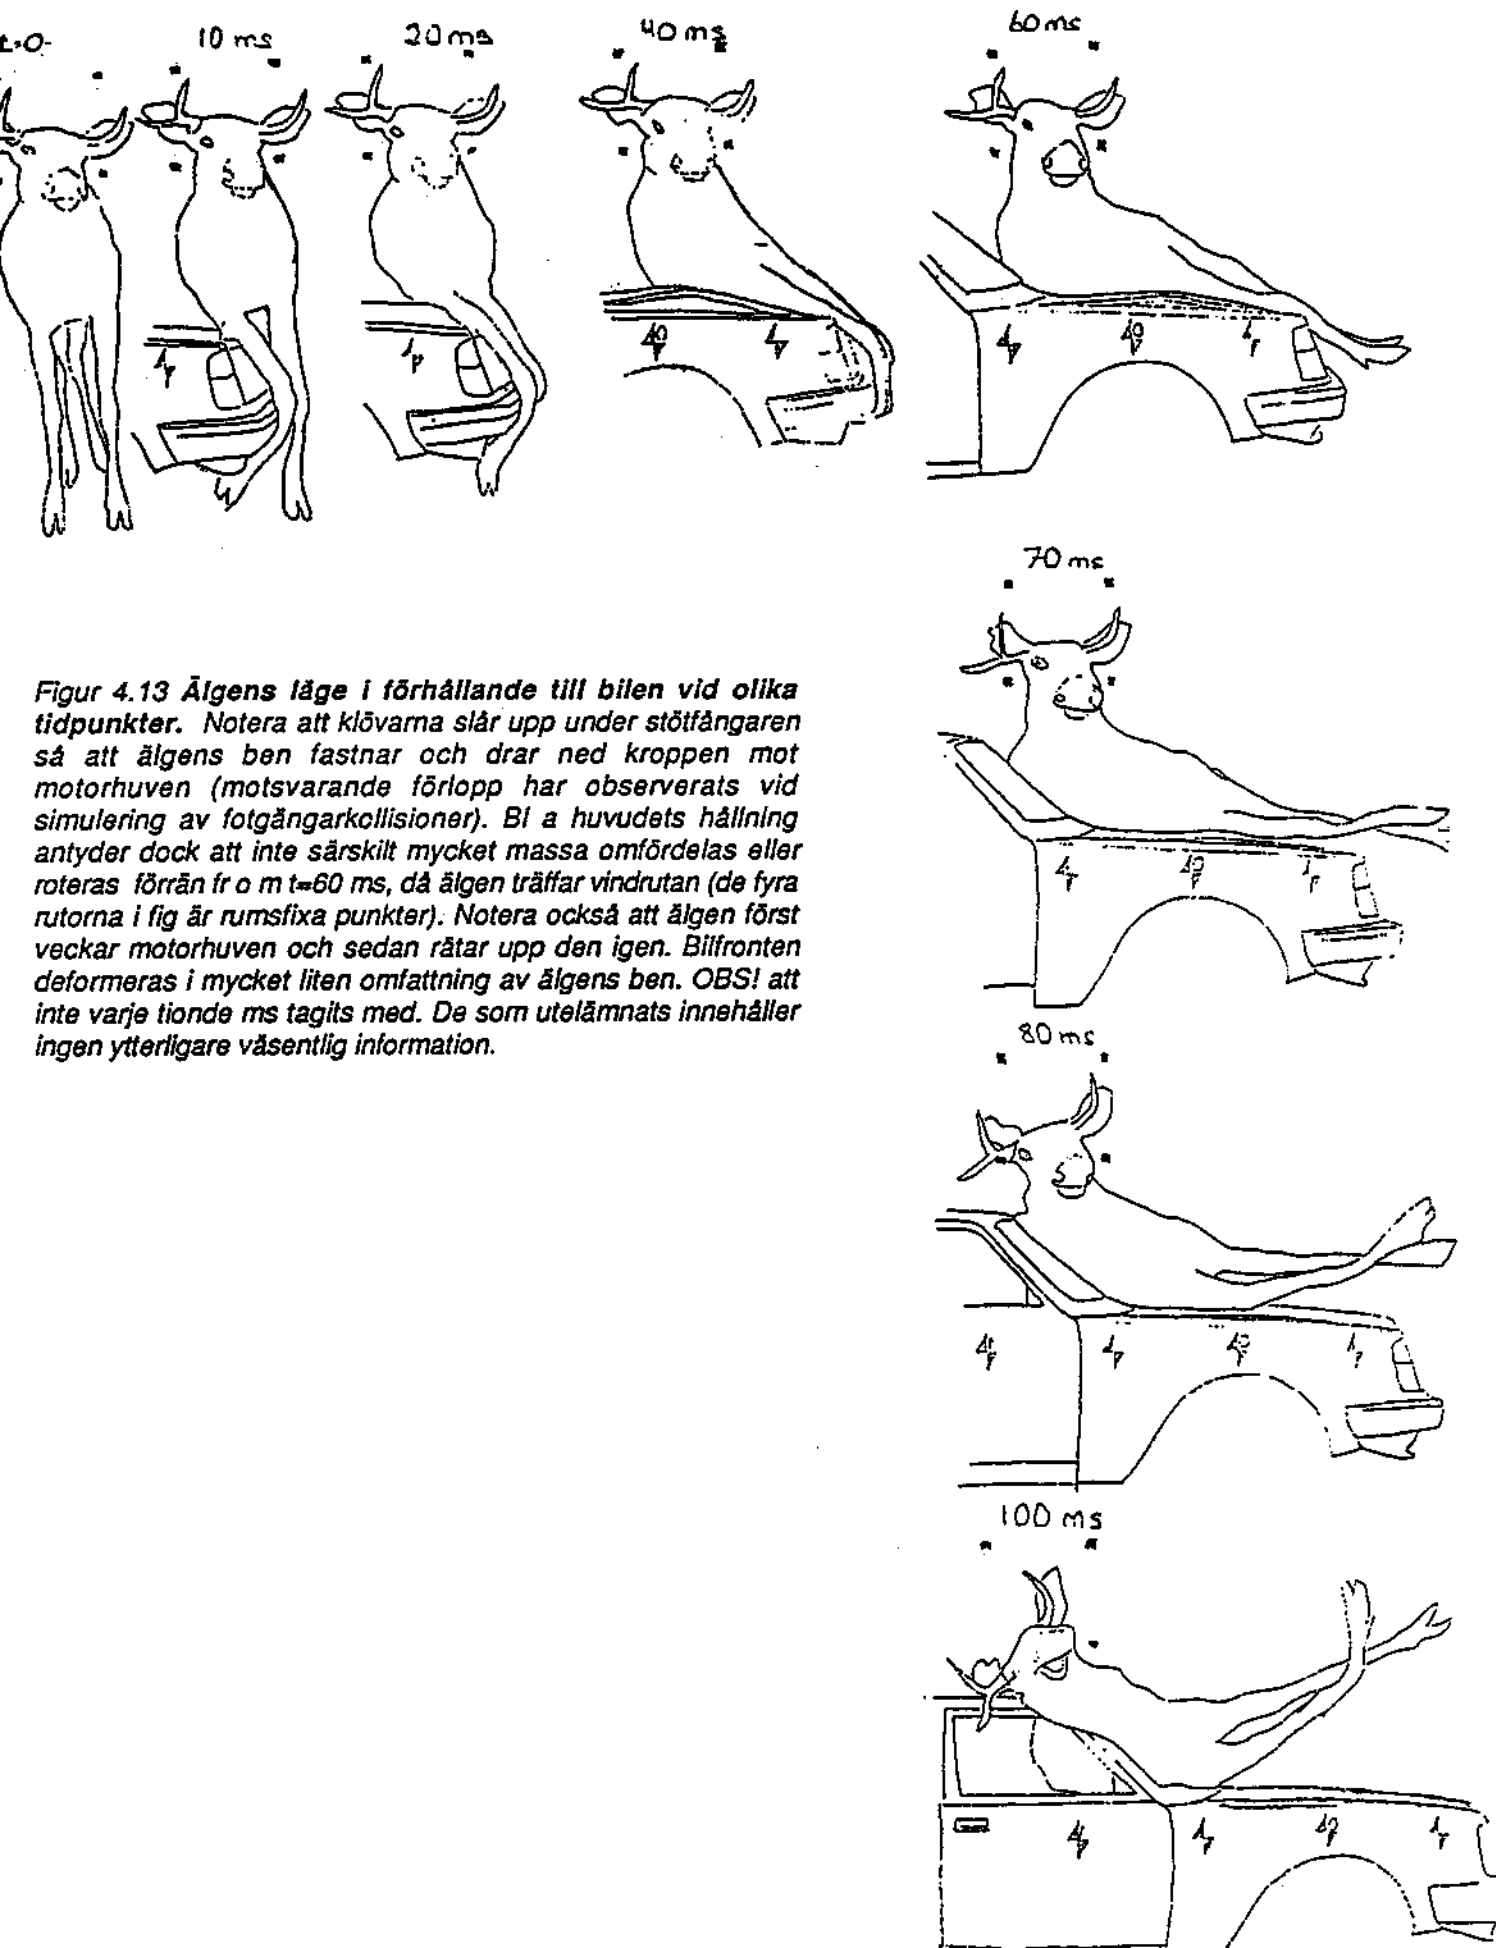
**Figur 4.13 Älgens läge i förhållande till bilen vid olika tidpunkter. Notera att klövarna slår upp under stötfångaren så att älgens ben fastnar och drar ned kroppen mot motorhuven ( motsvarande förlopp har observerats vid simulering av fotgängarkollisioner). Bl a huvudets hållning antyder dock att inte särskilt mycket massa omfördelas eller roteras förrän fr o m  $t=60$  ms, då älgen träffar vindrutan (de fyra rutorna i fig är rumsfixa punkter). Notera också att älgen först veckar motorhuven och sedan rätar upp den igen. Bilfronten deformeras i mycket liten omfattning av älgens ben. OBS! att inte varje tionde ms tagits med. De som utelämnats innehåller ingen ytterligare väsentlig information.**
