Planering av produktionsflöden

Vad kan påverkas i projekteringsfasen?

Examensarbete inom högskoleingenjörsprogrammet

Institutionen för bygg- och miljöteknik
Avdelningen för construction management
CHALMERS TEKNISKA HÖGSKOLA
Göteborg 2014
Examensarbete 2014:21

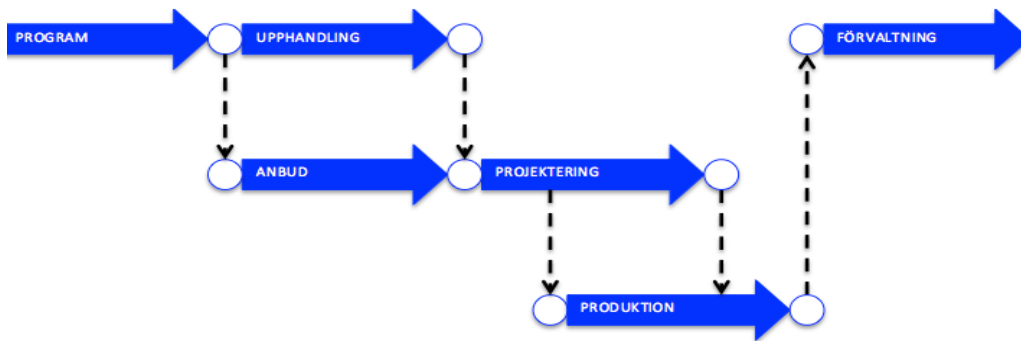
Figur 4.2 Byggprocessen vid totalentreprenad (av författarna efter Révai, 2012).

En stor fördel med totalentreprenader i jämförelse med andra entreprenadformer är att TE kan komma med åsikter redan i projekteringsfasen. Därmed kan dennes kunskaper om byggnation komma till nytta tidigt i projektet och produktionsplaneringen kan börja i ett tidigare skede (Révai, 2012). En annan fördel som Révai tar upp är att projekttiden kan minskas genom överlappning av projekteringen och produktionen tidsmässigt, se Figur 4.2.
