Processkontroll vid lasersvetsning av rostfria rör Process control during laser welding of stainless steel pipes

Examensarbete för högskoleingenjörsexamen inom Maskiningenjörsprogrammet

Institutionen för Material- och tillverkningsteknik
Avdelningen för Avancerad oförstörande provning
CHALMERS TEKNISKA HÖGSKOLA
Göteborg, Sweden, 2011
Examinator: Kenneth Hamberg
Examensarbete No. 64/2011

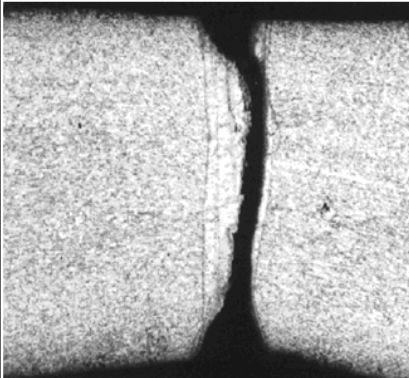
Mall 2: Analysmallen för ett av 8A rören som har analyserats.

Analys av skrotrör med 8A	
	TO-nummer: 4234867 Rör nummer: 13
1	<p>Visuell inspektion. Ett hål i svetsen syns tydligt.</p>
2	<p>Analys av ET data. ET-utrustningen är kalibrerad så att borrhål skall spika rakt upp parallellt med Y-axeln. Ur XY-diagrammet för ET-WLD ser man att signalen spikar relativt rakt upp som tyder på att ett genomgående hål finns i röret.</p>
3	<p>Material lab / röntgen / penetreringsprov. Provet skickas till material lab för vidare inspektion.</p>
4	<p>Analysera provresultat från materiallab och identifiera defekten. Resultatet från material labbet bekräftar visuella inspektionen och ET-signalen. Defekten är ett svetsfel iform av ett genomgående hål.</p>
5	<p>Koppla defekt till skrotkod. Från att ha varit 8A så kan man nu utdela röret dess riktiga skrotkod som är 5A.</p>

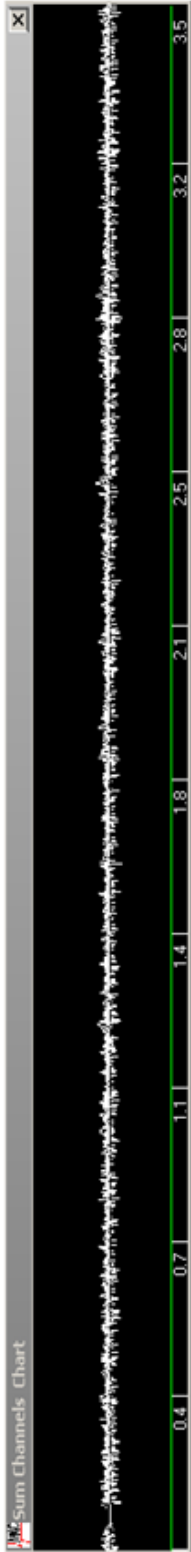
TO-nummer: 4026994		Rör nummer: 91
1	Visuell inspektion.	Kommentar: Röret är godkänd. Orsak till skrotning: Säkerhetskrot.
2	Analys av ET data	
ET- Testrigg

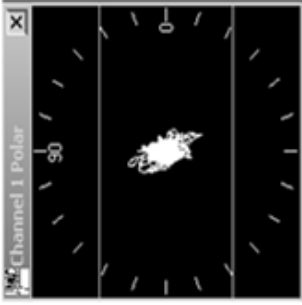
TO-nummer: 4026917		Rör nummer: 607
1 Visuell inspektion.		Kommentar:
Finns inga synliga defekter.		Röret är godkänt. Orsak till skrotning: ET-WLD störs av den magnetiska permeabiliteten från duplex.
2		Analys av ET data
ET- Testrigg

<p>XY-signal kanal 4</p> </div> </div>	
ET-provningen bekräftar att röret inte innehåller defekter som överskrider kastgränsen.

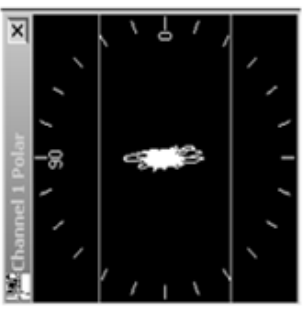
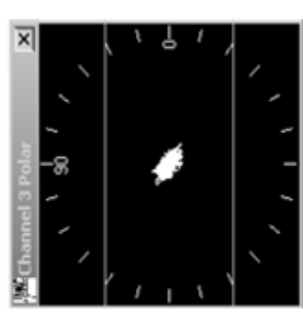
TO-nummer: 4026917		Rör nummer: 610
1	Visuell inspektion. Finns inga synliga defekter.	Kommentar: Röret är godkänd. Orsak till skrotning: ET-WLD störs av den magnetiska permeabiliteten från duplex.
2	Analys av ET data	
ET- Testrigg

<p>XY-signal kanal 4</p> </div> </div>	
ET-provningen bekräftar att röret inte innehåller defekter som överskrider kastgränsen.

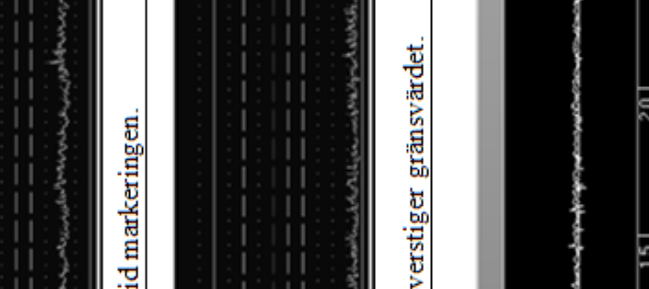
<p>XY-signal ET-WLD</p>
ET-OMS

<p>Ingen signal från ET-OMS som överstiger gränsvärdet.</p>

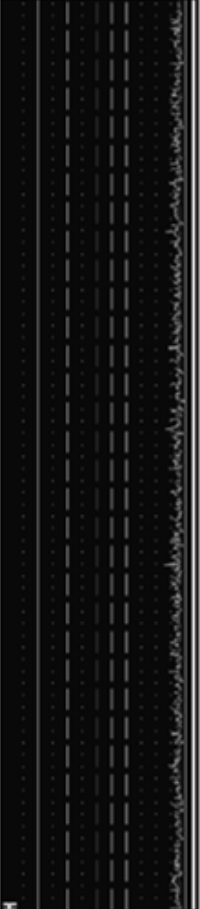
<p>XY-signal ET-OMS</p>
ET-Testrigg

<p>Ingen signal från ET-OMS som överstiger gränsvärdet.</p>

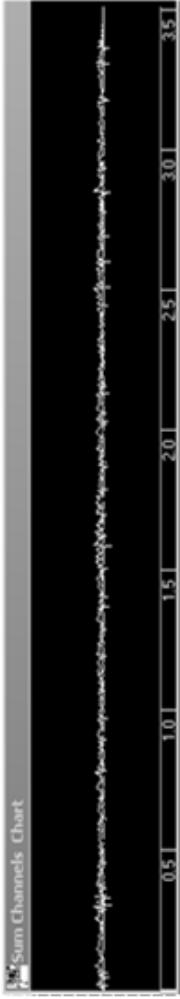
XY-signal ET -testrigg
	ET-provningen bekräftar att röret inte innehåller någon defekt.

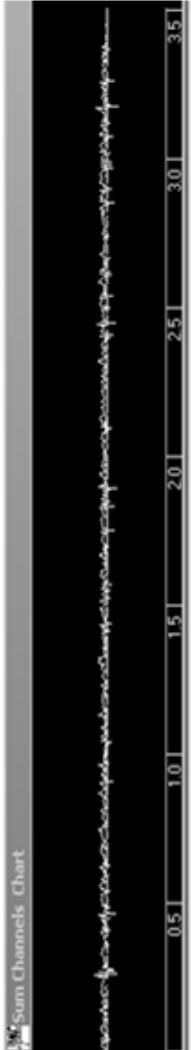
<p>XY-signal ET-testrigg</p>

<p>ET-provningen bekräftar att röret inte innehåller någon defekt.</p>

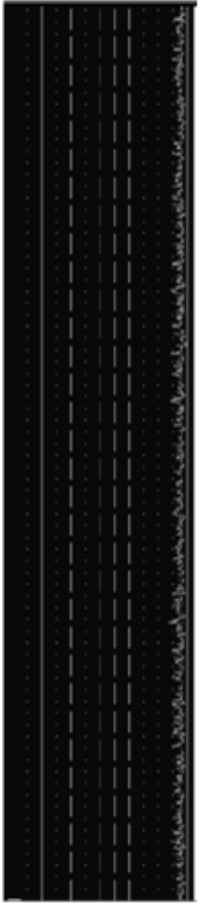
<p>XY-signal ET-OMS</p>
ET-Testrigg

<p>Ingen signal från ET-OMS som överstiger gränsvärdet.</p>

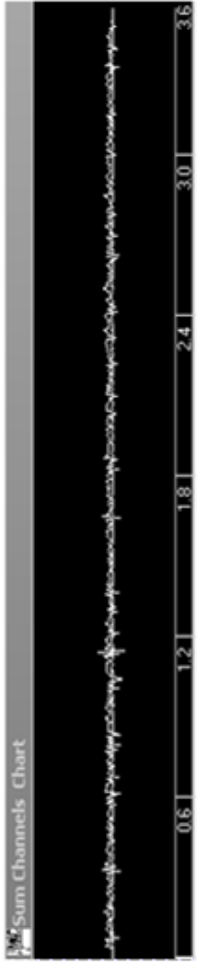
<p>XY-signal ET-testrigg</p>

<p>ET-provningen bekräftar att röret inte innehåller någon defekt.</p>

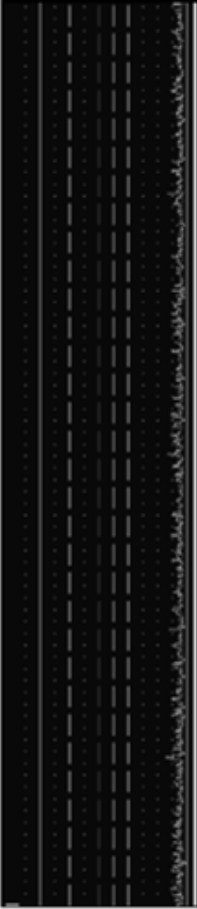
Ingen signal från ET-OMS som överstiger gränsvärdet.

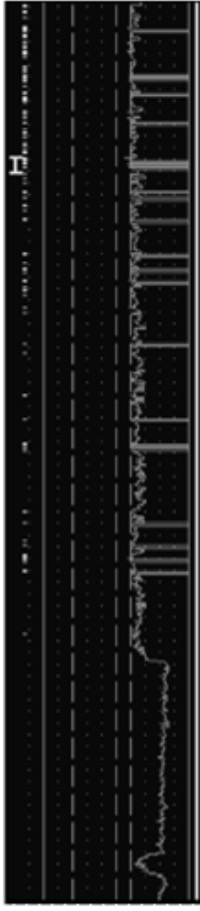
<p>XY-signal ET-WLD</p>
ET-OMS

TO-nummer: 4234394		Rör nummer: 188
1	Visuell inspektion.	Kommentar: Röret är godkänt. Orsak till skrotning: Stödrulle för slipmaskin orsakade vibrationer som störde ET-WLD.
2	Analys av ET data	
ET-WLD

<p>ET-WLD plockar upp vibrationer från stödrulle.</p>

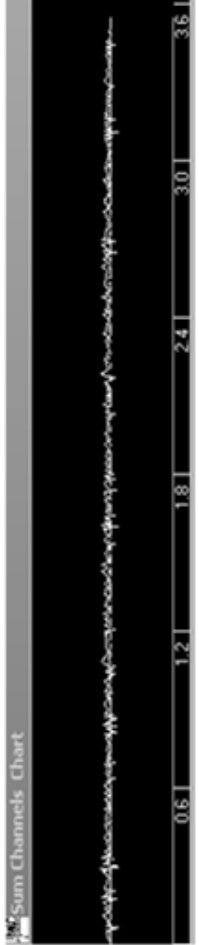
<p>XY-signal ET-testrigg</p>

<p>ET-provningen bekräftar att röret inte innehåller någon defekt.</p>

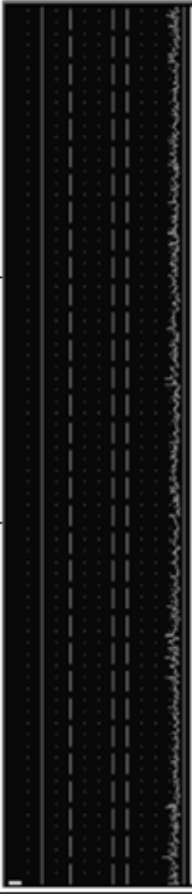
XY-signal ET-WLD
	Ingen signal från ET -WLD som överstiger gränsvärdet.		
ET-OMS

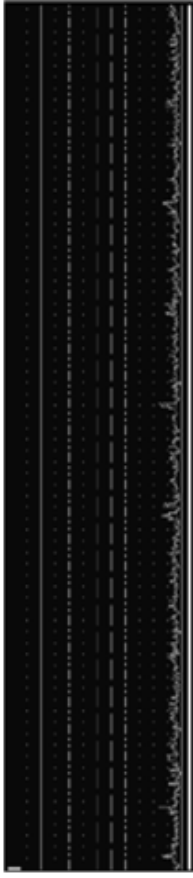
XY-signal ET-OMS
	Ingen signal från ET-OMS som överstiger gränsvärdet för samma rör.		
ET-Testrigg

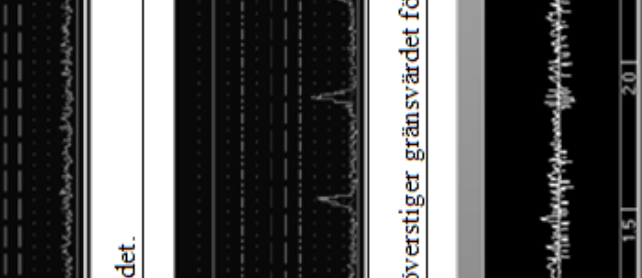
TO-nummer: 4234867		Rör nummer: 154	
1	Visuell inspektion.	Röret har inte markerats med färg men har skrotats ändå. Inga synliga defekter.	Kommentar: Röret är godkänt. Orsak till skrotning: Störningar från valsarna plockas upp av ET-OMS.
2		Analys av ET data	
ET-WLD

XY-signal ET-OMS
		Ingen signal från ET-OMS som överstiger gränsvärdet för samma rör.	
ET- Testrigg

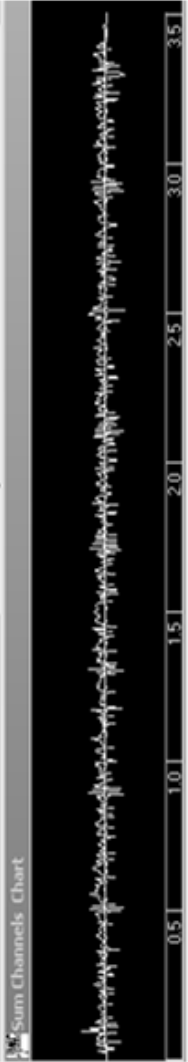
XY-signal ET-testrigg
	ET-provningen bekräftar att röret inte innehåller någon defekt.

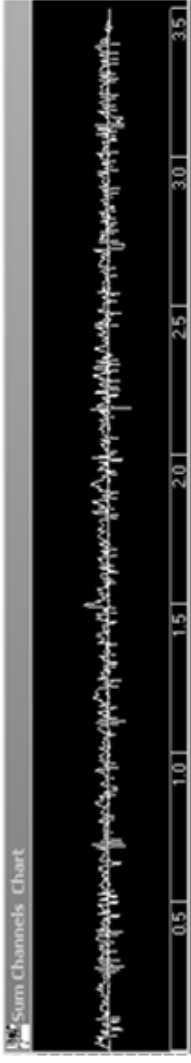
XY-signal ET-testrigg	
ET-provningen bekräftar att röret inte innehåller någon defekt.

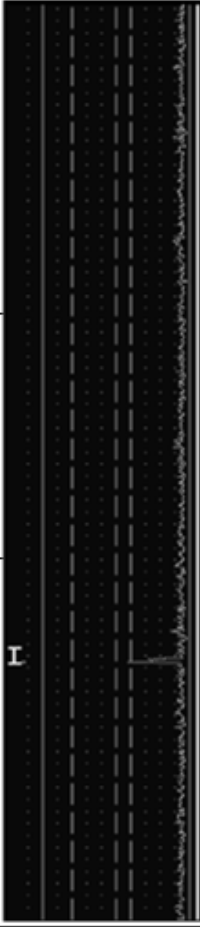
<p>Signalen överstiger gränsvärdet vid den vita markeringen.</p>

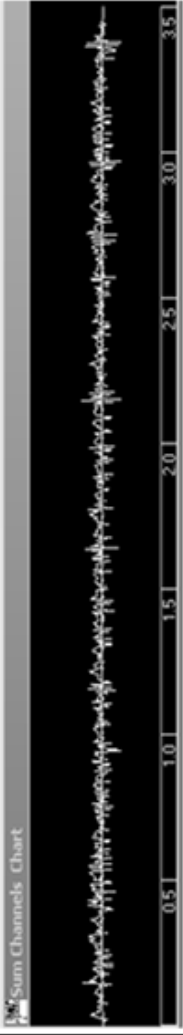
<p>ET-provningen bekräftar att röret inte innehåller någon defekt.</p>
